Comune di
Pianiga
Città Metropolitana di Venezia

Piano
Eliminazione
Barriere
Architettoniche

Schede edifici

Codice scheda: A01	Municipio	
	Indirizzo: Piazza San Martino	Data rilievo: Aprile 2025

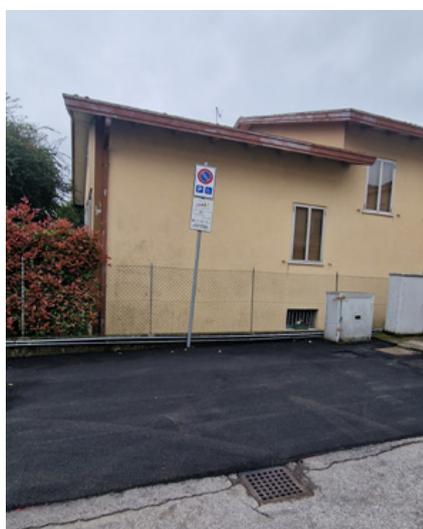
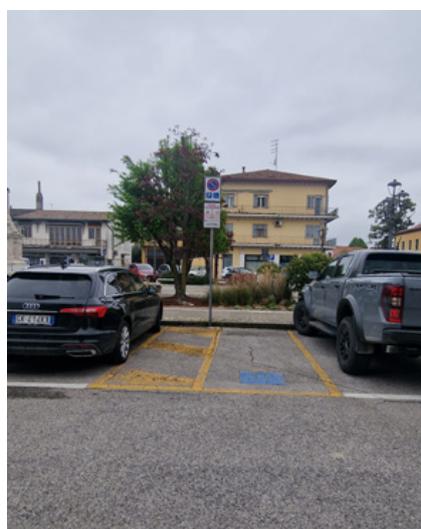
1. Parcheggi

Da realizzare la segnaletica orizzontale dello stallo in corrispondenza dell'accesso da Via Montello.

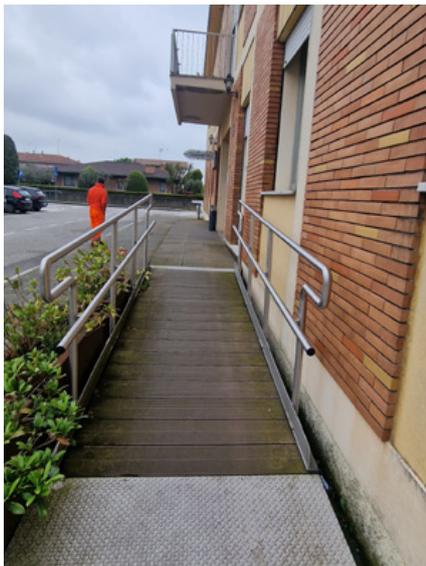
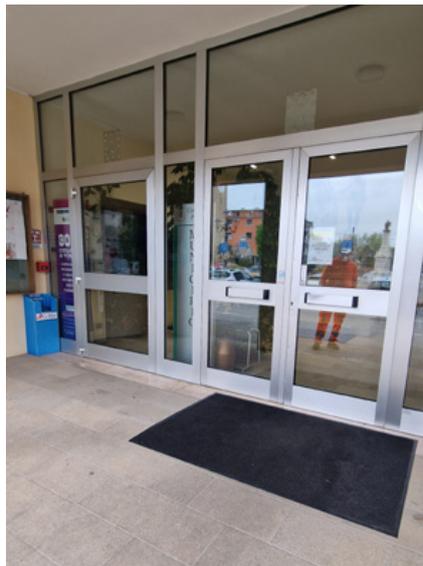
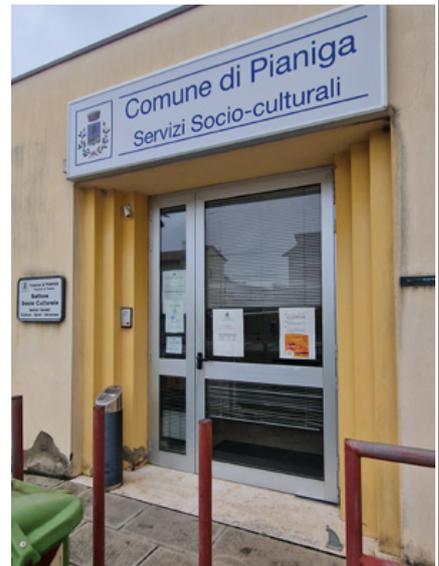
L'accesso principale si trova in posizione rialzata, servito da rampa accessibile; opportuno dotare i gradini esterni di un corrimano e di segnalazioni pedotattili per non vedenti. Da riposizionare il citofono, da incassare gli zerbini ed apporre vetrofanie alle superfici trasparenti. Presente un secondo accesso su Via Montello, accesso diretto al Settore Servizi Socio-culturali, opportuno dotare le rampe di cordolo di protezione parapiede altezza minima 10 cm, anche qui è necessario riposizionare il citofono ed incassare lo zerbino.

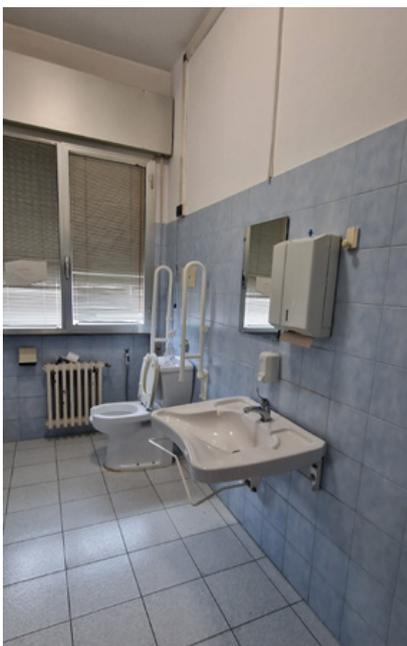
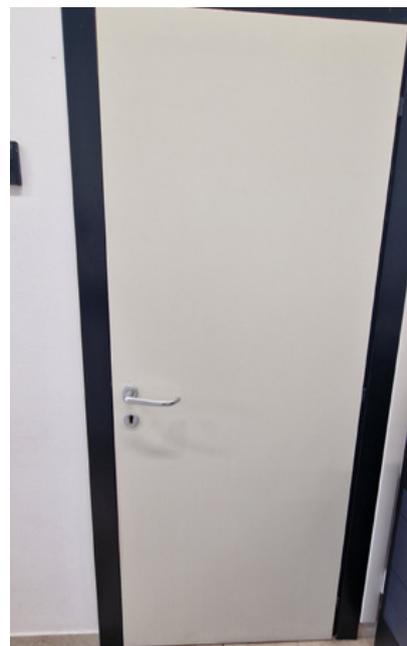
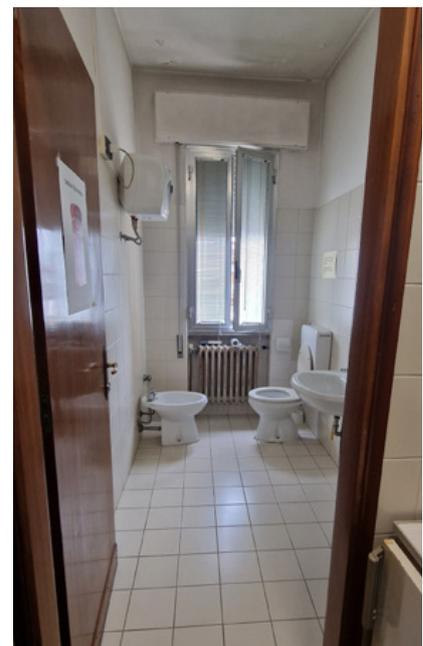
Tipologia di adeguamenti necessari: *l'unico servizio igienico accessibile è posto al piano terra, da apporre targhetta identificativa. Per innalzare ulteriormente il livello di accessibilità si può pensare di ricavare un bagno accessibile anche al primo piano.*

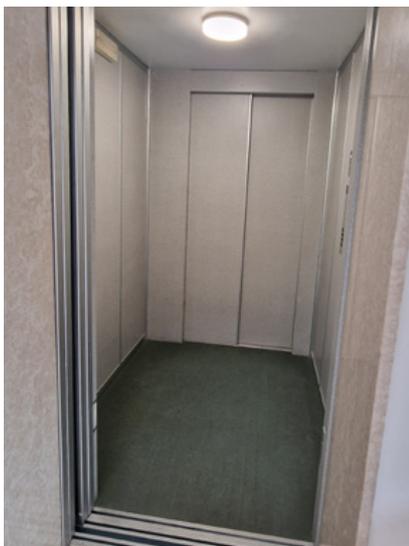
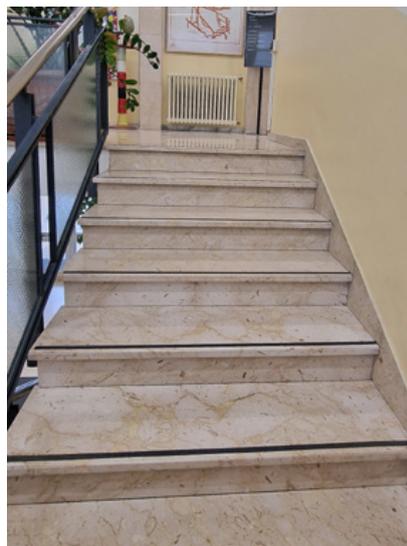
Le scale comuni principali interne non sono dotate di corrimano ambo i lati e di segnalazione pedotattile di fine ed inizio scala. Presente poi un secondo corpo scala con sezione ridotta, anche queste da segnalare con segnalazioni pedotattili, queste presentano anche parapetto al piano con altezza inferiore a 100 cm da adeguare. L'ascensore non reca caratteri in braille alle bottoniere.

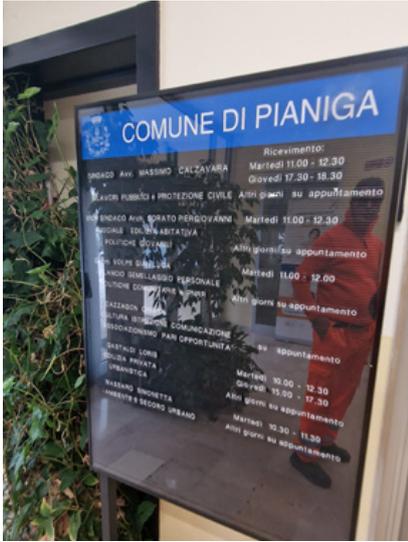
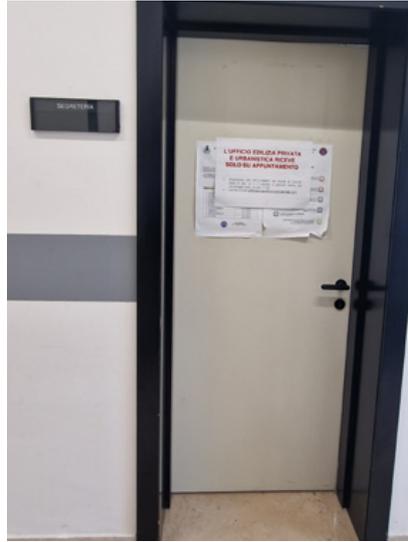
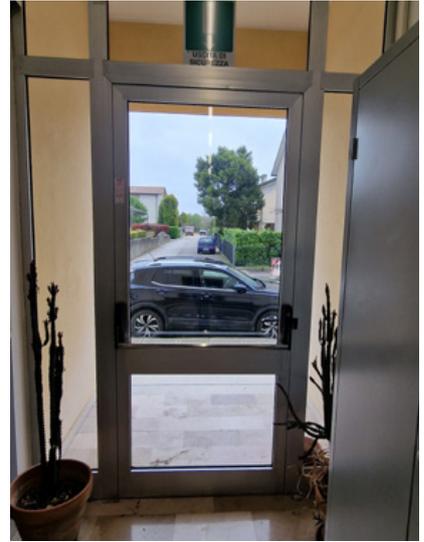
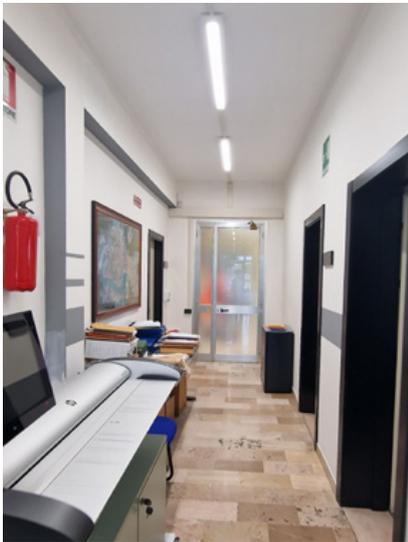
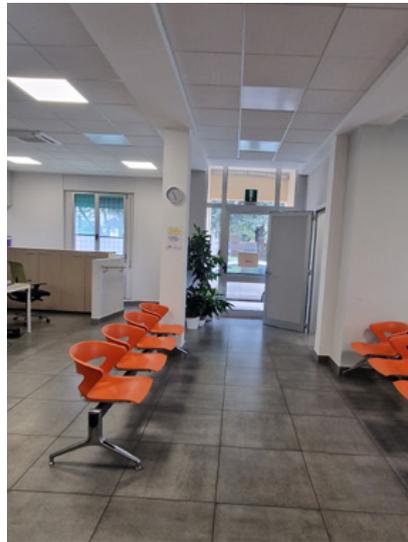
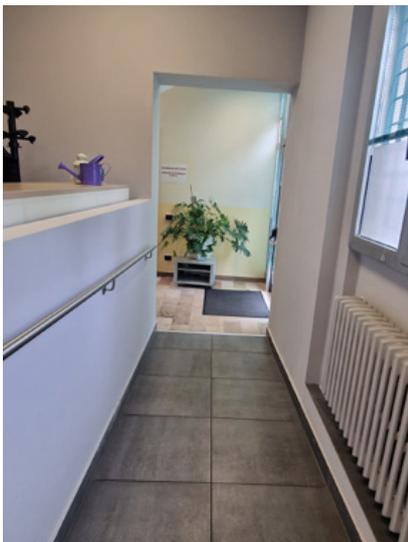
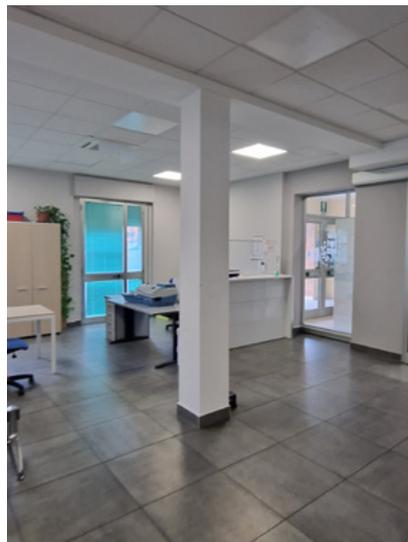
Presenti banconi degli sportelli di ricevimento del pubblico privi di modulo accessibile anche per utente su carrozzina con altezza del pianale entro i 90 cm (Ufficio tecnico, Segreteria, Ambiente), da modificare i banconi esistenti modificando i vani muro. La cartellonistica/segnaletica puo' essere implementata con cartelli CAA (Comunicazione Alternativa Aumentativa) utili per persone con disturbi dello spettro autistico, ipovedenti o persone di lingua straniera. In particolare è opportuno segnalare sin dall'ingresso principale all'utenza la posizione dell'ascensore, consigliando per servirsene di accedere attraverso l'ingresso su Via Montello, visto il percorso interno poco agevole per raggiungerlo.

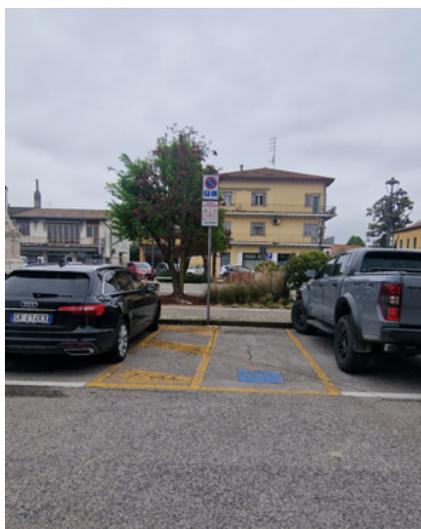
Presente uno stallo riservato in Piazza San Martino e nell'adiacente parcheggio di Via Padova

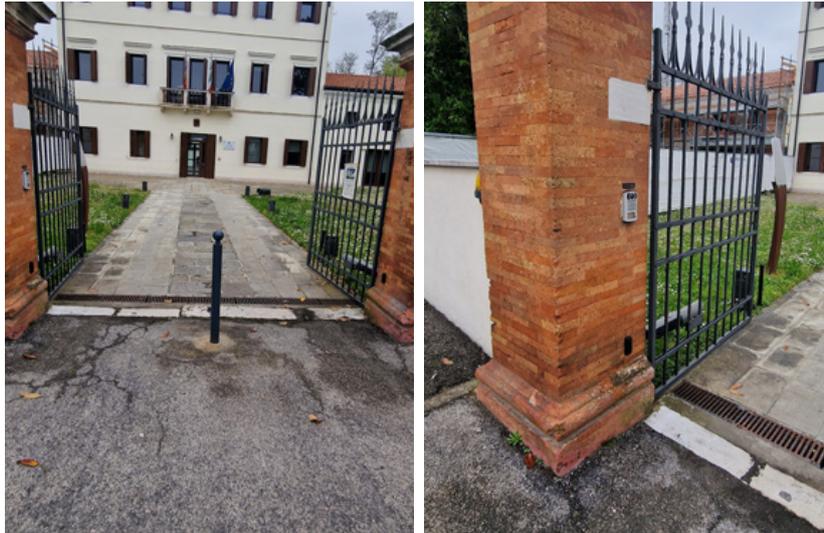
Se mantenuto aperto, l'ingresso da strada risulta accessibile, ad altezza limite il citofono. Il paletto non si discosta cromaticamente risultando difficilmente individuabile da parte di persona ipovedente.

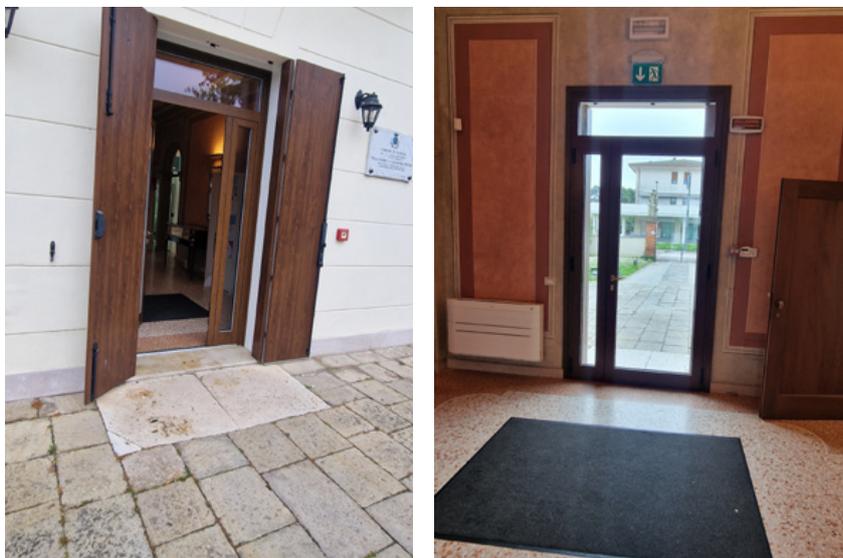
L'accesso presenta dislivello alla soglia superiore a 2,5 cm da raccordare. L'accesso si costituisce di una porta vetrata, da posizionare dispositivo che permetta anche a persona ipovedente l'immediata individuazione della superficie trasparente. Il vetro arriva sino al pavimento, la tipologia d'infisso è comunque tale da garantire assoluta solidità anche in caso di urti con una carrozzina. Da installare zerbino fisso con guide laterali.

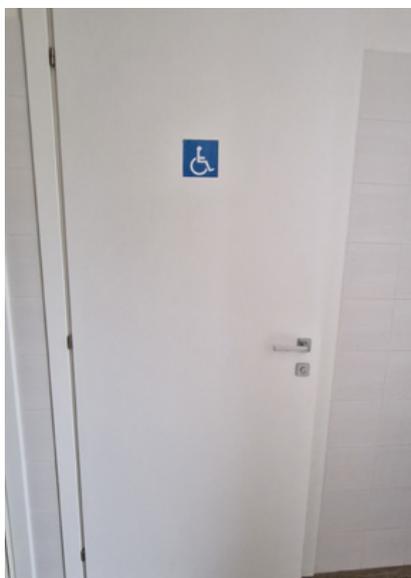
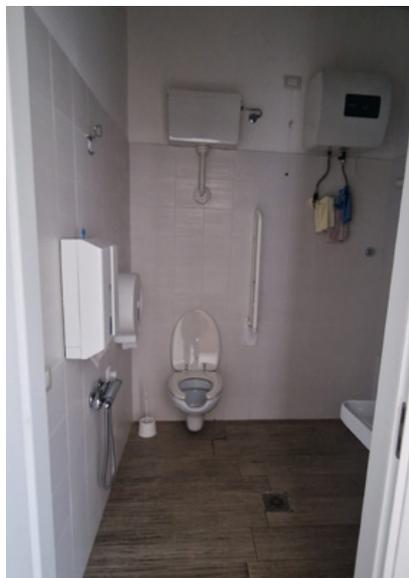
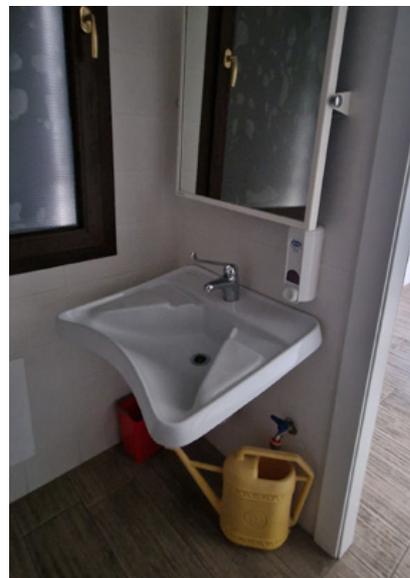
Tipologia di adeguamenti necessari: *presente un bagno accessibile al pt, unico livello con servizi igienici.*

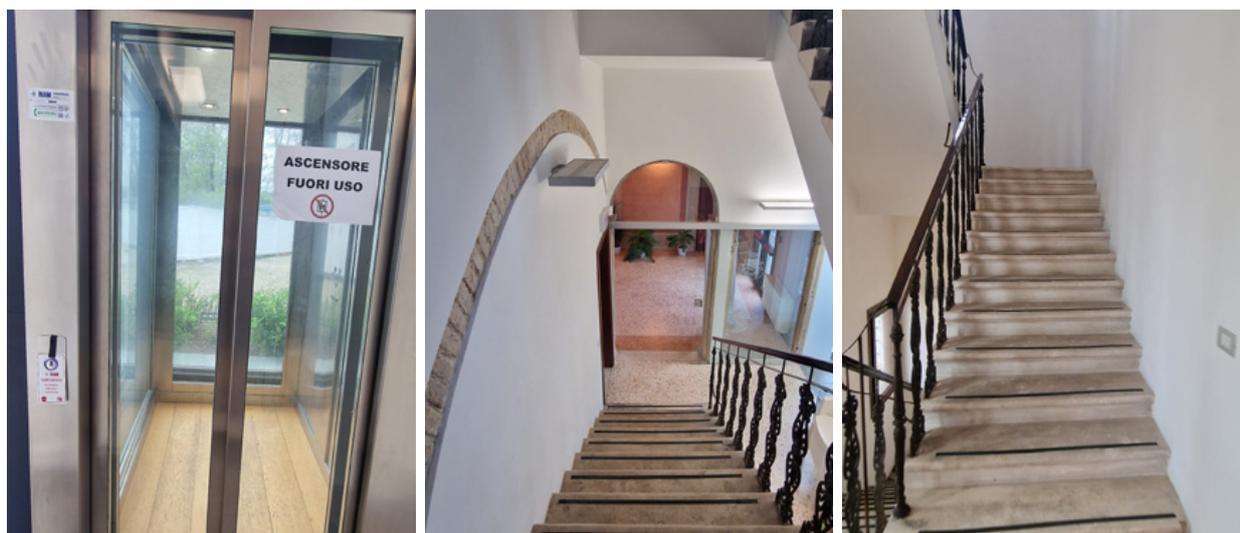
Le scale comuni interne presentano sezione al di sotto dello standard per le scale comuni degli edifici pubblici, non consigliabile l'inserimento di corrimano lato muro, altrimenti necessario; assenti segnalazioni pedotattili per non vedenti. Accessibile l'ascensore seppur con dimensioni di cabina al di sotto dello standard ottimale per edifici pubblici di nuova realizzazione.

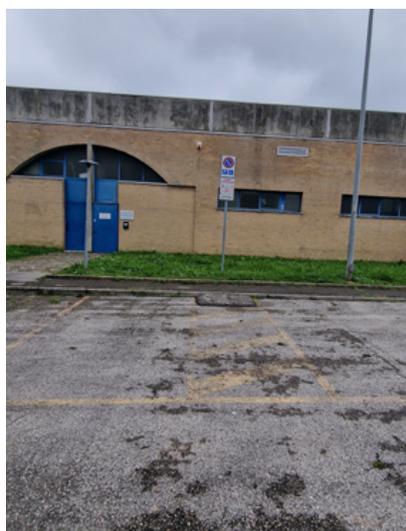
Da rinnovare la segnaletica orizzontale.

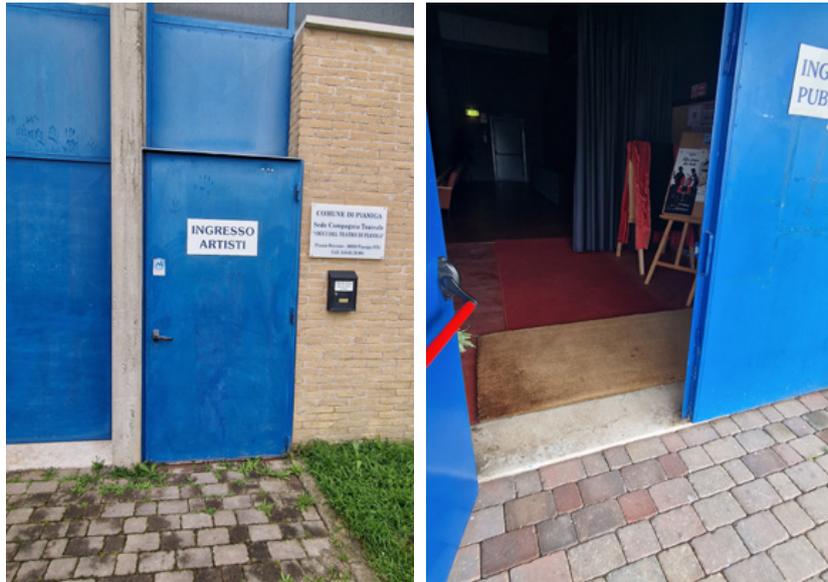
Da incassare lo zerbino.

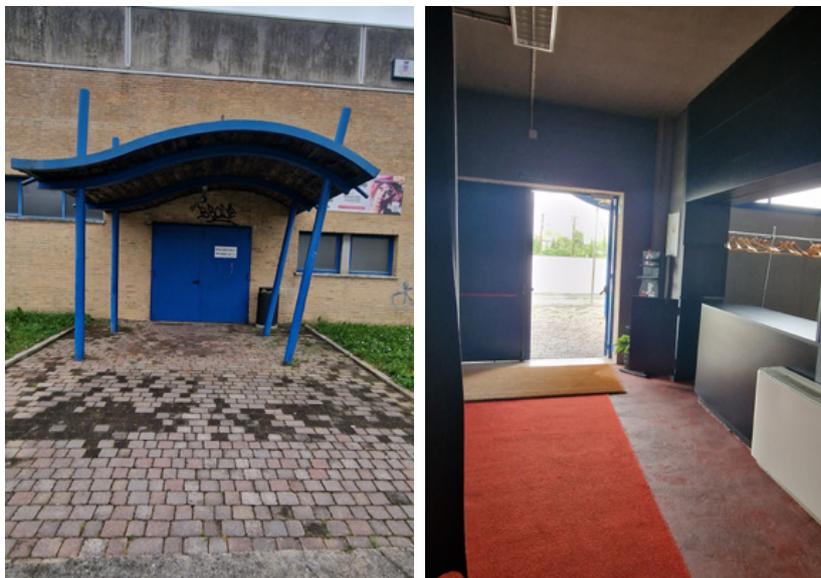
Da incassare lo zerbino.

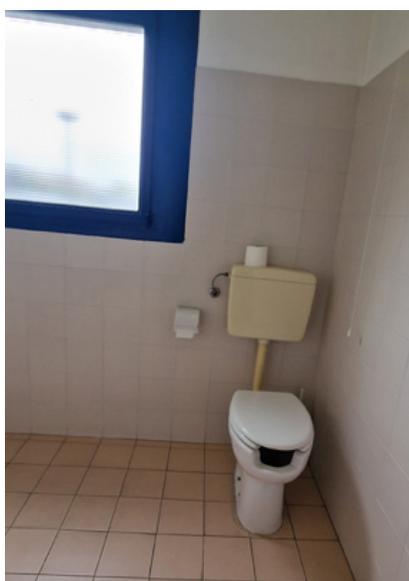
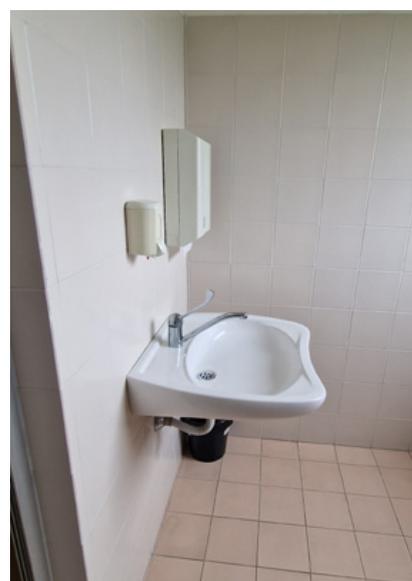
Tipologia di adeguamenti necessari: *presente un bagno accessibile per il pubblico, da installarsi maniglione ribaltabile wc. Da realizzarsi un bagno accessibile anche negli spazi di artisti-staff.*

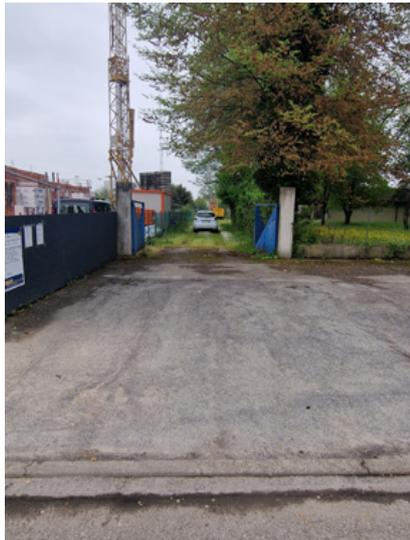
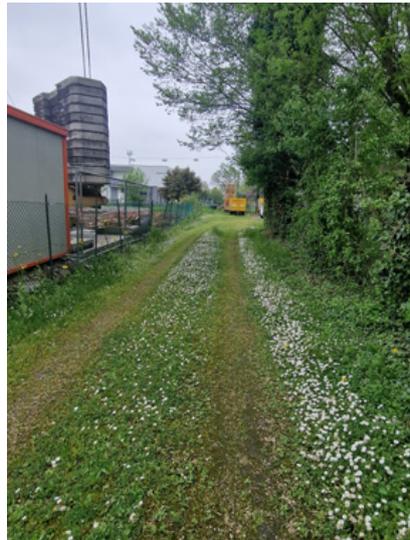
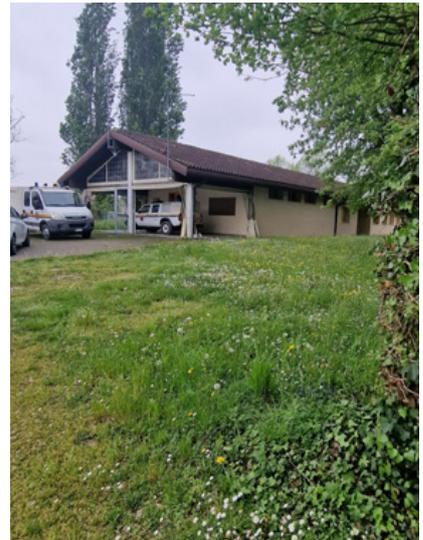
L'accesso da strada avviene attraverso un cancello carrabile, il percorso a parto per raggiungere la struttura non è accessibile da parte di una carrozzina.

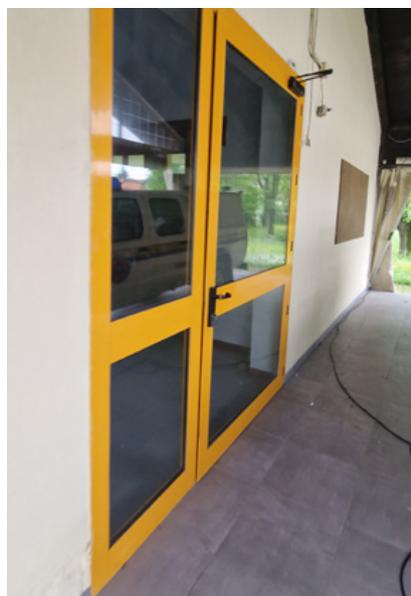
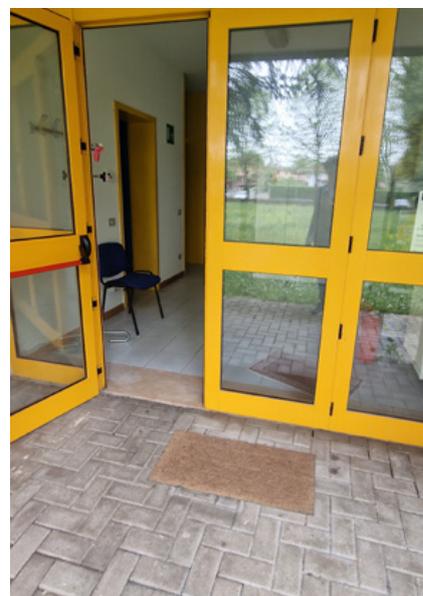
Due gli accessi distinti agli spazi interni della struttura, entrambi sono da dotare di vetrofanie e incassare gli zerbini.

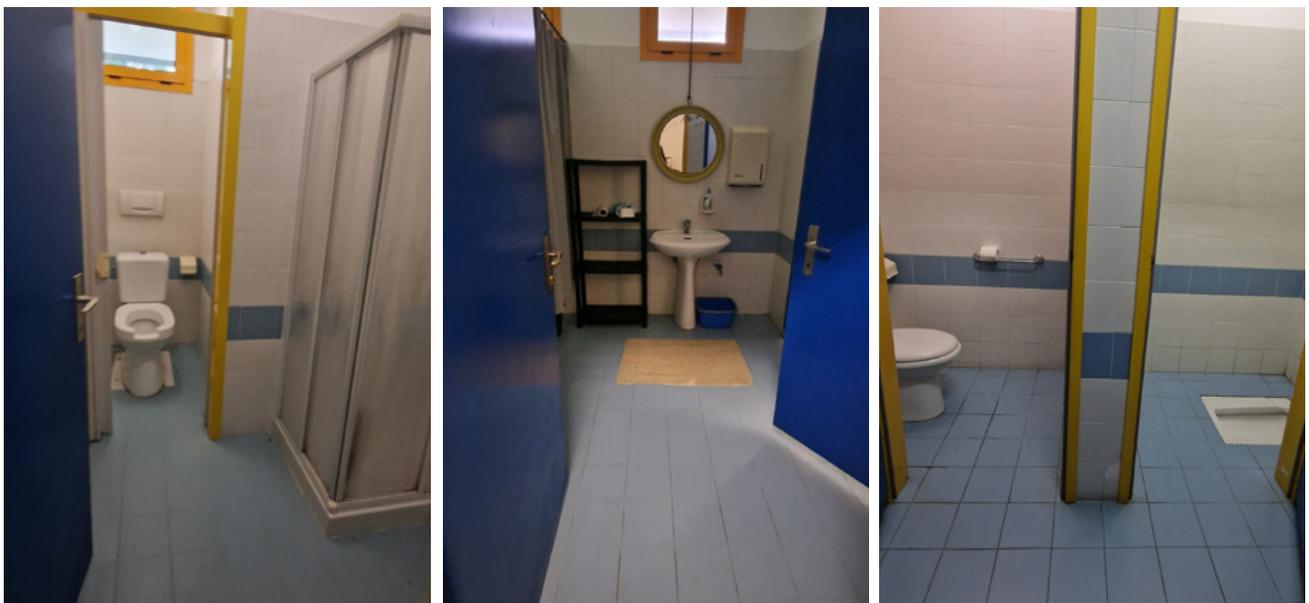
Tipologia di adeguamenti necessari: *il livello ottimale viene raggiunto realizzando un bagno accessibile sia negli spazi della zona conviviale che nella parte operativa.*

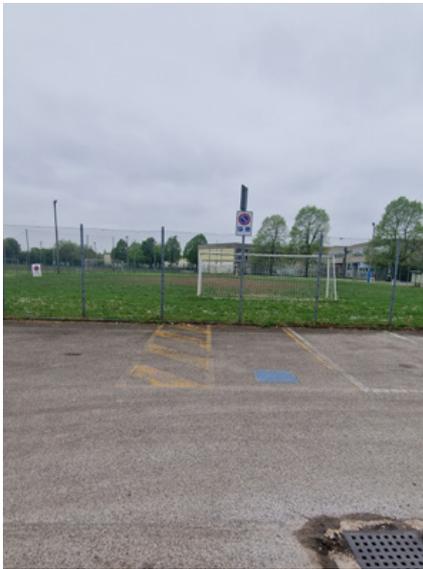
1. Parcheggi					
Presenza di parcheggio riservato nelle vicinanze dell'ingresso:					<input checked="" type="checkbox"/> Sì <input type="checkbox"/> No
Dimensione regolamentare?	<input checked="" type="checkbox"/> Sì	Segnaletica verticale conforme alla normativa?	<input checked="" type="checkbox"/> Sì		
	<input type="checkbox"/> No		<input type="checkbox"/> No		
Parcheggio raccordato a un percorso pedonale?	<input checked="" type="checkbox"/> Sì	Segnaletica orizzontale conforme alla normativa?	<input checked="" type="checkbox"/> Sì		
	<input type="checkbox"/> No		<input type="checkbox"/> No		
Note					
<i>Il numero di stalli riservati non è proporzionato al totale dei posti auto del parcheggio di Via Onesti.</i>					
Documentazione fotografica

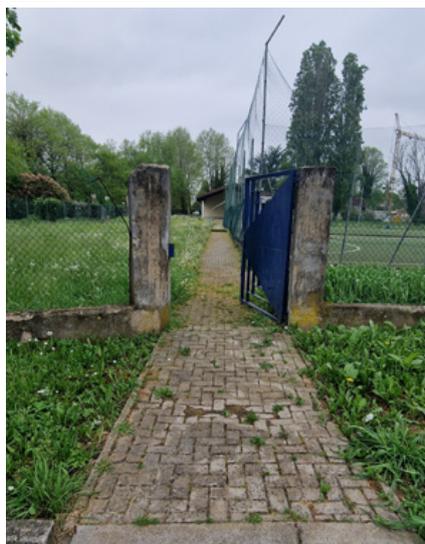
Il campanello/citofono è posizionato tra i 110 e i 130 cm d'altezza da terra?					<input type="checkbox"/> Sì <input checked="" type="checkbox"/> No
Note					
<i>Accessibile l'ingresso.</i>

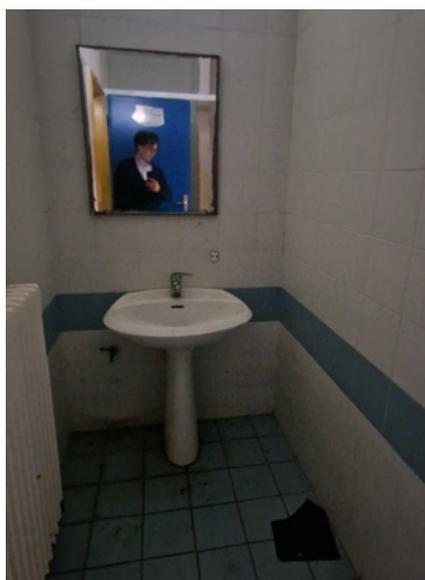
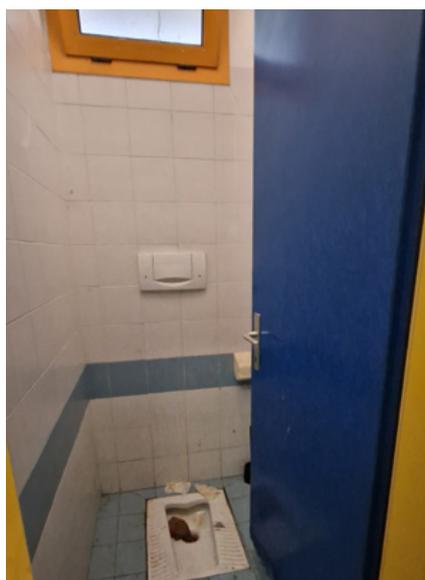
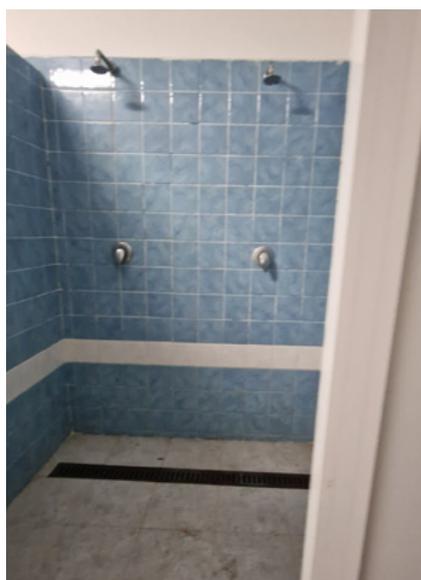
Tipologia di adeguamenti necessari: *la struttura presenta due spogliatoi con servizi e docce in comune, assente bagno accessibile, opportuno ricavarlo per garantire a tutti la possibilità di servirsi della struttura.*

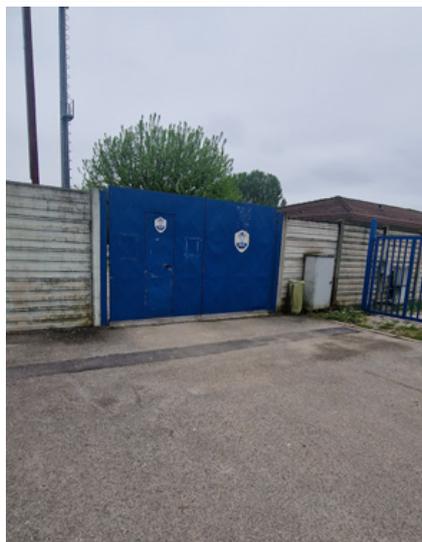
Il campanello/citofono è posizionato tra i 110 e i 130 cm d'altezza da terra?					<input type="checkbox"/> Sì <input type="checkbox"/> No
Note					
<i>L'accesso carrabile viene mantenuto aperto in caso di eventi risultando accessibile.</i>

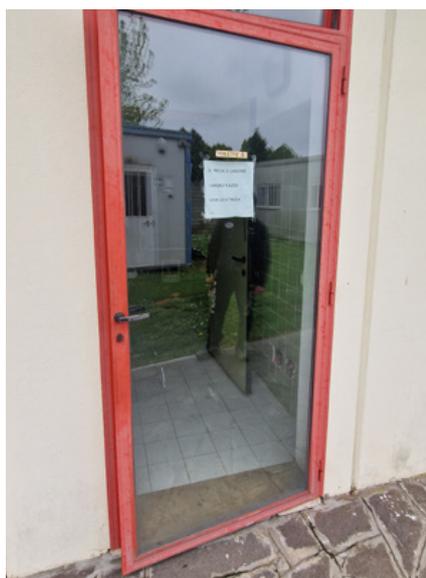
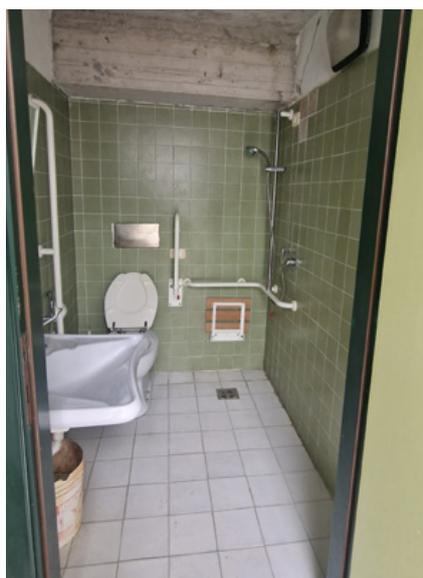
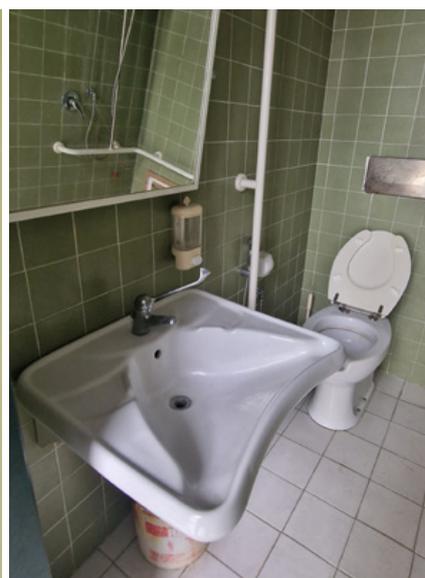
Tipologia di adeguamenti necessari: *da raccordare il dislivello alla soglia, da apporre vetrofania alla porta esterna.*

Ambito	Criticità rilevata	Possibile intervento risolutivo	Rif. normativi	Stima Costo	Intervento realizzato
Servizi igienici	Dislivello alla soglia superiore a 2,5 cm	Installazione di rampa di raccordo in alluminio bugnato	DM 236/89 8.1.6	200,0 €	
Collegamenti orizzontali e spazi comuni	Presenza di zerbino non incassato ingresso Bar	Realizzazione zerbino incassato	DM 236/89 4.1.2	450,0 €	
Collegamenti orizzontali e spazi comuni	Assenza segnale riconoscibilità porte vetrate Bar - bagno accessibile pubblico	Posa segnale individuazione vetrate	DM 236/89 4.1.1	93,0 €

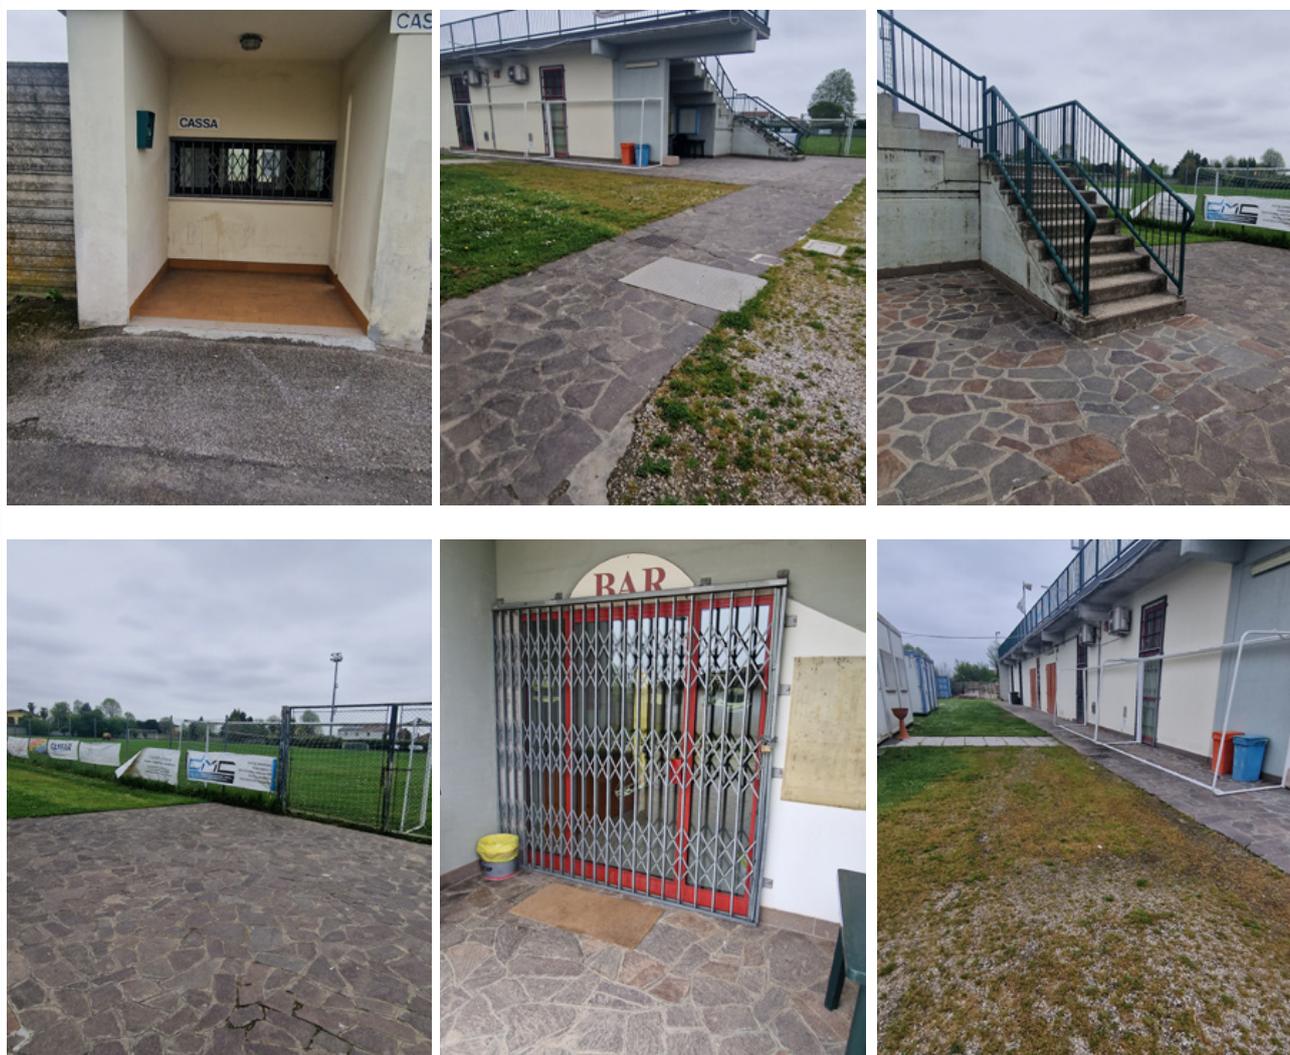
Da incassare lo zerbino all'accesso del Bar ed apporre vetrofanie alle superfici trasparenti. Da mantenere sgombro il percorso per il bagno accessibile.

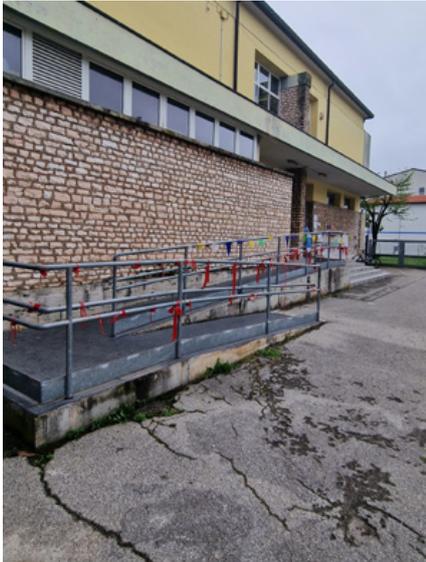
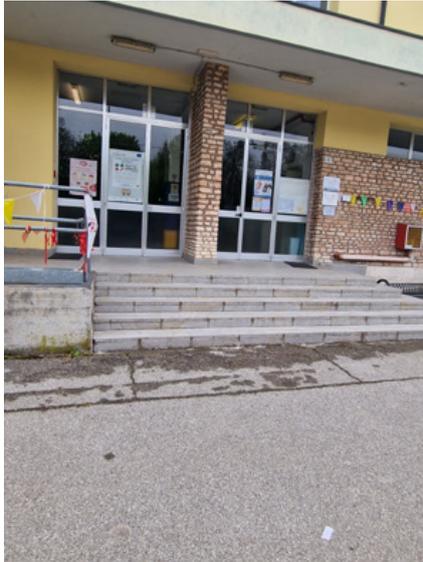
La rampa a servizio dell'ingresso risulta accessibile, da installare almeno un corrimano ai gradini esterni e segnalazione pedotattile per non vedenti. L'accesso si costituisce di porte vetrate, da posizionare ai battenti dispositivo che permetta anche a persona ipovedente l'immediata individuazione della superficie trasparente. Da incassare gli zerbini e riposizionare il campanello.

Ambito	Criticità rilevata	Possibile intervento risolutivo	Rif. normativi	Stima Costo	Intervento realizzato
Accesso alla struttura	Assenza segnaletica fine ed inizio scale (gradini accesso)	Fornitura e posa segnaletica pedotattile fine ed inizio scala in gres	DM 236/89 8.1.10	3.200,0 €	
Accesso alla struttura	Assenza corrimano gradini accesso	Fornitura e posa di corrimano a doppia altezza 75 e 90 cm	DM 236/89 8.1.10	450,0 €	
Accesso alla struttura	Citofono ingresso ad altezza superiore a 130 cm	Collocamento citofono tra 110 e 130 cm di altezza	DM 236/89 8.1.3	220,0 €	
Accesso alla struttura	Presenza di zerbino non incassato	Realizzazione zerbino incassato	DM 236/89 4.1.2	600,0 €	
Accesso alla struttura	Assenza segnale riconoscibilità porta vetrata ingresso	Posa segnale individuazione vetrate ingresso	DM 236/89 4.1.1	124,0 €	
Servizi igienici	Assenza targhetta bagno accessibile (2)	Installazione targhetta identificativa (2)	DM 236/89 8.1.6	52,0 €

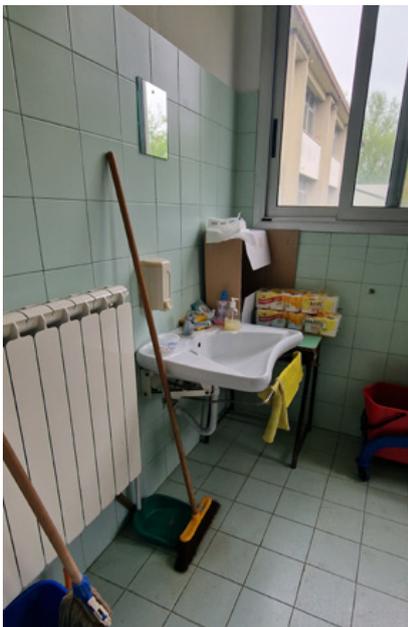
Tipologia di adeguamenti necessari: *presente un bagno accessibile ad entrambi i livelli, da applicare targhetta identificativa.*

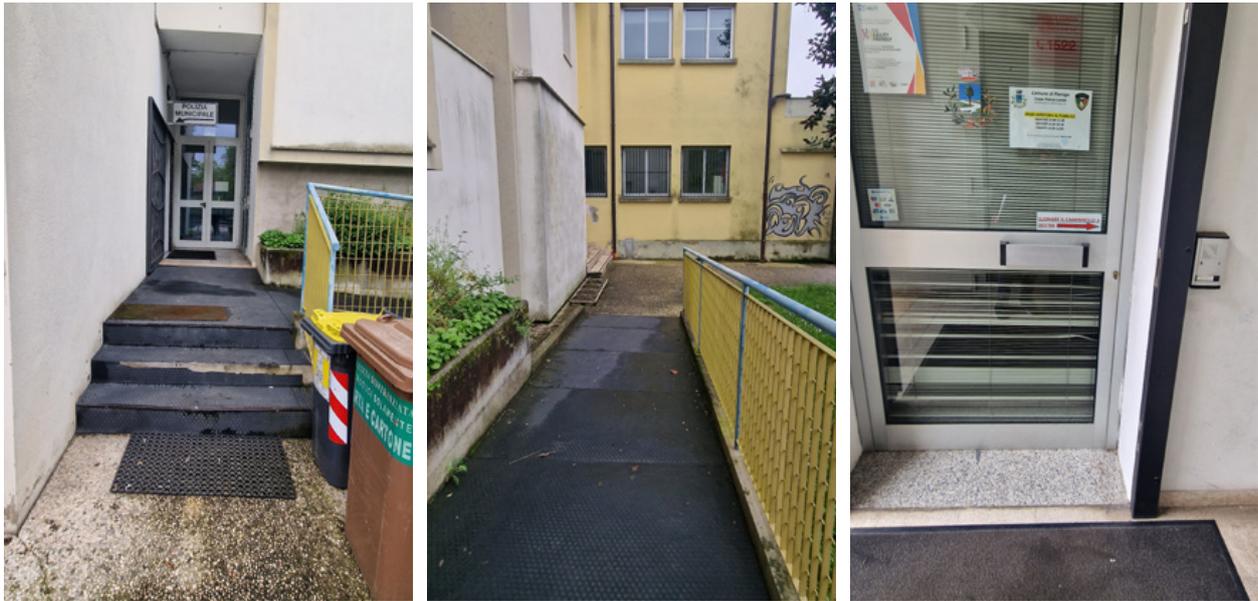
Il campanello/citofono è posizionato tra i 110 e i 130 cm d'altezza da terra?			<input checked="" type="checkbox"/> Sì <input type="checkbox"/> No
Note			
<i>La rampa che raggiunge l'ingresso alla struttura risulta accessibile, seppur priva di corrimano, i gradini esterni devono essere integrati di segnalazioni pedotattili e di corrimano. Da incassare lo zerbino.</i>

Ambito	Criticità rilevata	Possibile intervento risolutivo	Rif. normativi	Stima Costo	Intervento realizzato
Accesso alla struttura	Assenza segnaletica fine ed inizio scale (Gradini accesso)	Fornitura e posa segnaletica pedotattile fine ed inizio scala in gres	DM 236/89 art. 8.1.10	800,0 €	
Accesso alla struttura	Assenza corrimano ambo i lati (Gradini accesso)	Fornitura e posa corrimano lato mancante h 90 cm	DM 236/89 art. 8.1.10	200,0 €	
Accesso alla struttura	Presenza di zerbino non incassato	Realizzazione zerbino incassato	DM 236/89 art. 4.1.2	600,0 €	
Servizi igienici	Assenza bagno accessibile	Realizzazione bagno accessibile	DM 236/89 art. 8.1.6	14.000,0 €	
Collegamenti orizzontali e spazi comuni	Assenza bancone ad altezza 0.90 m	Adeguamento vano muro	DM 236/89 art. 8.1.4	1.500,0 €

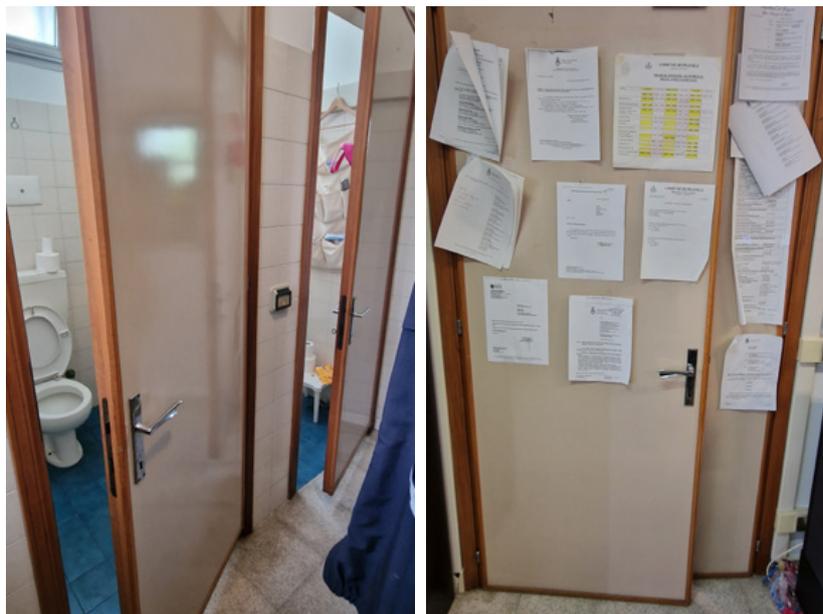
Tipologia di adeguamenti necessari: *da ricavare un bagno accessibile.*

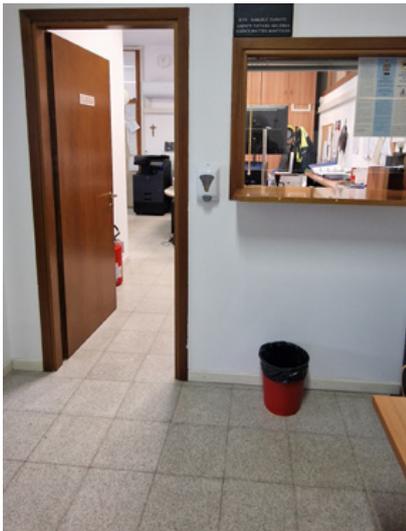
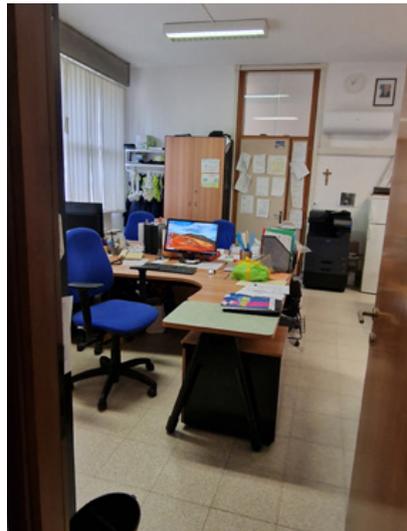
Il bancone di ricevimento per il pubblico non è dotato di pianale con altezza entro i 90 cm dal piano di calpestio. La disposizione interna degli arredi mobili rende difficilmente accessibili gli spazi per una carrozzina.

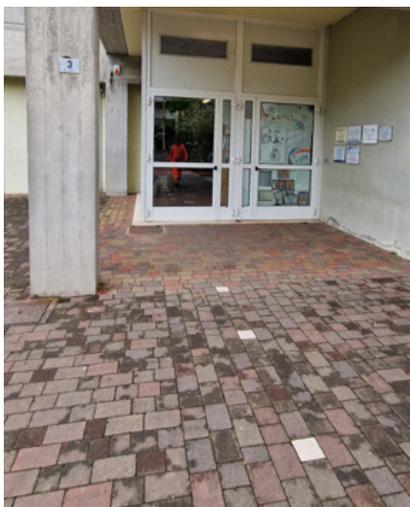
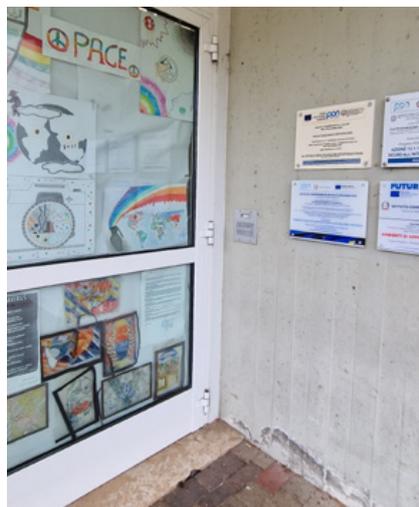
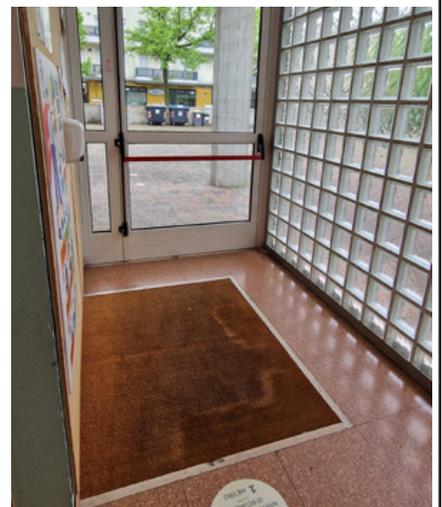
L'accesso si costituisce di una porta vetrata, da posizionare dispositivo che permetta anche a persona ipovedente l'immediata individuazione della superficie trasparente. Il vetro arriva sino a meno di 40 cm dal piano di calpestio, la tipologia d'infisso è comunque tale da garantire assoluta solidità anche in caso di urti con una carrozzina. Da riposizionare il citofono, da raccordare il dislivello alla soglia superiore a 2,5 cm.

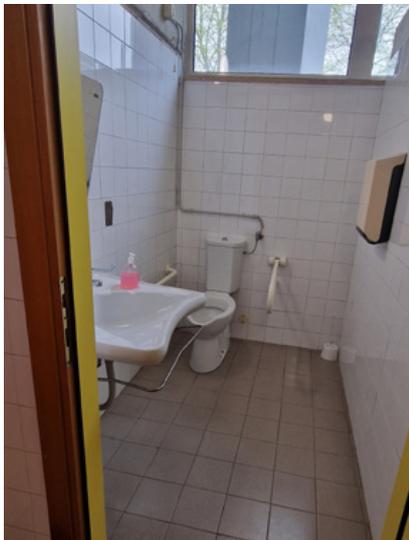
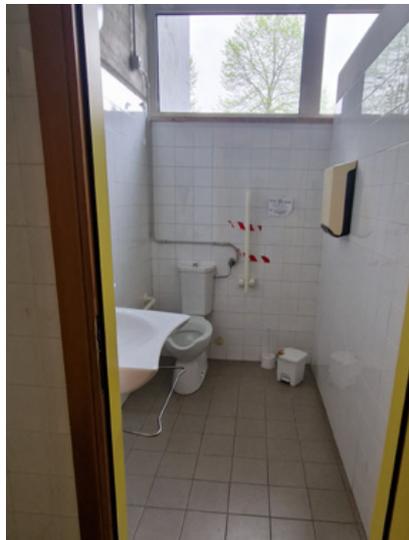
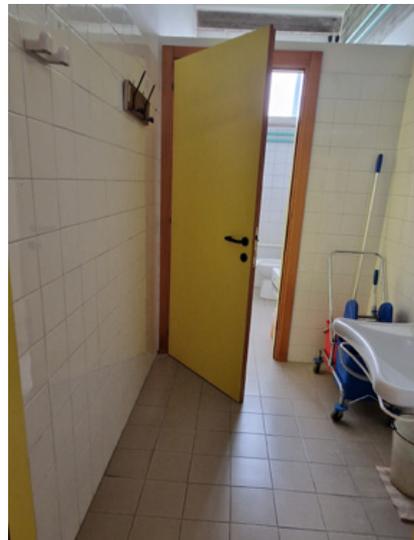
Tipologia di adeguamenti necessari: *sono presenti due bagni accessibili a ciascun piano, quelli al p1 sono sprovvisti di campanello d'emergenza e targhetta identificativa, quelli al pt presentano larghezza pari a 140 cm, non risultando a norma del DM 236/89, consigliabile riorganizzare i due blocchi bagno accessibili al pt.*

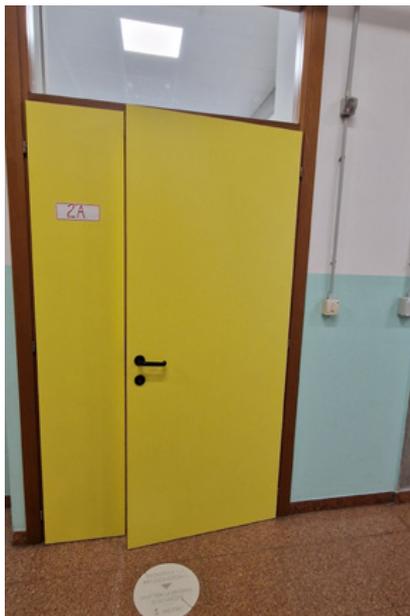
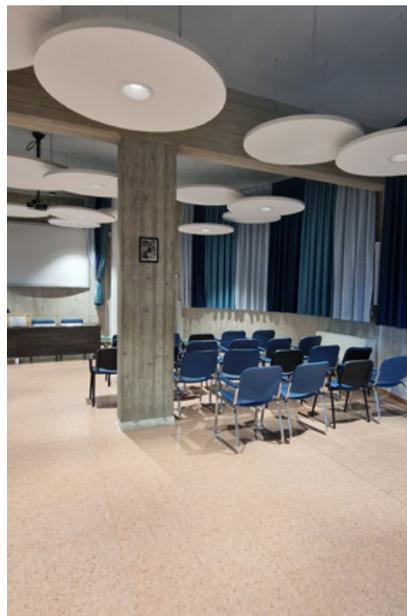
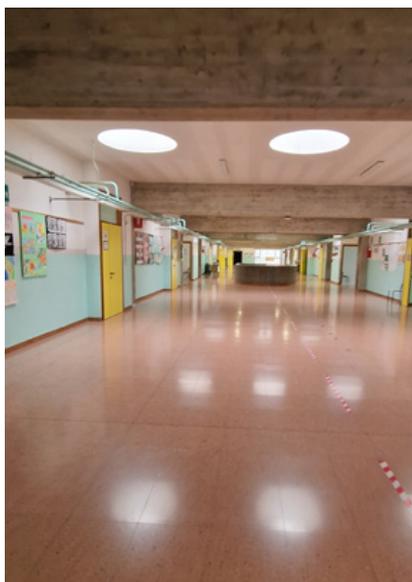
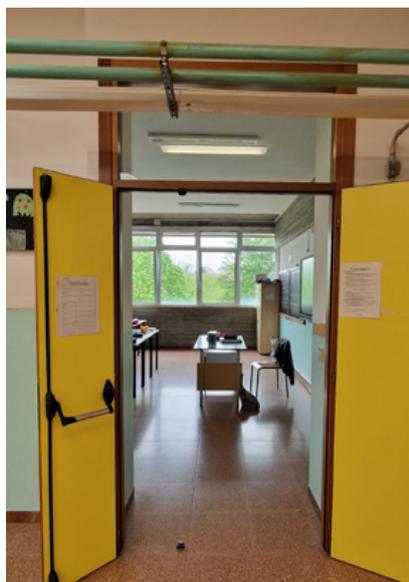
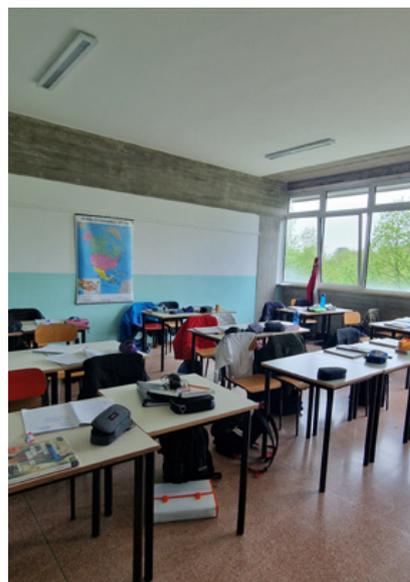
La cartellonistica/segnaletica puo' essere implementata con cartelli CAA (Comunicazione Alternativa Aumentativa) utili per persone con disturbi dello spettro autistico, ipovedenti o persone di lingua straniera. Necessario apporre a tutte le porte vetrate presenti negli spazi comuni segnalazione che permetta anche ad utente ipovedente l'immediata individuazione delle superfici trasparenti.

Ambito	Criticità rilevata	Possibile intervento risolutivo	Rif. normativi	Stima Costo	Intervento realizzato
Accesso alla struttura	Dislivello superiore a 2,5 cm soglia porta accesso	Fornitura e posa rampa in alluminio bugnato	DM 236/89 8.2.1	200,0 €	
Accesso alla struttura	Assenza segnale riconoscibilità porta vetrata ingresso	Posa segnale individuazione vetrata ingresso	DM 236/89 4.1.1	31,0 €	
Accesso alla struttura	Citofono ingresso ad altezza superiore a 130 cm	Collocamento citofono tra 110 e 130 cm di altezza	DM 236/89 8.1.3	220,0 €	
Servizi igienici	Assenza targhetta bagno accessibile p1(2)	Installazione targhetta bagno accessibile p1 (2)	DM 236/89 8.1.6	52,0 €	
Servizi igienici	Assenza campanello d'emergenza p1 (2)	Installazione campanello d'emergenza (2)	DM 236/89 8.1.6	400,0 €	
Servizi igienici	Bagni accessibili al pt con superficie inaccessibile (larghezza pari a 140 cm)	Adeguamento bagni accessibili pt	DM 236/89 8.1.6	12.000,0 €

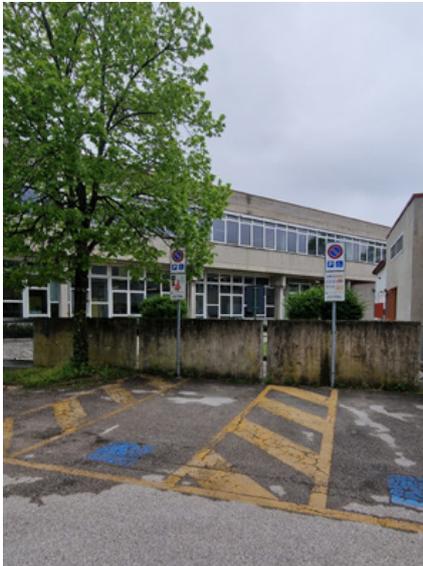
1. Parcheggi					
Presenza di parcheggio riservato nelle vicinanze dell'ingresso:					<input checked="" type="checkbox"/> Sì <input type="checkbox"/> No
Dimensione regolamentare?	<input checked="" type="checkbox"/> Sì	Segnaletica verticale conforme alla normativa?	<input checked="" type="checkbox"/> Sì		
	<input type="checkbox"/> No		<input type="checkbox"/> No		
Parcheggio raccordato a un percorso pedonale?	<input checked="" type="checkbox"/> Sì	Segnaletica orizzontale conforme alla normativa?	<input checked="" type="checkbox"/> Sì		
	<input type="checkbox"/> No		<input type="checkbox"/> No		
Note					
Documentazione fotografica
