Comune di
Pianiga
Città Metropolitana di Venezia

Piano
Eliminazione
Barriere
Architettoniche

Schede edifici

Codice scheda: A01	Municipio	
	Indirizzo: Piazza San Martino	Data rilievo: Aprile 2025

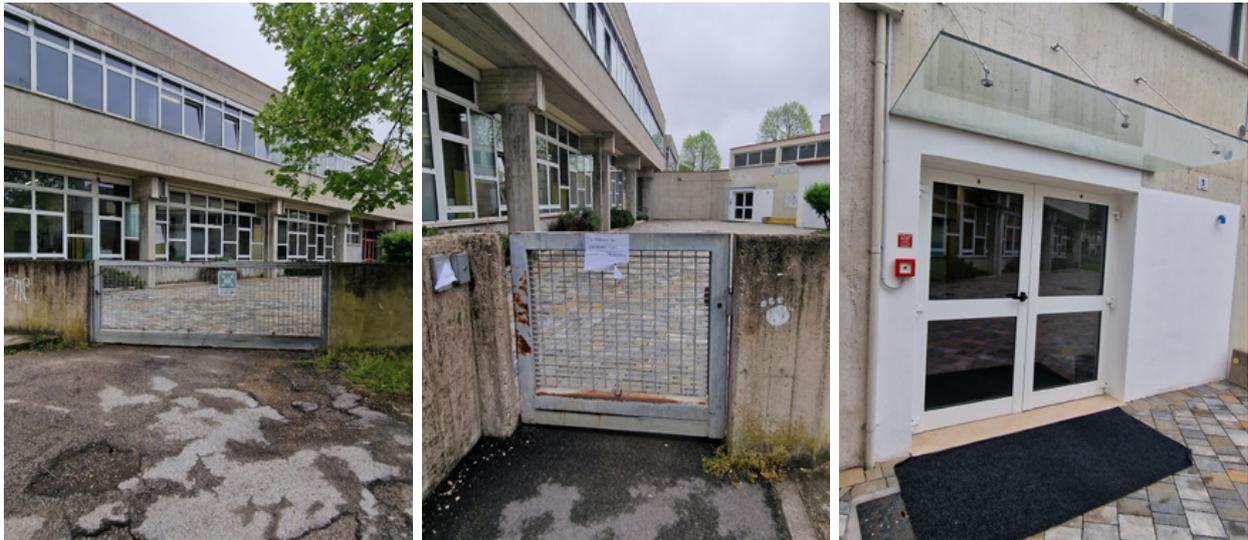
2. Accesso atleti/staff					
La zona antistante e retrostante la porta/ cancello è in piano e hanno una profondità minima di 1,50 m?					<input checked="" type="checkbox"/> Sì <input type="checkbox"/> No
Dislivello	<input checked="" type="checkbox"/> Sì	Se sì, la pendenza della rampa è inferiore all'8%?	<input checked="" type="checkbox"/> Sì	E' presente corrimano ad h=0.90m?	<input checked="" type="checkbox"/> Sì
	<input type="checkbox"/> No		<input type="checkbox"/> No		<input type="checkbox"/> No
E' presente un percorso tattile?					<input type="checkbox"/> Sì <input checked="" type="checkbox"/> No
La luce netta della porta d'ingresso è almeno 80 cm con le singole ante di larghezza non superiore a 120 cm e gli eventuali vetri sono ad una altezza min di 40 cm dal pavimento?					<input type="checkbox"/> Sì <input checked="" type="checkbox"/> No
La maniglia è posizionata 85cm<h<90cm?					<input type="checkbox"/> Sì <input checked="" type="checkbox"/> No

Il campanello/citofono è posizionato tra i 110 e i 130 cm d'altezza da terra?					<input checked="" type="checkbox"/> Sì <input type="checkbox"/> No
Note					
<i>L'accesso per atleti/staff si compone di un cancello pedonale e carrabile esterno e di una successiva porta d'accesso alla struttura da dotare di vetrofanie e da incassare lo zerbino.</i>

Ambito	Criticità rilevata	Possibile intervento risolutivo	Rif. normativi	Stima Costo	Intervento realizzato
Accesso alla struttura	Presenza di zerbino non incassato (ingresso pubblico e atleti)	Realizzazione zerbino incassato (2)	DM 236/89 4.1.2	1.000,0 €	
Accesso alla struttura	Assenza segnale riconoscibilità porte vetrate ingressi (ingresso pubblico e atleti)	Posa segnale individuazione vetrate ingressi	DM 236/89 4.1.1	124,0 €	
Collegamenti orizzontali e spazi comuni	Assenza segnale riconoscibilità porte vetrate su spazi comuni	Posa segnale individuazione vetrate	DM 236/89 4.1.1	62,0 €

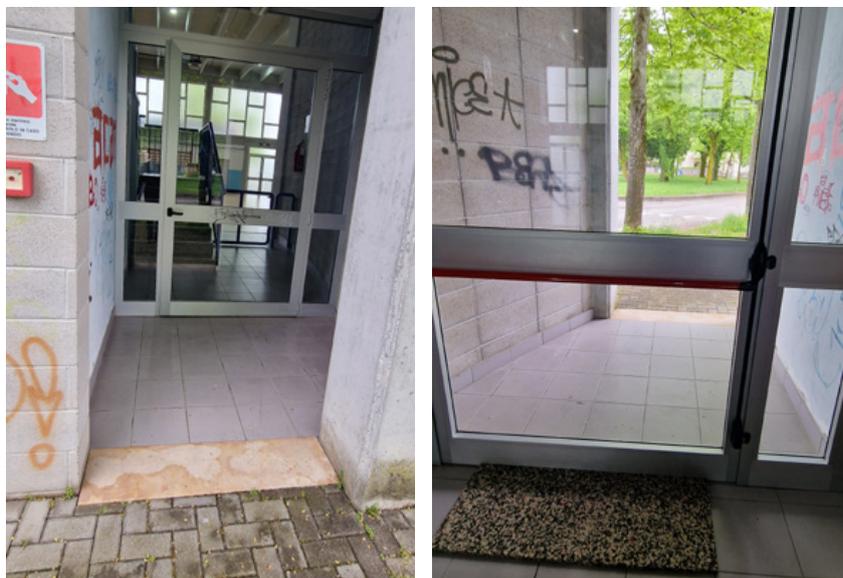
La zona antistante e retrostante la porta/cancello è in piano e hanno una profondità minima di 1,50 m?				<input checked="" type="checkbox"/> Sì	<input type="checkbox"/> No
Dislivello	<input type="checkbox"/> Sì	Se sì, la pendenza della rampa è inferiore all'8%?	<input type="checkbox"/> Sì	E' presente corrimano ad h=0.90m?	<input type="checkbox"/> Sì
	<input checked="" type="checkbox"/> No		<input type="checkbox"/> No		<input type="checkbox"/> No
E' presente un percorso tattile?				<input type="checkbox"/> Sì	<input checked="" type="checkbox"/> No
La luce netta della porta d'ingresso è almeno 80 cm con le singole ante di larghezza non superiore a 120 cm e gli eventuali vetri sono ad una altezza min di 40 cm dal pavimento?				<input type="checkbox"/> Sì	<input checked="" type="checkbox"/> No
La maniglia è posizionata 85cm<h<90cm?				<input type="checkbox"/> Sì	<input checked="" type="checkbox"/> No

L'accesso si costituisce di una porta vetrata, da posizionare ai battenti dispositivo che permetta anche a persona ipovedente l'immediata individuazione della superficie trasparente. La superficie vetrata al di sotto di 40 cm dal piano di calpestio non risulta primaria fonte di pericolo. Da incassare lo zerbino.

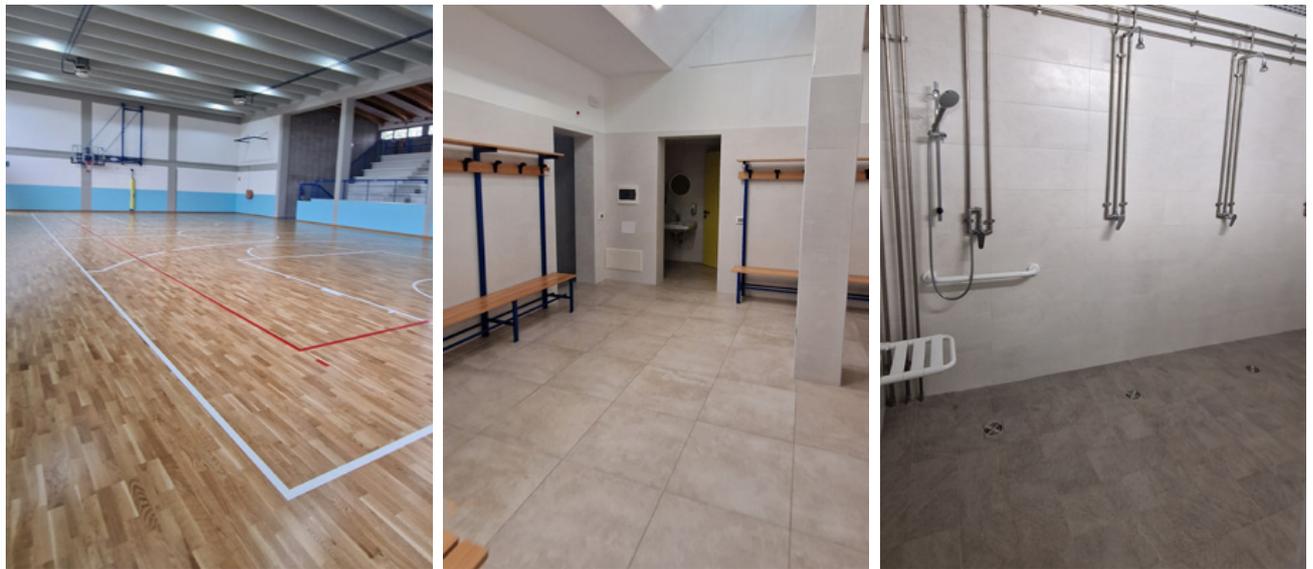
Necessario apporre a tutte le porte vetrate presenti negli spazi comuni segnalazione che permetta anche ad utente ipovedente l'immediata individuazione delle superfici trasparenti. Al limite gli accessi degli spogliatoi, che presentano luce netta pari a 75 cm.

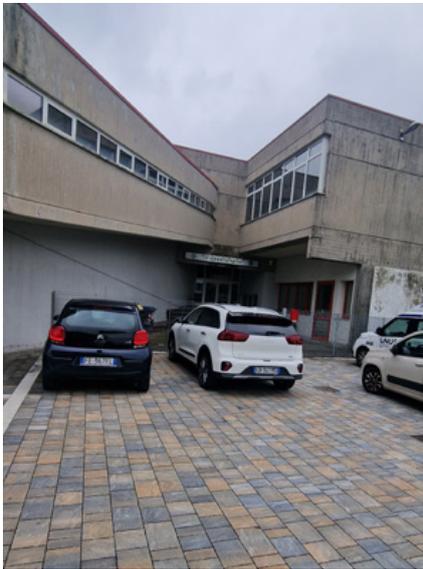
1. Parcheggi					
Presenza di parcheggio riservato nelle vicinanze dell'ingresso:					Si No
Dimensione regolamentare?	Si	Segnaletica verticale conforme alla normativa?			Si
	No				No
Parcheggio raccordato a un percorso pedonale?	Si	Segnaletica orizzontale conforme alla normativa?			Si
	No				No
Note					
Documentazione fotografica

Ambito	Criticità rilevata	Possibile intervento risolutivo	Rif. normativi	Stima Costo	Intervento realizzato
Parcheggi	Assenza stallo riservato	Realizzazione di stallo riservato	D.P.R. n. 495/1992 e s.m.i.	400,0 €	
Accesso alla struttura	Presenza di zerbino non incassato	Realizzazione zerbino incassato	DM 236/89 4.1.2	600,0 €	
Accesso alla struttura	Citofono ingresso ad altezza superiore a 130 cm	Collocamento citofono tra 110 e 130 cm di altezza	DM 236/89 8.1.3	200,0 €	
Accesso alla struttura	Assenza segnale riconoscibilità porte vetrate ingressi	Posa segnale individuazione vetrate ingressi	DM 236/89 4.1.1	93,0 €	
Servizi igienici	Assenza targhetta bagno accessibile	Installazione targhetta bagno accessibile	DM 236/89 8.1.6	26,0 €

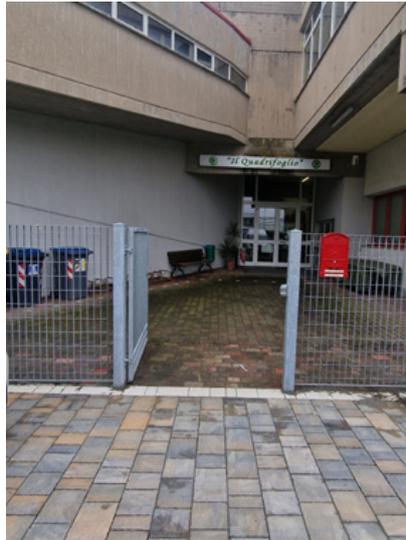
2. Accesso area esterna					
La zona antistante e retrostante la porta/ cancello è in piano e hanno una profondità minima di 1,50 m?					Si No
Dislivello	Si	Se si, la pendenza della rampa è inferiore all'8%?			Si
	No				No
E' presente un percorso tattile?					Si No
La luce netta della porta d'ingresso è almeno 80 cm con le singole ante di larghezza non superiore a 120 cm e gli eventuali vetri sono ad una altezza min di 40 cm dal pavimento?					Si No
La maniglia è posizionata 85cm<h<90cm?					Si No
Il campanello/citofono è posizionato tra i 110 e i 130 cm d'altezza da terra?					Si No
Note					
Accessibile l'ingresso esterno.

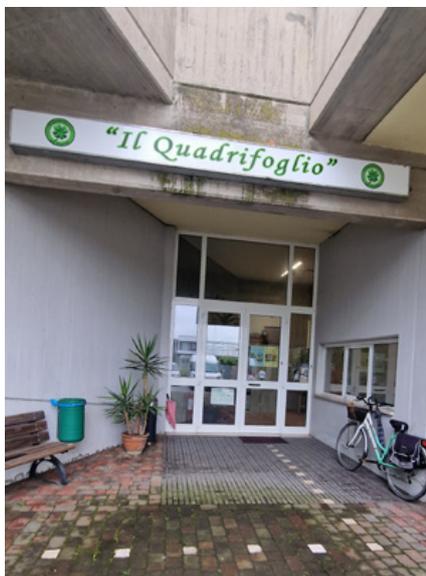
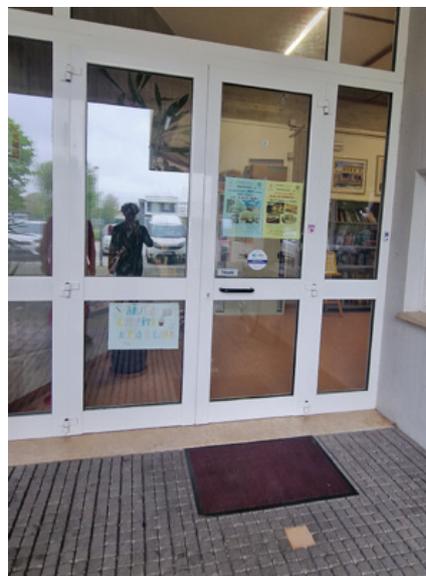
La zona antistante e retrostante la porta/cancello è in piano e hanno una profondità minima di 1,50 m?				<input checked="" type="checkbox"/> Si	<input type="checkbox"/> No
Dislivello	<input type="checkbox"/> Si	Se sì, la pendenza della rampa è inferiore all'8%?	<input type="checkbox"/> Si	E' presente corri-mano ad h=0.90m?	<input type="checkbox"/> Si
	<input checked="" type="checkbox"/> No		<input checked="" type="checkbox"/> No		<input checked="" type="checkbox"/> No
E' presente un percorso tattile?				<input type="checkbox"/> Si	<input checked="" type="checkbox"/> No
La luce netta della porta d'ingresso è almeno 80 cm con le singole ante di larghezza non superiore a 120 cm e gli eventuali vetri sono ad una altezza min di 40 cm dal pavimento?				<input type="checkbox"/> Si	<input checked="" type="checkbox"/> No
La maniglia è posizionata 85cm<h<90cm?				<input type="checkbox"/> Si	<input checked="" type="checkbox"/> No

L'accesso si costituisce di porte vetrate, da posizionare ai battenti dispositivo che permetta anche a persona ipovedente l'immediata individuazione della superficie trasparente. La superficie vetrata al di sotto di 40 cm dal piano di calpestio non risulta primaria fonte di pericolo. Da incassare lo zerbino, da riposizionare il campanello.

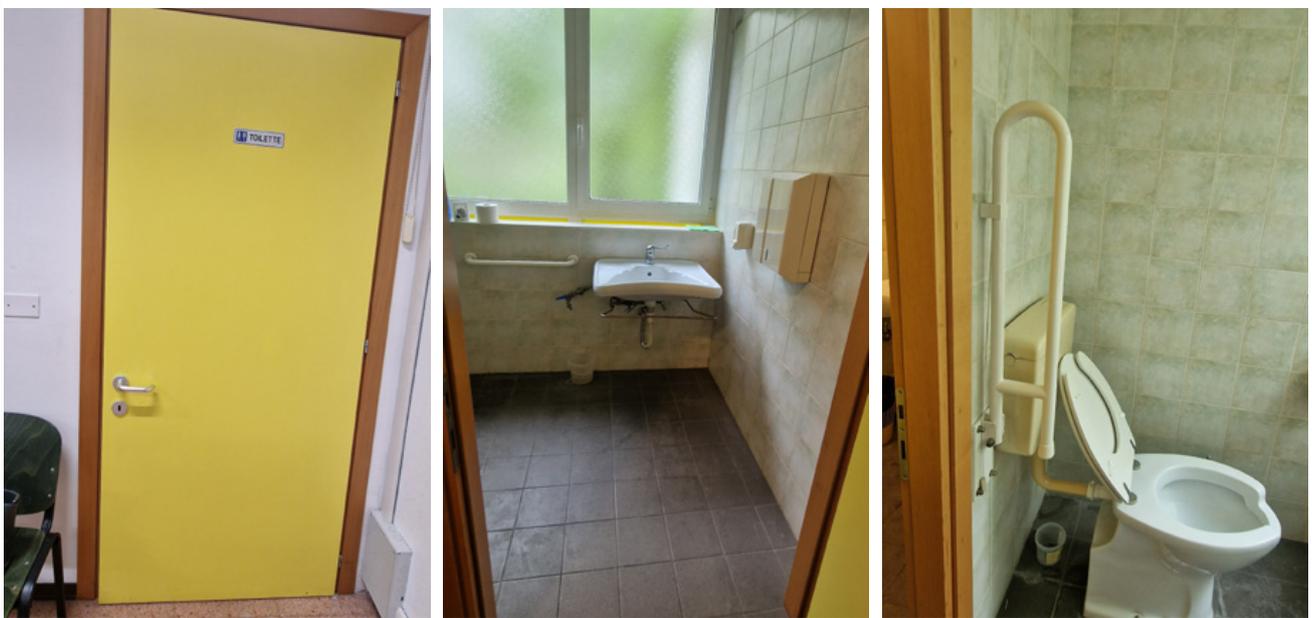
Tipologia di adeguamenti necessari: *da apporre targhetta identificativa*

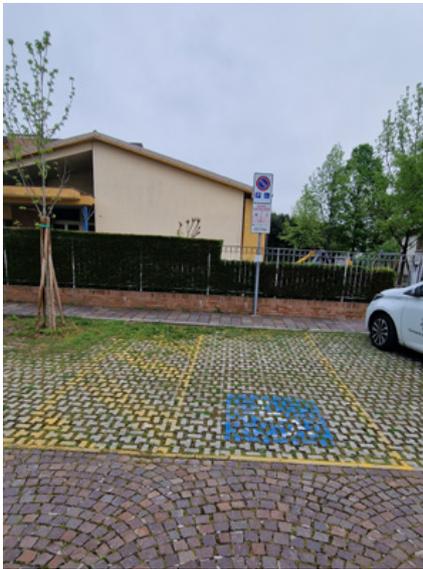
1. Parcheggi					
Presenza di parcheggio riservato nelle vicinanze dell'ingresso:					Si No
Dimensione regolamentare?	Si	Segnaletica verticale conforme alla normativa?	Si		
	No		No		
Parcheggio raccordato a un percorso pedonale?	Si	Segnaletica orizzontale conforme alla normativa?	Si		
	No		No		
Note					
<i>La pavimentazione in autobloccanti non risulta accessibile, da raccordare poi al livello marciapiede.</i>					
Documentazione fotografica

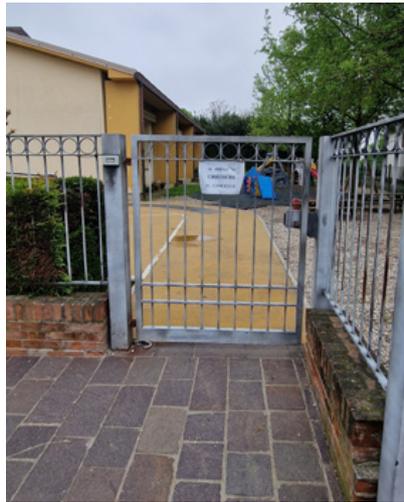
2. Accesso area esterna					
La zona antistante e retrostante la porta/ cancello è in piano e hanno una profondità minima di 1,50 m?					Si No
Dislivello	Si	Se sì, la pendenza della rampa è inferiore all'8%?	Si	E' presente corrimano ad h=0.90m?	Si
	No		No		No
E' presente un percorso tattile?					Si No
La luce netta della porta d'ingresso è almeno 80 cm con le singole ante di larghezza non superiore a 120 cm e gli eventuali vetri sono ad una altezza min di 40 cm dal pavimento?					Si No
La maniglia è posizionata 85cm<h<90cm?					Si No
Il campanello/citofono è posizionato tra i 110 e i 130 cm d'altezza da terra?					Si No
Note					
<i>Da riposizionare il campanello.</i>

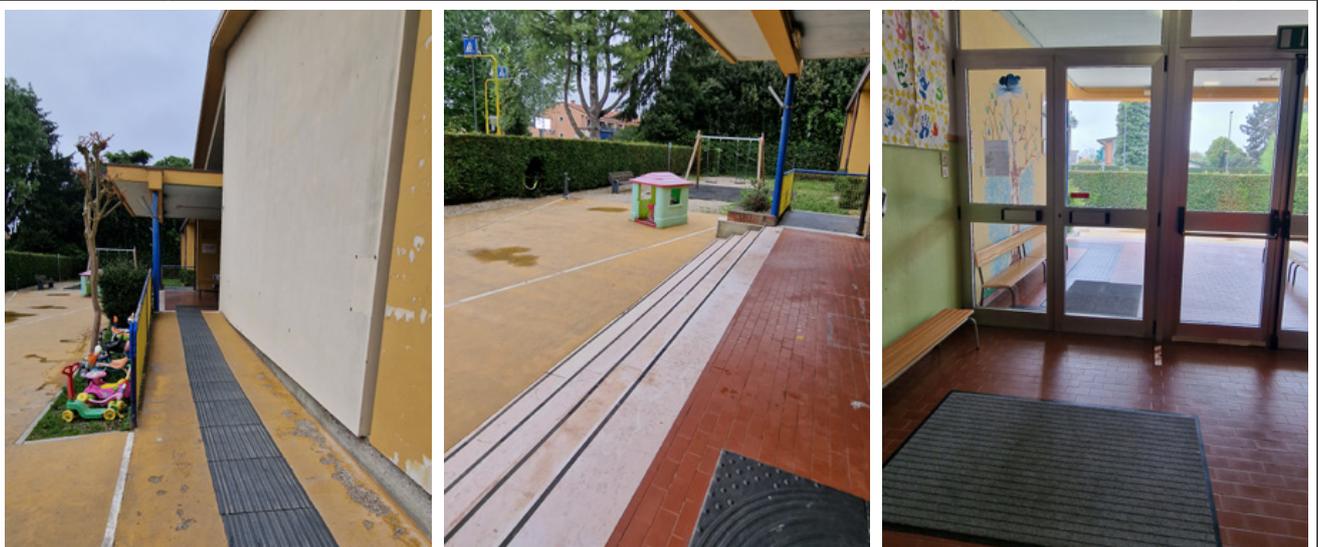
La zona antistante e retrostante la porta/cancello è in piano e hanno una profondità minima di 1,50 m?		<input checked="" type="checkbox"/> Sì	<input type="checkbox"/> No
Dislivello	<input checked="" type="checkbox"/> Sì <input type="checkbox"/> No	Se sì, la pendenza della rampa è inferiore all'8%?	<input checked="" type="checkbox"/> Sì <input type="checkbox"/> No
E' presente un percorso tattile?		<input checked="" type="checkbox"/> Sì	<input type="checkbox"/> No
La luce netta della porta d'ingresso è almeno 80 cm con le singole ante di larghezza non superiore a 120 cm e gli eventuali vetri sono ad una altezza min di 40 cm dal pavimento?		<input type="checkbox"/> Sì	<input checked="" type="checkbox"/> No
La maniglia è posizionata 85cm<h<90cm?		<input type="checkbox"/> Sì	<input checked="" type="checkbox"/> No
Il campanello/citofono è posizionato tra i 110 e i 130 cm d'altezza da terra?		<input checked="" type="checkbox"/> Sì	<input type="checkbox"/> No

L'accesso si trova in posizione rialzata, servito da rampa con pendenza accessibile, l'installazione di un corrimano a doppia altezza innalzerebbe il livello di accessibilità, da incassare lo zerbino. Da installarsi vetrofanie alle superfici trasparenti, il vetro arriva sino a meno di 40 cm dal piano di calpestio, la tipologia d'infisso è comunque tale da garantire assoluta solidità anche in caso di urti con una carrozzina. E' presente un percorso pedotattile che guida la persona non vedente all'ingresso, consigliabile installare segnalazioni pedotattili anche ai gradini esterni, per informare l'utente del pericolo, da posizionare corrimani ai gradini preferibilmente a doppia altezza.

Ambito	Criticità rilevata	Possibile intervento risolutivo	Rif. normativi	Stima Costo	Intervento realizzato
Parcheggi	Stallo riservato non raccordato al marciapiede e con pavimentazione inaccessibile	Adeguamento stallo riservato	D.P.R. n. 495/1992 e s.m.i.	500,0 €	
Accesso area esterna	Citofono ingresso ad altezza superiore a 130 cm	Collocamento citofono tra 110 e 130 cm di altezza	DM 236/89 8.1.3	220,0 €	
Accesso alla struttura	Assenza segnaletica fine ed inizio scale comuni gradini esterni	Fornitura e posa segnaletica pedotattile fine ed inizio scala in pvc amovibile	DM 236/89 8.1.10	700,0 €	
Accesso alla struttura	Assenza corrimano su entrambi i lati gradini esterni	Fornitura e posa corrimano su ambo i lati a doppia altezza	DM 236/89 8.1.10	400,0 €	
Accesso alla struttura	Assenza segnale riconoscibilità porte vetrate ingresso	Posa segnale individuazione vetrate ingressi	DM 236/89 4.1.1	124,0 €

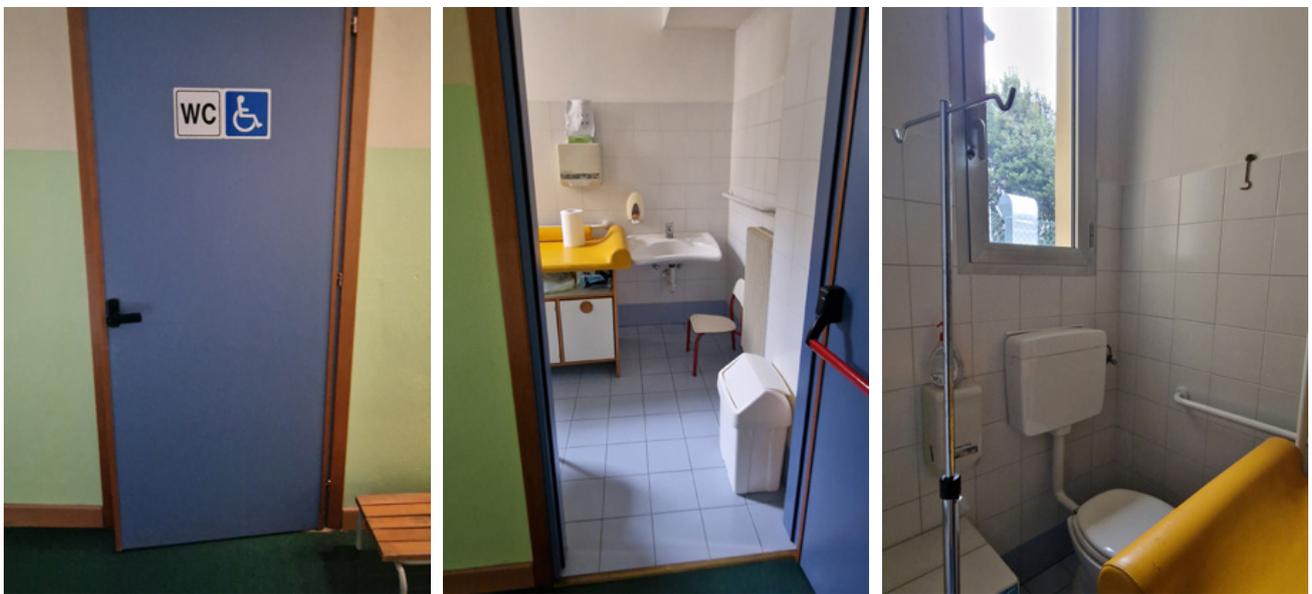
Tipologia di adeguamenti necessari: *nessuno*.

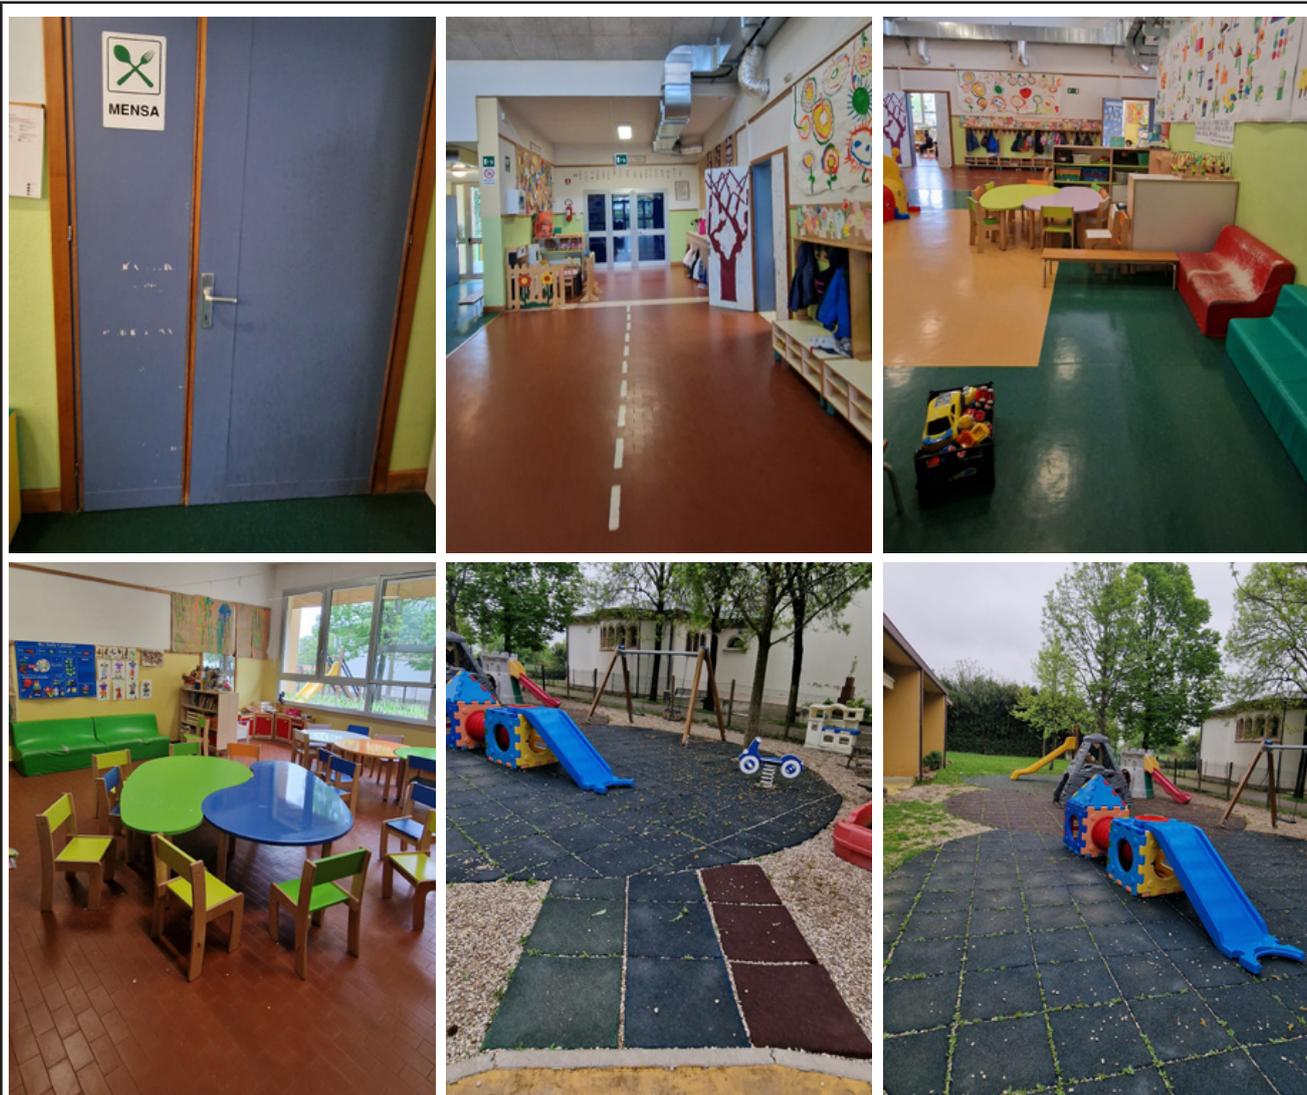
Larghezza minima degli spazi comuni pari a 1,00 m?	<input checked="" type="checkbox"/> Sì <input type="checkbox"/> No	Sono presenti allargamenti per inversioni di marcia e ogni 10 m di percorso per una superficie pari a 1,5x1,5 m?	<input checked="" type="checkbox"/> Sì <input type="checkbox"/> No
Le pavimentazioni sono complanari e antisdrucciolevoli?	<input checked="" type="checkbox"/> Sì <input type="checkbox"/> No	Le porte hanno luce minima di 75 cm?	<input checked="" type="checkbox"/> Sì <input type="checkbox"/> No
		I percorsi sono indicati con cartellonistica e sulle porte vi sono cartelli informativi?	<input checked="" type="checkbox"/> Sì <input type="checkbox"/> No

Necessario apporre a tutte le porte vetrate presenti negli spazi comuni segnalazione che permetta anche ad utente ipovedente l'immediata individuazione delle superfici trasparenti. Si rileva un comfort acustico non ottimale diffusamente specie nelle singole aule, il riverbero esistente puo' essere fattore di disagio in particolar modo per utenti con disturbo dello spettro autistico, i quali difficilmente riescono a trattenersi in ambienti di questo tipo, ma anche per persona cieca che si affida all'udito in misura maggiore per l'orientamento e relazione o per persona con problemi d'udito. Necessario approfondire questo aspetto con progetto acustico da eseguirsi. Presenti aree pavimentate esterne che consentono anche ad utente con fragilità libertà di movimento.

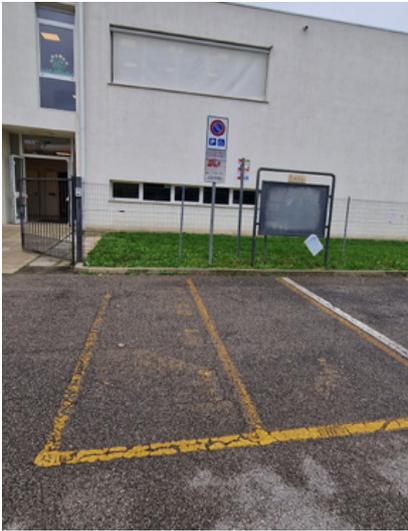
1. Parcheggi					
Presenza di parcheggio riservato nelle vicinanze dell'ingresso:					<input checked="" type="checkbox"/> Sì <input type="checkbox"/> No
Dimensione regolamentare?	<input checked="" type="checkbox"/> Sì	Segnaletica verticale conforme alla normativa?	<input checked="" type="checkbox"/> Sì		
	<input type="checkbox"/> No		<input type="checkbox"/> No		
Parcheggio raccordato a un percorso pedonale?	<input checked="" type="checkbox"/> Sì	Segnaletica orizzontale conforme alla normativa?	<input checked="" type="checkbox"/> Sì		
	<input type="checkbox"/> No		<input type="checkbox"/> No		
Note					
Documentazione fotografica

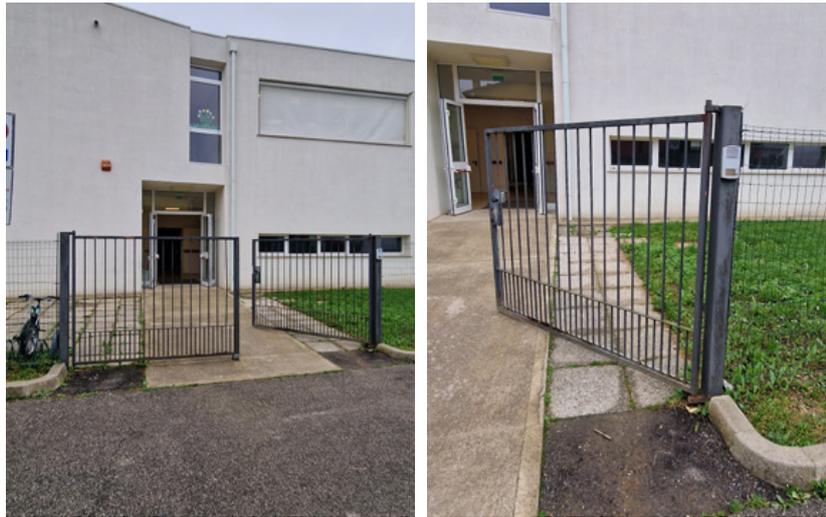
2. Accesso area esterna					
La zona antistante e retrostante la porta/ cancello è in piano e hanno una profondità minima di 1,50 m?					<input checked="" type="checkbox"/> Sì <input type="checkbox"/> No
Dislivello	<input checked="" type="checkbox"/> Sì	Se sì, la pendenza della rampa è inferiore all'8%?	<input checked="" type="checkbox"/> Sì	E' presente corrimano ad h=0.90m?	<input checked="" type="checkbox"/> Sì
	<input type="checkbox"/> No		<input type="checkbox"/> No		<input type="checkbox"/> No
E' presente un percorso tattile?					<input type="checkbox"/> Sì <input checked="" type="checkbox"/> No
La luce netta della porta d'ingresso è almeno 80 cm con le singole ante di larghezza non superiore a 120 cm e gli eventuali vetri sono ad una altezza min di 40 cm dal pavimento?					<input type="checkbox"/> Sì <input checked="" type="checkbox"/> No
La maniglia è posizionata 85cm<h<90cm?					<input type="checkbox"/> Sì <input type="checkbox"/> No

Il campanello/citofono è posizionato tra i 110 e i 130 cm d'altezza da terra?					<input type="checkbox"/> Sì <input checked="" type="checkbox"/> No
Note					
L'accesso maggiormente accessibile è quello posto su Via De Amicis, da riposizionare il citofono all'ingresso.

Ambito	Criticità rilevata	Possibile intervento risolutivo	Rif. normativi	Stima Costo	Intervento realizzato
Accesso area esterna	Citofono ingresso ad altezza superiore a 130 cm	Collocamento citofono tra 110 e 130 cm di altezza	DM 236/89 8.1.3	220,0 €	
Accesso alla struttura	Assenza segnaletica fine ed inizio scale gradini esterni (ingresso secondario lato Noalese)	Fornitura e posa segnaletica pedotattile fine ed inizio scala in pvc amovibile	DM 236/89 8.1.10	800,0 €	
Accesso alla struttura	Assenza corrimano su entrambi i lati gradini esterni (ingresso secondario lato Noalese)	Fornitura e posa corrimano su ambo i lati a doppia altezza	DM 236/89 8.1.10	550,0 €	
Accesso alla struttura	Presenza di zerbino non incassato (2)	Realizzazione di zerbini incassati (ingresso principale e lato Noalese)	DM 236/89 4.1.2	1.200,0 €	
Accesso alla struttura	Assenza segnale riconoscibilità porte vetrate ingressi	Posa segnale individuazione vetrate ingressi	DM 236/89 4.1.1	124,0 €

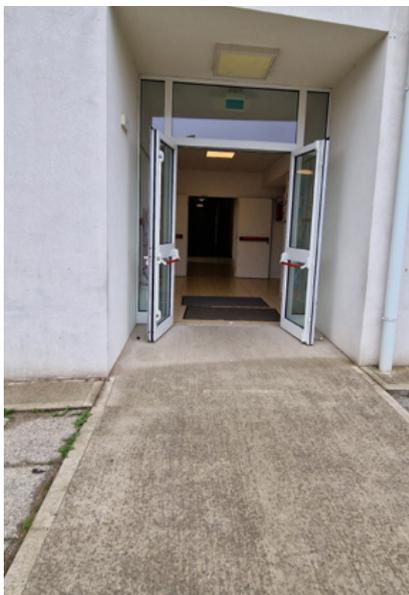
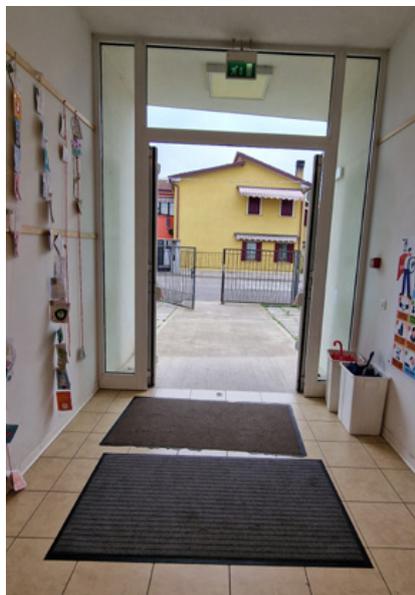
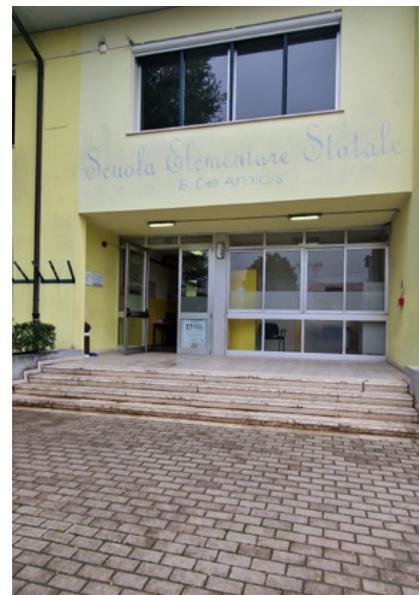
La zona antistante e retrostante la porta/cancello è in piano e hanno una profondità minima di 1,50 m?				<input checked="" type="checkbox"/> Sì	<input type="checkbox"/> No
Dislivello	<input type="checkbox"/> Sì	Se sì, la pendenza della rampa è inferiore all'8%?	<input type="checkbox"/> Sì	E' presente corrimano ad h=0.90m?	
	<input checked="" type="checkbox"/> No		<input checked="" type="checkbox"/> No	<input type="checkbox"/> No	
E' presente un percorso tattile?				<input type="checkbox"/> Sì	<input checked="" type="checkbox"/> No
La luce netta della porta d'ingresso è almeno 80 cm con le singole ante di larghezza non superiore a 120 cm e gli eventuali vetri sono ad una altezza min di 40 cm dal pavimento?				<input type="checkbox"/> Sì	<input checked="" type="checkbox"/> No
La maniglia è posizionata 85cm<h<90cm?				<input type="checkbox"/> Sì	<input checked="" type="checkbox"/> No
Il campanello/citofono è posizionato tra i 110 e i 130 cm d'altezza da terra?				<input type="checkbox"/> Sì	<input checked="" type="checkbox"/> No

L'accesso alla struttura risulta accessibile, da apporre vetrofanie alle superfici trasparenti ed incassare gli zerbini. Consigliabile innalzare l'accessibilità dell'ingresso lato Via Noalese Nord, declassato ad ingresso secondario con il recente ampliamento della struttura, da apporre corrimani ai gradini esterni e segnalazioni pedotattili.

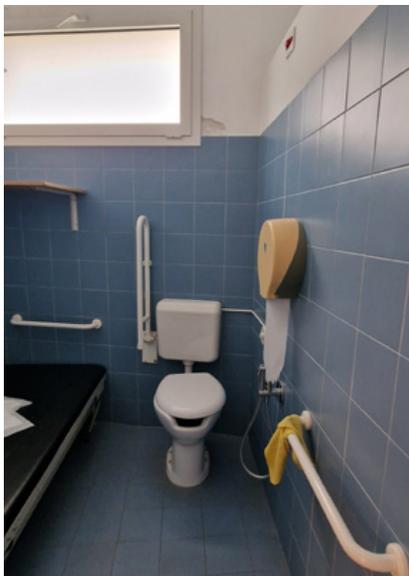
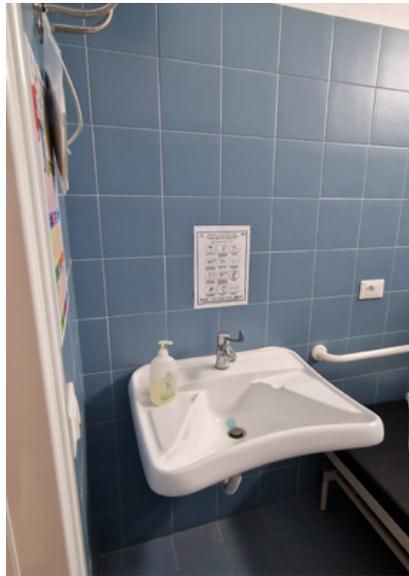
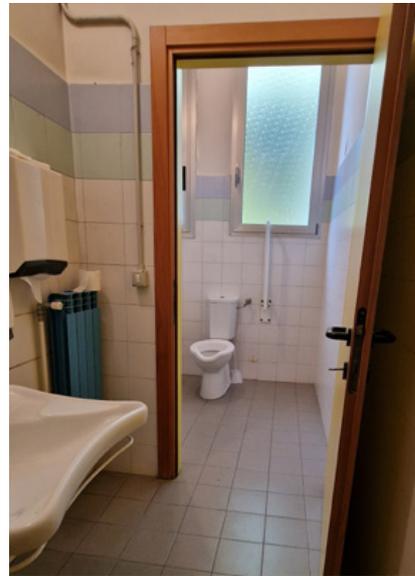
Tipologia di adeguamenti necessari: *presente un bagno accessibile ad entrambi i livelli, assente targhetta identificativa al bagno accessibile al pt. Nella parte vecchia è presente al pt un secondo bagno identificato come accessibile tuttavia la sezione pari a 140 cm non lo rende tale.*

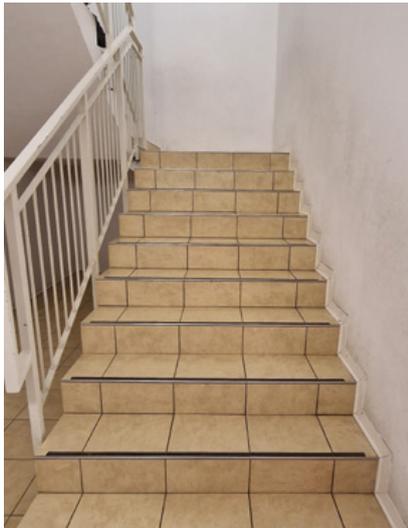
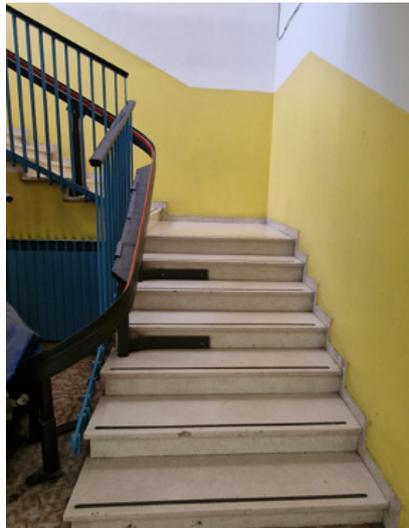
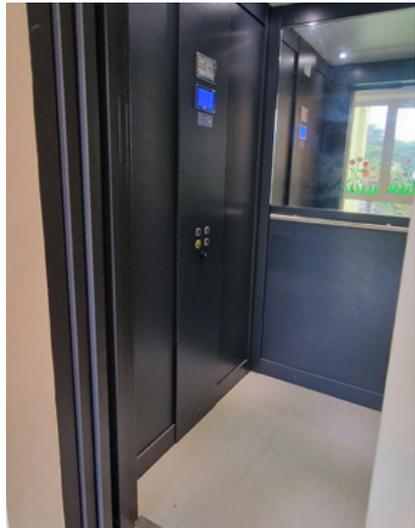
*Sono due le scale comuni interne, utilizzate indistintamente, entrambe da dotare di segnalazioni pe-
dotattili e di corrimani su ambo i lati, preferibilmente a doppia altezza. L'ascensore presenta dimen-
sioni di cabina ridotte, accettabile in quanto a servizio di immobile esistente con non più di 3 livelli.*

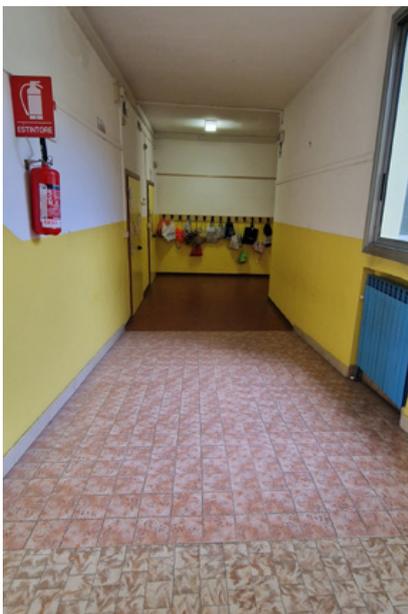
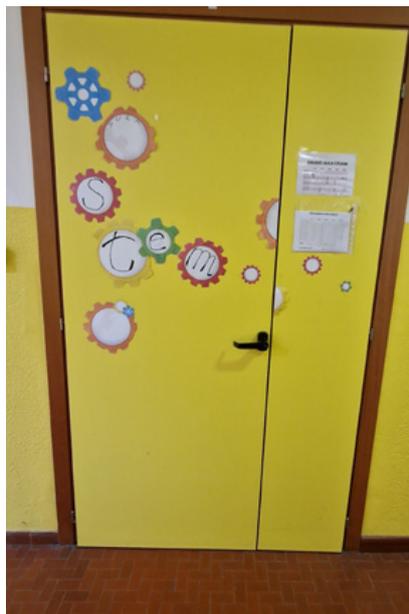
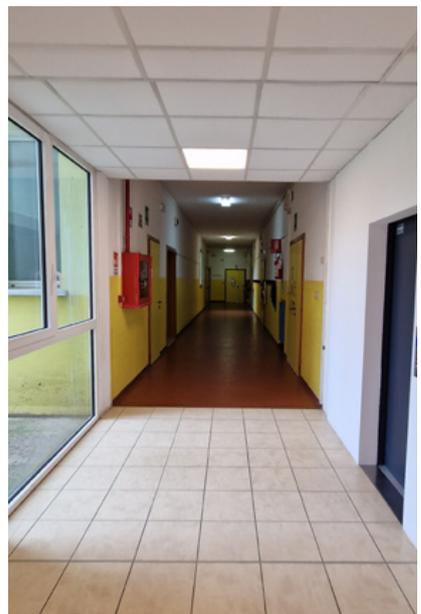
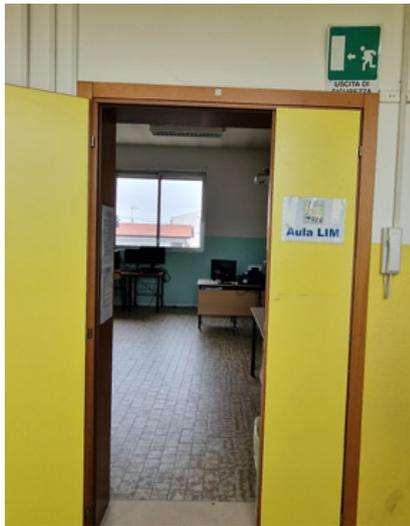
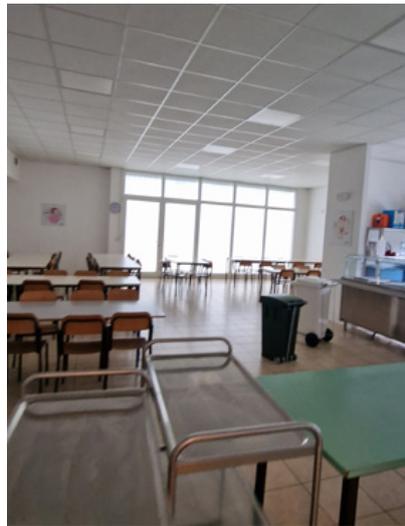
Larghezza minima degli spazi comuni pari a 1,00 m?	<input checked="" type="checkbox"/> Sì <input type="checkbox"/> No	Sono presenti allargamenti per inversioni di marcia e ogni 10 m di percorso per una superficie pari a 1,5x1,5 m?	<input checked="" type="checkbox"/> Sì <input type="checkbox"/> No
Le pavimentazioni sono complanari e antisdrucceolevoli?	<input checked="" type="checkbox"/> Sì <input type="checkbox"/> No	Le porte hanno luce minima di 75 cm?	<input checked="" type="checkbox"/> Sì <input type="checkbox"/> No
		I percorsi sono indicati con cartellonistica e sulle porte vi sono cartelli informativi?	<input checked="" type="checkbox"/> Sì <input type="checkbox"/> No

Necessario apporre a tutte le porte vetrate presenti negli spazi comuni segnalazione che permetta anche ad utente ipovedente l'immediata individuazione delle superfici trasparenti. La cartellonistica/ segnaletica puo' essere implementata con cartelli CAA (Comunicazione Alternativa Aumentativa) utili per persone con disturbi dello spettro autistico, ipovedenti o persone di lingua straniera. Si rileva un comfort acustico non ottimale diffusamente specie nelle singole aule, il riverbero esistente puo' essere fattore di disagio in particolar modo per utenti con disturbo dello spettro autistico, i quali difficilmente riescono a trattenersi in ambienti di questo tipo, ma anche per persona cieca che si affida all'udito in misura maggiore per l'orientamento e relazione o per persona con problemi d'udito. Necessario approfondire questo aspetto con progetto acustico da eseguirsi.

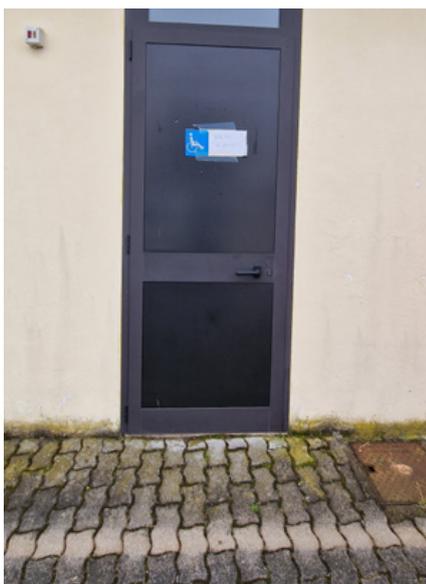
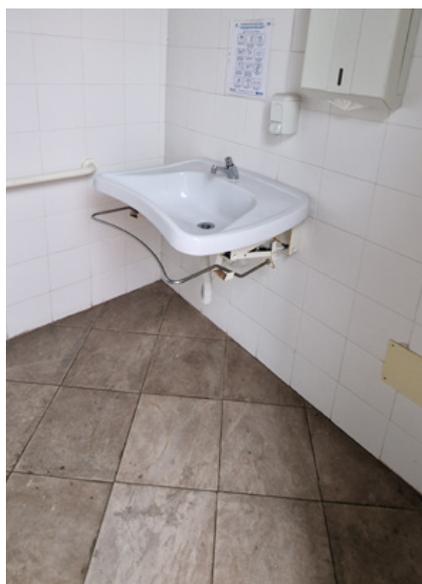
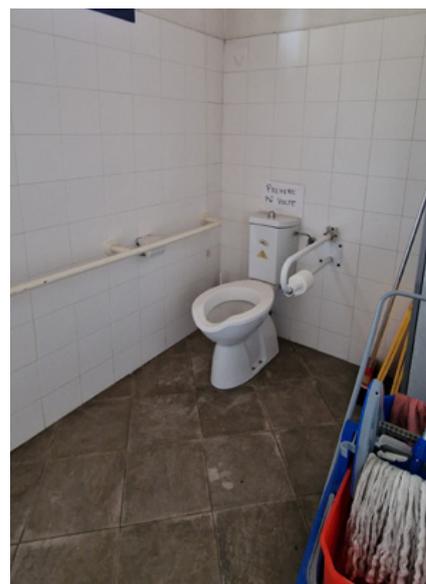
Tipologia di adeguamenti necessari: *la soglia della porta esterna presenta dislivello superiore a 2,5 cm da raccordare, la rubinetteria del lavandino non presenta modello a leva.*

Ambito	Criticità rilevata	Possibile intervento risolutivo	Rif. normativi	Stima Costo	Intervento realizzato
Servizi igienici	Dislivello alla soglia esterna superiore a 2,5 cm	Rimozione e riposizionamento mattonelle esterne	DM 236/89 8.1.6	150,0 €	
Servizi igienici	Rubinetteria bagno accessibile non a leva	Installazione rubinetteria a leva	DM 236/89 8.1.6	230,0 €

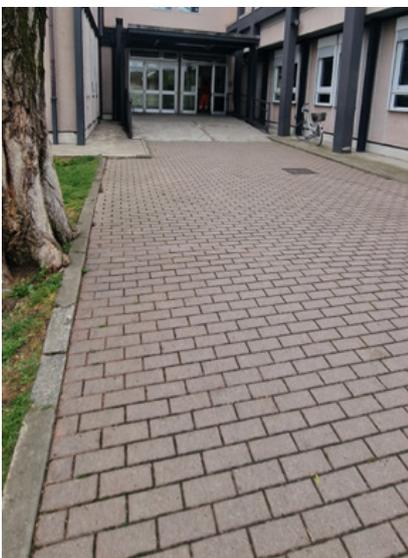
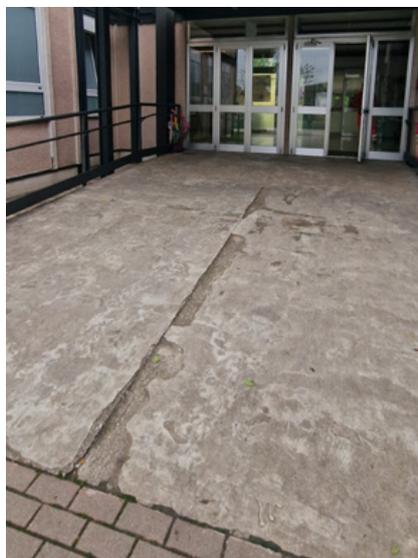
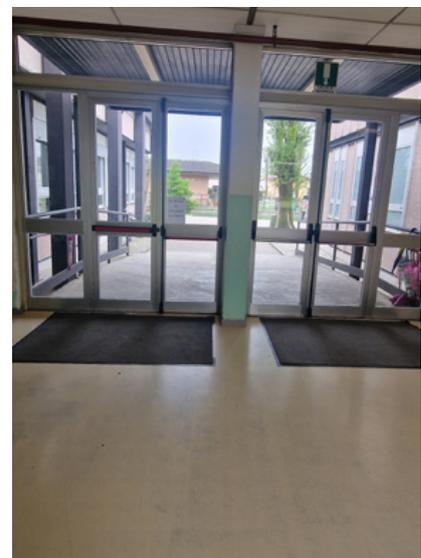
L'accesso viene raggiunto superando una leggera pendenza; da incassare gli zerbini ed apporre vetrofanie.

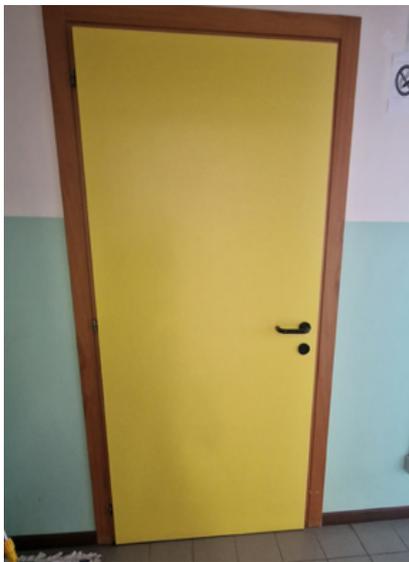
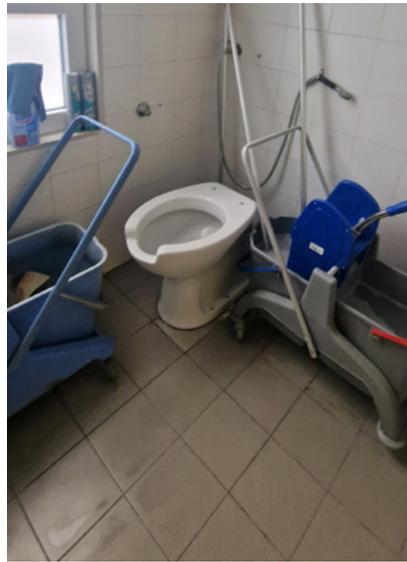
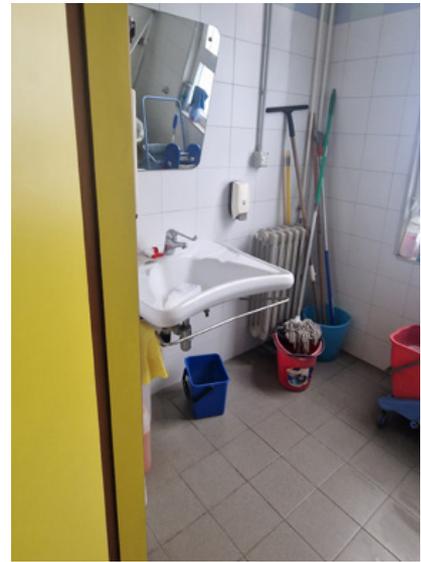
Tipologia di adeguamenti necessari: *presente un bagno accessibile ad entrambi i piani entrambi sprovvisti di maniglione ribaltabile wc e targhetta identificativa.*

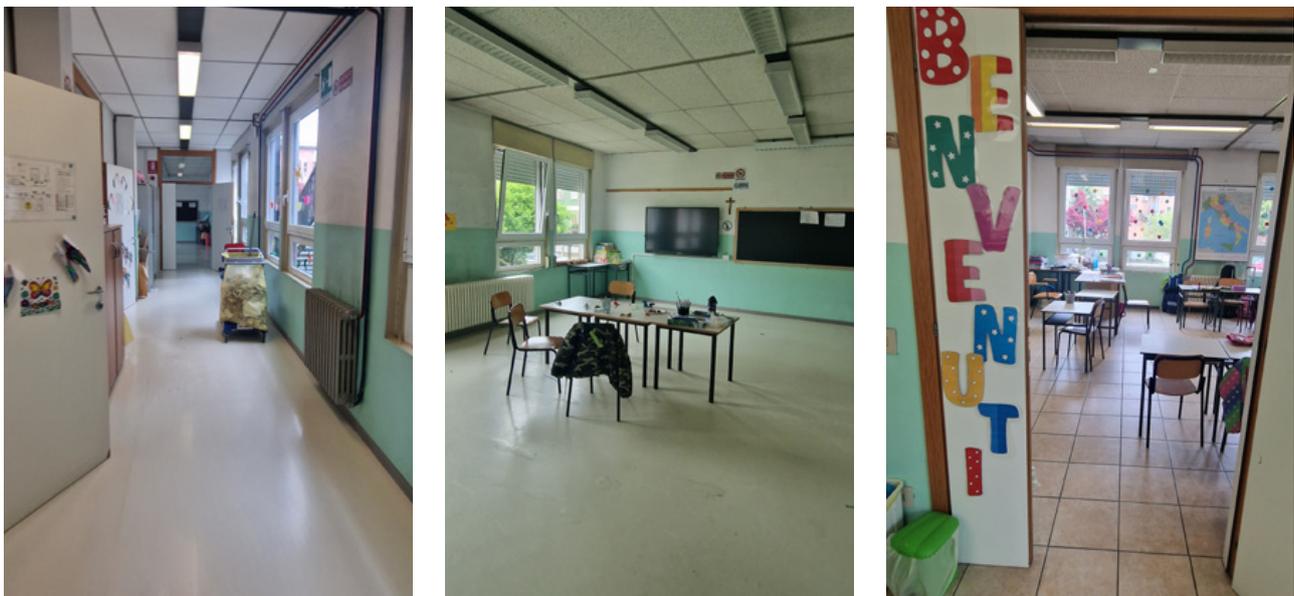
Necessario apporre a tutte le porte vetrate presenti negli spazi comuni segnalazione che permetta anche ad utente ipovedente l'immediata individuazione delle superfici trasparenti.

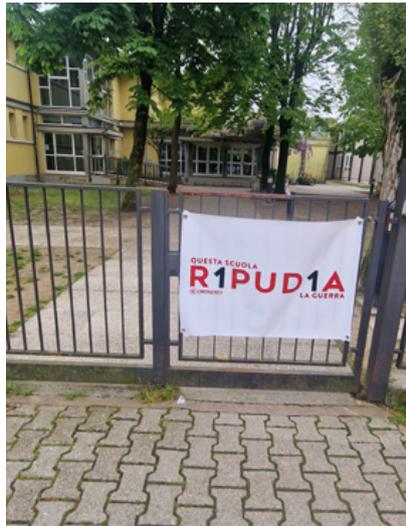
Note			
Accessibile l'ingresso da strada.

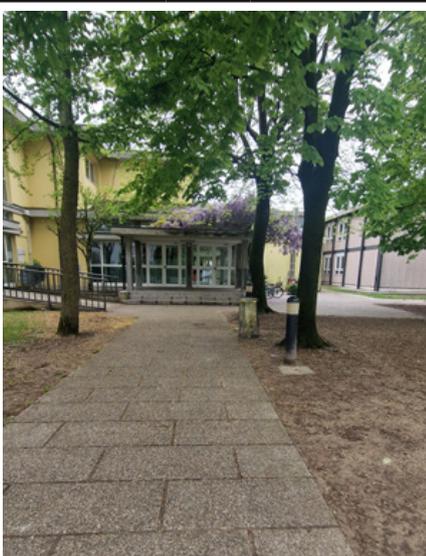
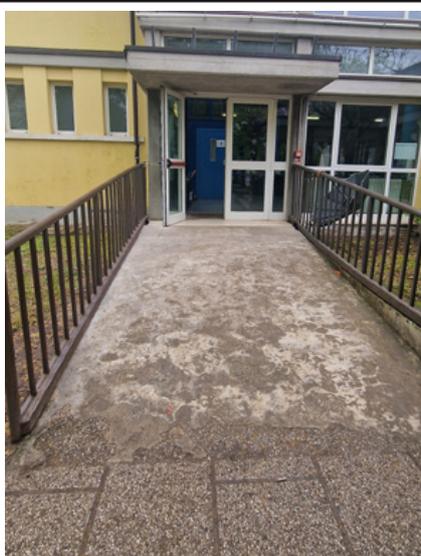
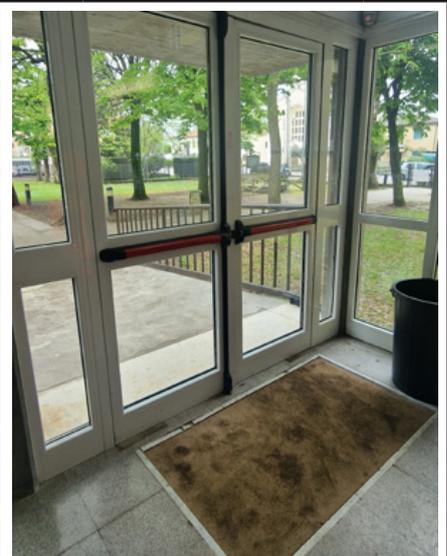
L'accesso si trova in posizione rialzata servito da rampa con pendenza accessibile seppur non dotata di corrimani, non ottimale che antistante alla porta lo spazio in piano abbia profondità inferiore a 150 cm, la larghezza della rampa consente comunque una discreta facilità d'ingresso per una carrozzina. Da posizionare a tutti battenti dispositivo che permetta anche a persona ipovedente l'immediata individuazione della superficie trasparente. Il vetro arriva sino a meno di 40 cm dal piano di calpestio, la tipologia d'infixo è comunque tale da garantire assoluta solidità anche in caso di urti con una carrozzina.

Principali criticità rilevate					
Ambito	Criticità rilevata	Possibile intervento risolutivo	Rif. normativi	Stima Costo	Intervento realizzato
Parcheggi	Stalli riservati non raccordati al marciapiede e sottodimensionati	Adeguamento stallo riservato	D.P.R. n. 495/1992 e s.m.i.	400,0 €	
Accesso alla struttura	Assenza segnale riconoscibilità porte vetrate ingresso	Posa segnale individuazione vetrate ingresso	DM 236/89 4.1.1	62,0 €	
Servizi igienici	Assenza targhetta di bagno accessibile p1	Installazione targhetta di bagno accessibile	DM 236/89 8.1.6	26,0 €	
Collegamenti verticali	Assenza segnaletica fine ed inizio scale comuni interne	Fornitura e posa segnaletica fine ed inizio scala	DM 236/89 8.1.10	300,0 €	
Collegamenti orizzontali e spazi comuni	Assenza segnale riconoscibilità porte vetrate su spazi comuni	Posa segnale individuazione vetrate	DM 236/89 4.1.1	186,0 €	
Stima totale costo interventi Scheda A16: 974,0 €

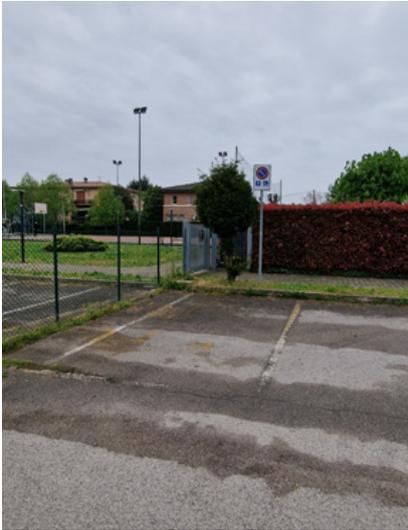
1. Parcheggi					
Presenza di parcheggio riservato nelle vicinanze dell'ingresso:					<input checked="" type="checkbox"/> Sì <input type="checkbox"/> No
Dimensione regolamentare?	<input type="checkbox"/> Sì	Segnaletica verticale conforme alla normativa?	<input checked="" type="checkbox"/> Sì <input type="checkbox"/> No		
	<input checked="" type="checkbox"/> No				
Parcheggio raccordato a un percorso pedonale?	<input type="checkbox"/> Sì	Segnaletica orizzontale conforme alla normativa?	<input type="checkbox"/> Sì <input checked="" type="checkbox"/> No		
	<input checked="" type="checkbox"/> No				
Note					
<i>Da adeguare dimensionalmente lo stallo riservato e raccordarlo al percorso pedonale.</i>					
Documentazione fotografica

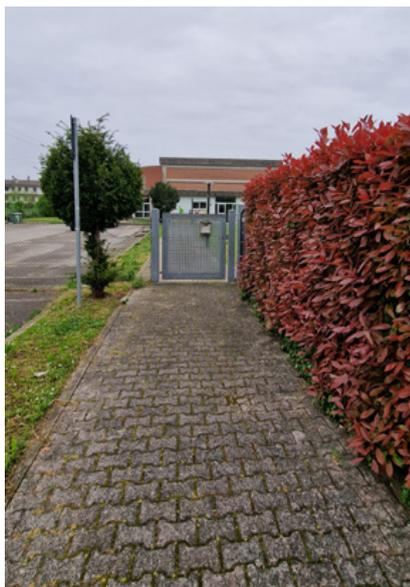
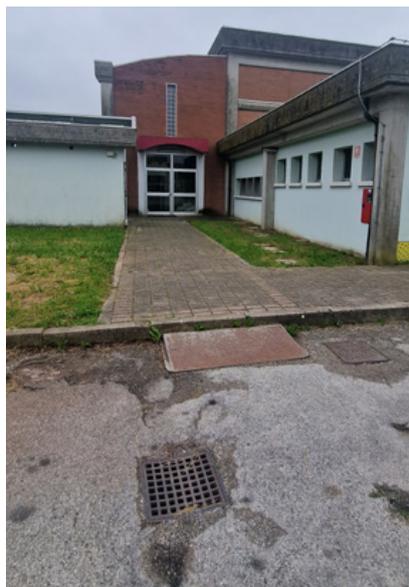
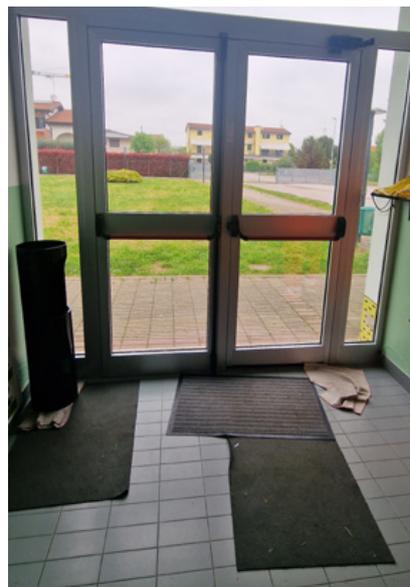
Il campanello/citofono è posizionato tra i 110 e i 130 cm d'altezza da terra?					<input type="checkbox"/> Sì <input checked="" type="checkbox"/> No
Note					
<i>Presente un cancello carrabile ed uno pedonale da esterno, da raccordare meglio il dislivello tra il parcheggio interno e il camminamento d'ingresso. Da apporre vetrofanie ed incassare gli zerbini all'accesso per il pubblico e a quello atleti.</i>

Ambito	Criticità rilevata	Possibile intervento risolutivo	Rif. normativi	Stima Costo	Intervento realizzato
Parcheggi	Stallo riservato non raccordato al marciapiede e sottodimensionato	Adeguamento stallo riservato	D.P.R. n. 495/1992 e s.m.i.	500,0 €	
Accesso alla struttura	Mal raccordato il livello parcheggio con quello dei camminamenti d'ingresso	Miglioramento raccordo	DM 236/89 8.1.2	150,0 €	
Accesso alla struttura	Assenza segnale riconoscibilità porte vetrate ingressi pubblico e atleti	Posa segnale individuazione vetrate ingressi	DM 236/89 4.1.1	124,0 €

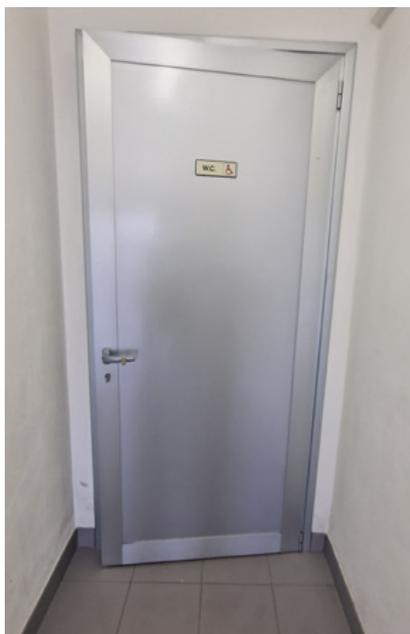
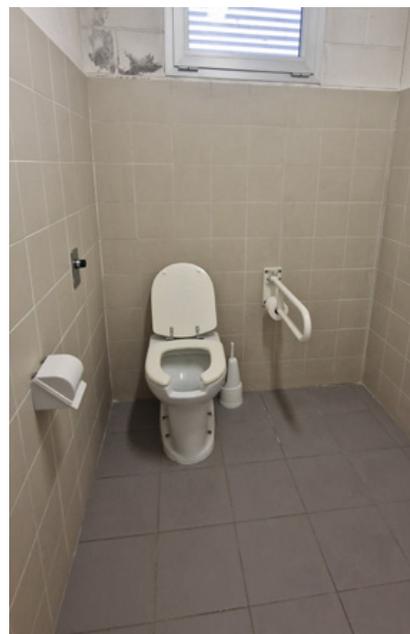
Tipologia di adeguamenti necessari: *nessuno, presente un bagno accessibile per il pubblico ed in entrambi gli spogliatoi.*
