Comune di
Pianiga
Città Metropolitana di Venezia

Piano
Eliminazione
Barriere
Architettoniche

Schede edifici

Codice scheda: A01	Municipio	
	Indirizzo: Piazza San Martino	Data rilievo: Aprile 2025

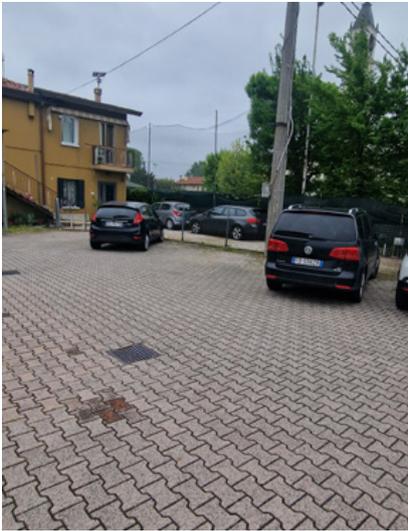
1. Parcheggi					
Presenza di parcheggio riservato nelle vicinanze dell'ingresso:					Si No
Dimensione regolamentare?	Si	Segnaletica verticale conforme alla normativa?	Si No		
	No				
Parcheggio raccordato a un percorso pedonale?	Si	Segnaletica orizzontale conforme alla normativa?	Si No		
	No				
Note					
<i>Consigliabile realizzare uno stallo riservato in corrispondenza dell'Ufficio Postale.</i>					
Documentazione fotografica

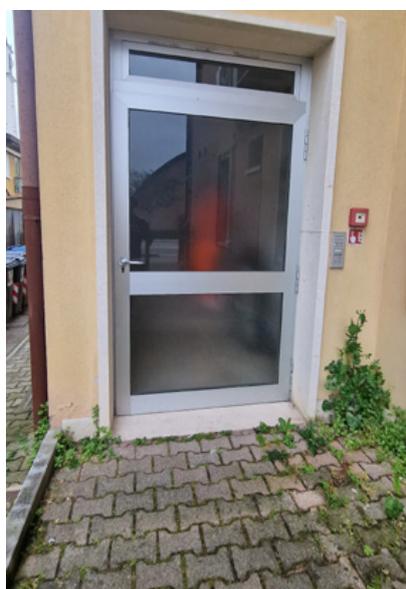
Accessibile l'ingresso alla struttura.

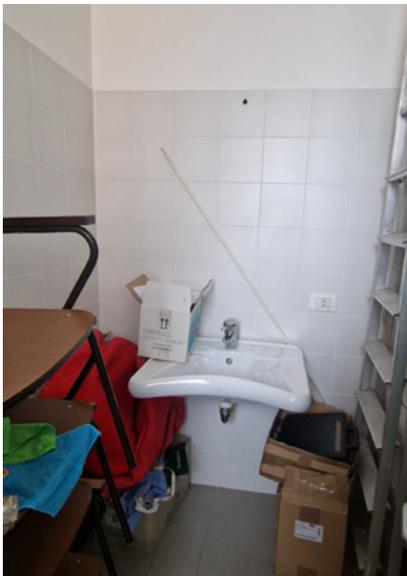
Tipologia di adeguamenti necessari: *da apporre targhetta identificativa.*

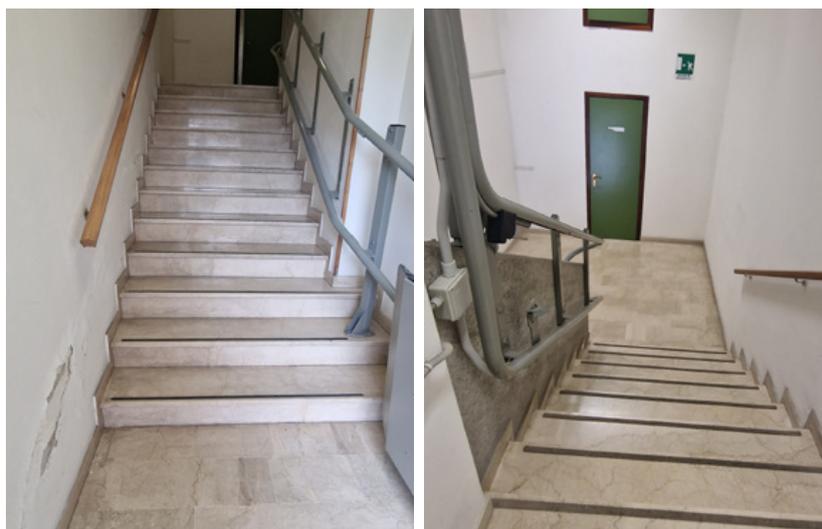
Le scale comuni interne non sono dotate di segnalazioni pedotattili di fine ed inizio scala. E' presente un servoscala che garantisce l'accessibilità a tutti i livelli della struttura.

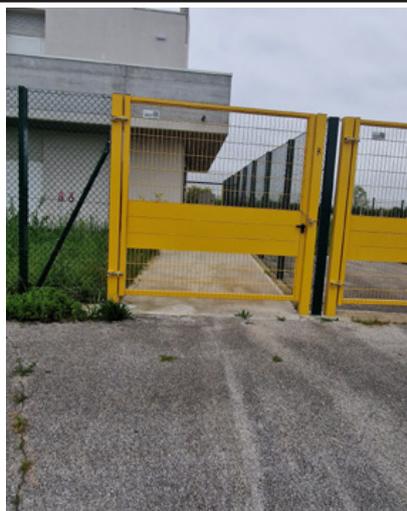
2. Accesso pubblico						
La zona antistante e retrostante la porta/ cancello è in piano e hanno una profondità minima di 1,50 m?					Si No	
Dislivello	Si	Se sì, la pendenza della rampa è inferiore all'8%?	Si	E' presente corrimano ad h=0.90m?	Si	
	No		No		No	
E' presente un percorso tattile?					Si No	
La luce netta della porta d'ingresso è almeno 80 cm con le singole ante di larghezza non superiore a 120 cm e gli eventuali vetri sono ad una altezza min di 40 cm dal pavimento?					Si No	
La maniglia è posizionata 85cm<h<90cm?					Si No	
Il campanello/citofono è posizionato tra i 110 e i 130 cm d'altezza da terra?					Si No	
Note						
<i>Accessibile l'ingresso per il pubblico.</i>

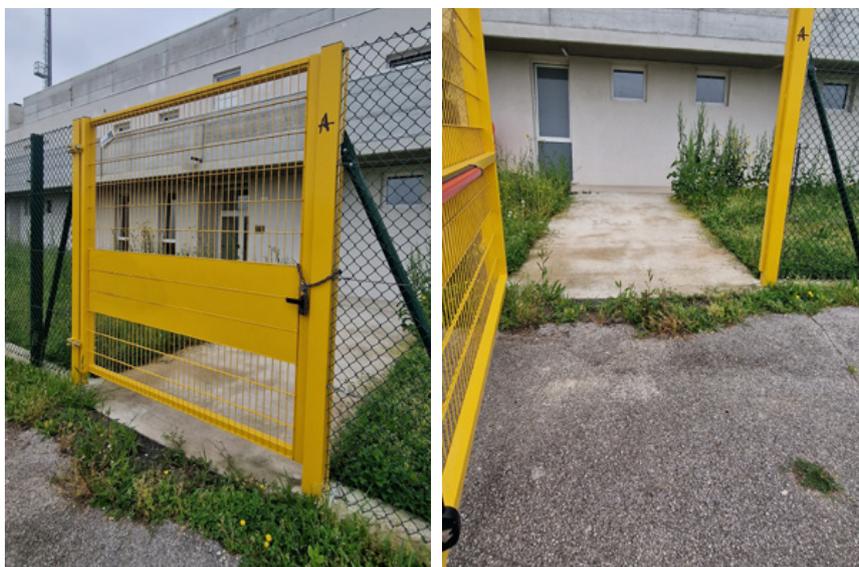
Da pavimentare la fascia sconnessa antistante l'ingresso atleti-staff.

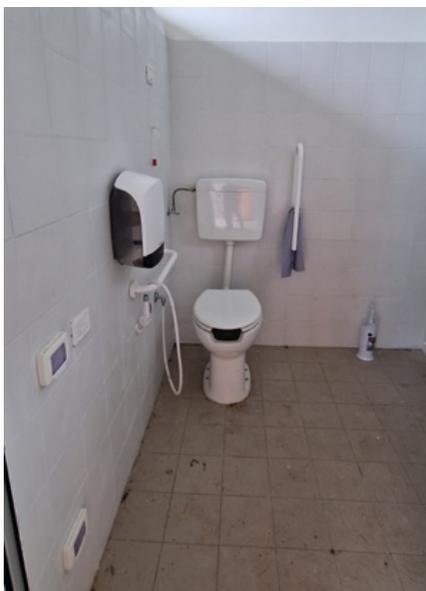
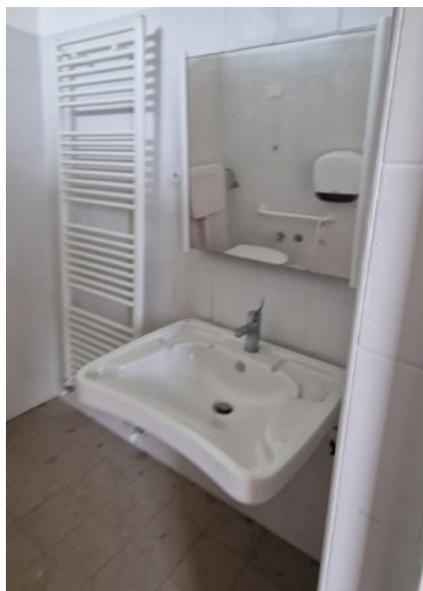
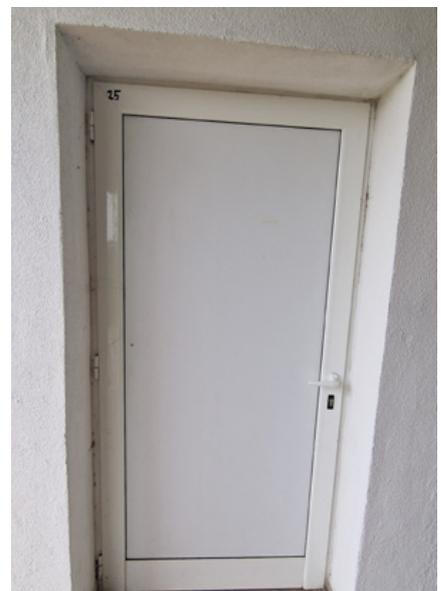
Tipologia di adeguamenti necessari: *da installare targhetta di bagno accessibile e raccordare il gradino superiore a 2,5 cm in corrispondenza del bagno accessibile per il pubblico.*

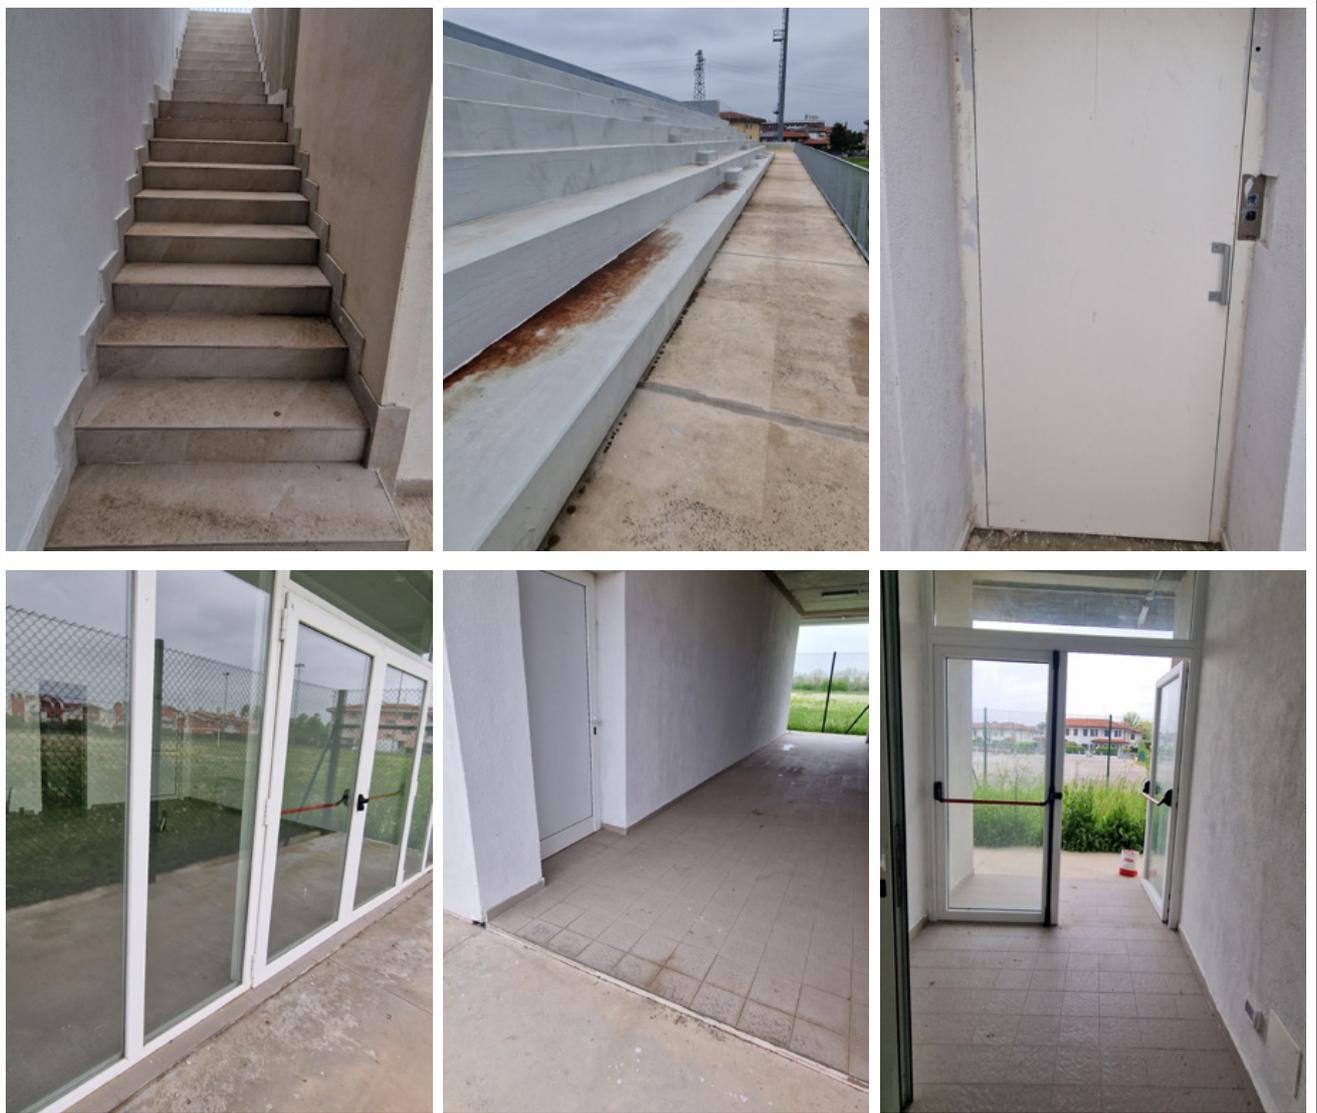
Necessario apporre a tutte le porte vetrate presenti negli spazi comuni segnalazione che permetta anche ad utente ipovedente l'immediata individuazione delle superfici trasparenti. Presente un elevatore che consente al pubblico di raggiungere il livello delle tribune, da dotare di segnalazioni pedotattili e corrimani le scale. Ancora al rustico i locali al livello delle tribune.

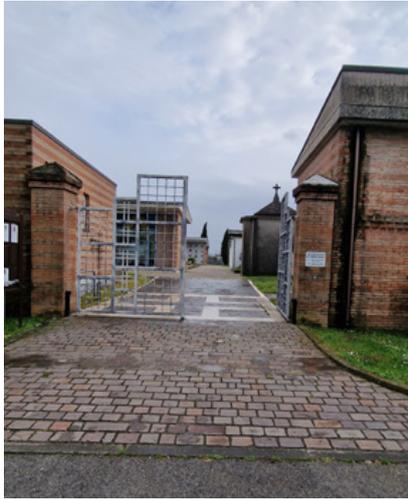
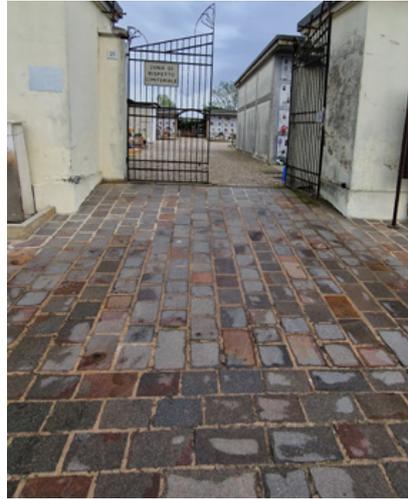
Il campanello/citofono è posizionato tra i 110 e i 130 cm d'altezza da terra?					<input type="checkbox"/> Sì <input type="checkbox"/> No
Note					
<i>Accessibili gli ingressi, sempre aperti in orari d'apertura.</i>					
Documentazione fotografica

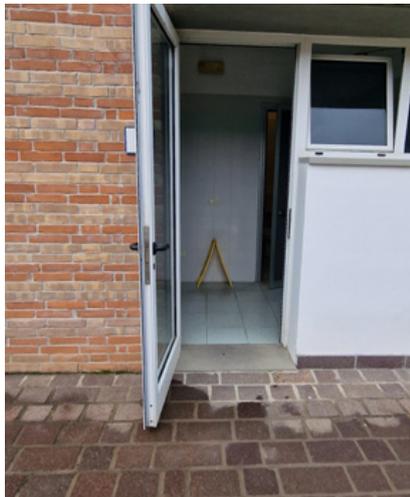
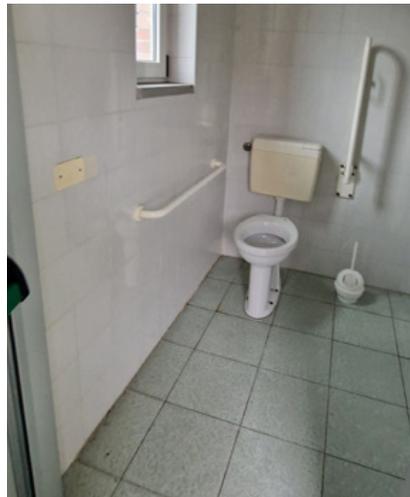
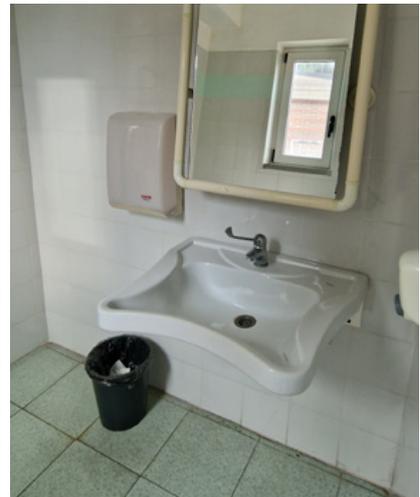
Documentazione fotografica

Tipologia di adeguamenti necessari: *assente targhetta identificativa.*

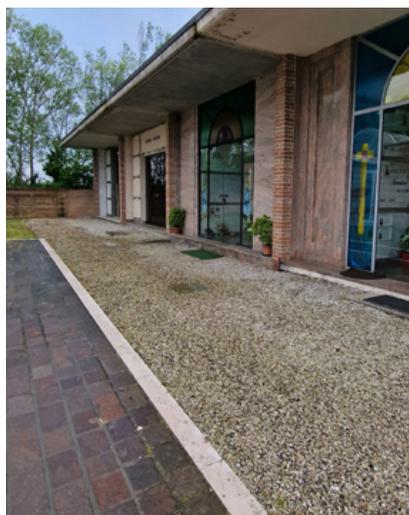
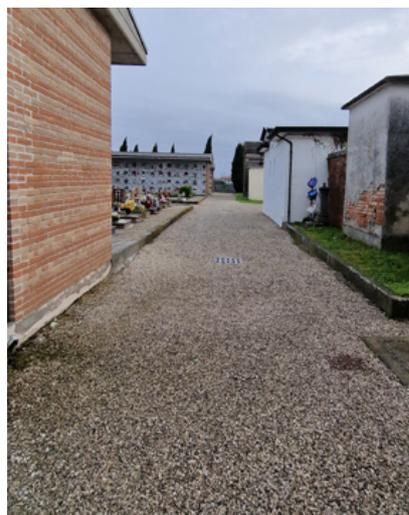
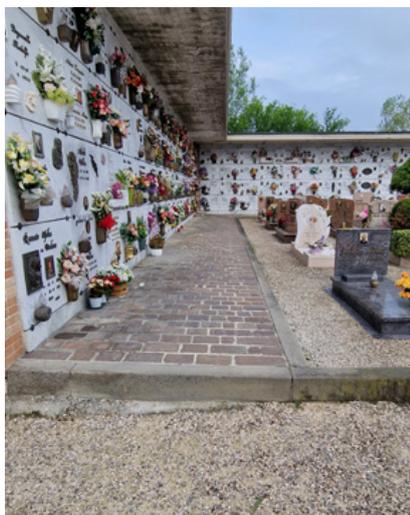
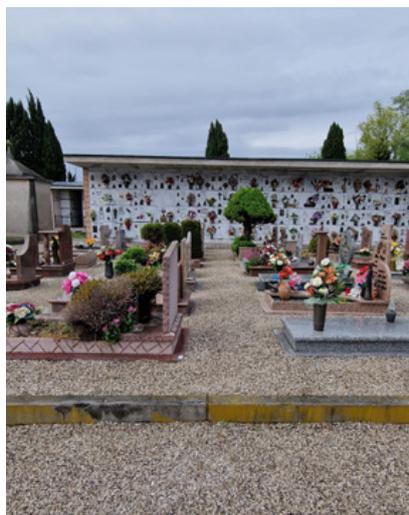
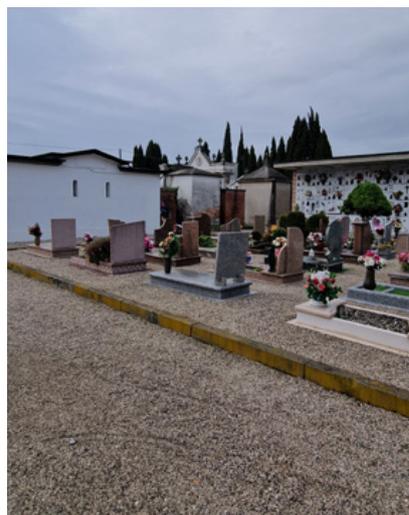
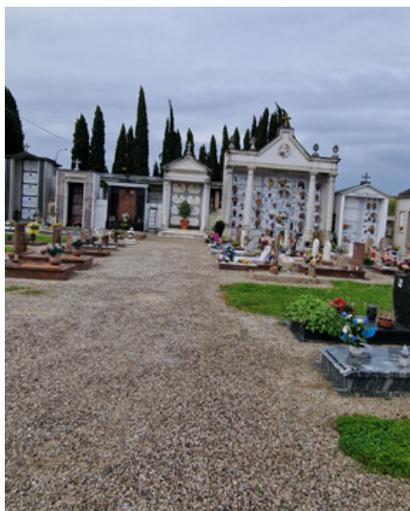
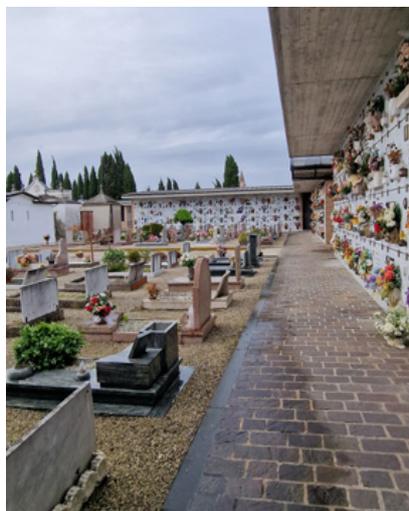
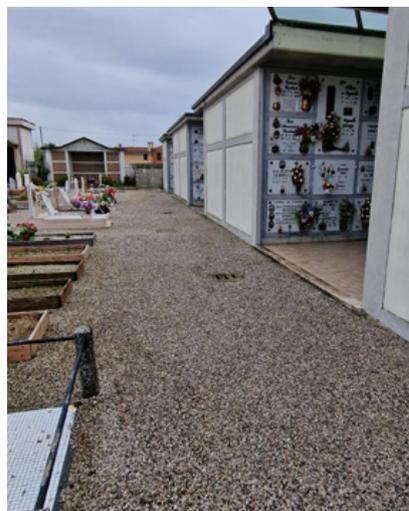
Documentazione fotografia

In generale il Cimitero presenta un livello di accessibilità non ottimale, per via della finitura della maggior parte dei percorsi, in ghiaia, poco o per nulla percorribile da parte di una carrozzina. Necessario procedere gradualmente alla pavimentazione dei percorsi, in caso non si potesse procedere alla pavimentazione di tutti i percorsi con finitura artificiale o in pietra, quale potrebbe essere il caso dei camminamenti all'interno dei campi d'inumazione, è possibile alternativamete ipotizzare la realizzazione di camminamenti in calcestruzzo con adeguata rullatura e costipazione della stratigrafia del pacchetto e strato superficiale con pezzatura fine 1/3 mm permette di ottenere percorsi pienamente accessibili, senza alterare la permeabilità del suolo e permettendo opere di scavo eventualmente necessarie per procedere alle sepolture.

Principali criticità rilevate					
Ambito	Criticità rilevata	Possibile intervento risolutivo	Rif. normativi	Stima Costo	Intervento realizzato
Servizi igienici	Assenza targhetta bagno accessibile	Installazione targhetta identificativa	DM 236/89 8.1.6	26,0 €	
Collegamenti orizzontali e spazi comuni	Percorsi in ghiaia non accessibili	Realizzazione percorsi in finitura omogenea	DM 236/89 8.2.1	80.000,0 €	
Stima totale costo interventi Scheda A20: 80.026,0 €					
NB: la presente stima si intende indicativa. Per una maggior precisione di spesa si dovrà approfondire il livello progettuale

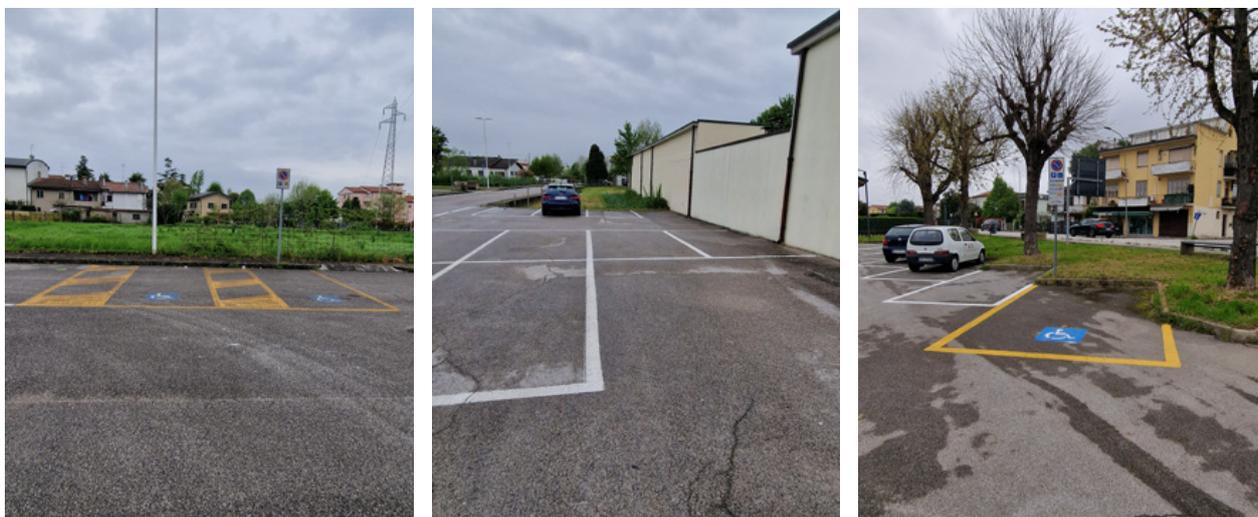
Documentazione fotografica

Consigliabile trasferire almeno uno stallo riservato in corrispondenza dei posti auto adiacenti all'ingresso.

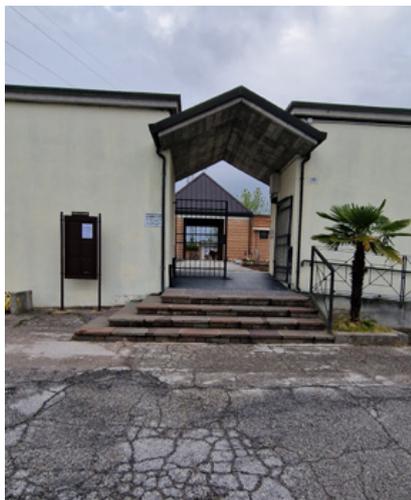
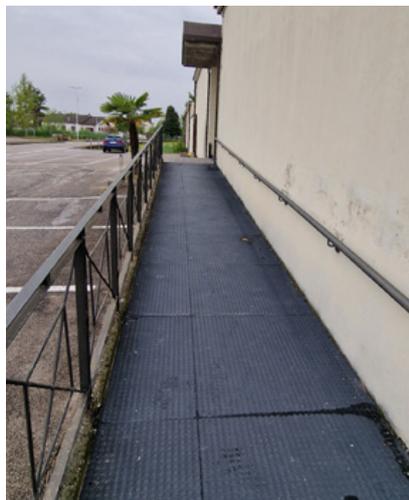
Documentazione fotografica

Accessibili l'ingresso, consigliabile dotare i gradini esterni di segnalazioni per non vedenti ed almeno un corrimano altezza 90 cm.

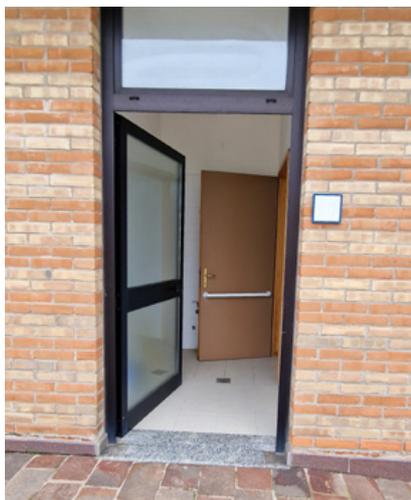
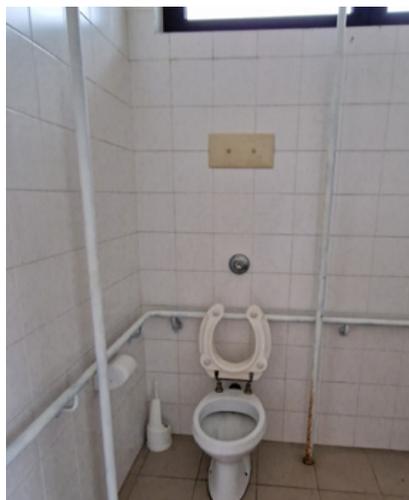
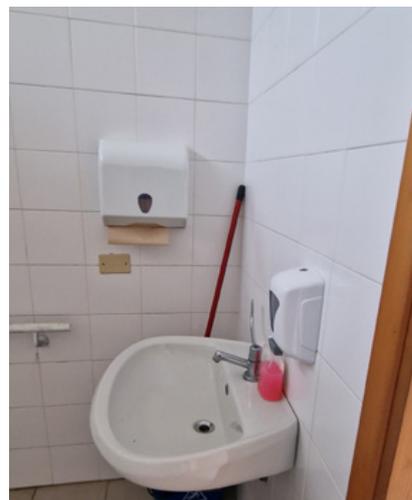
Documentazione fotografica

Tipologia di adeguamenti necessari: *assente targhetta identificativa e campanello d'emergenza.*

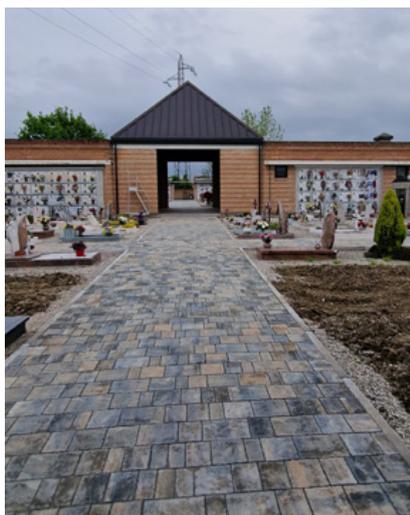
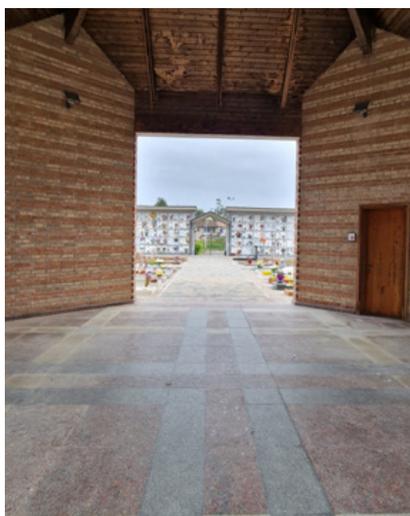
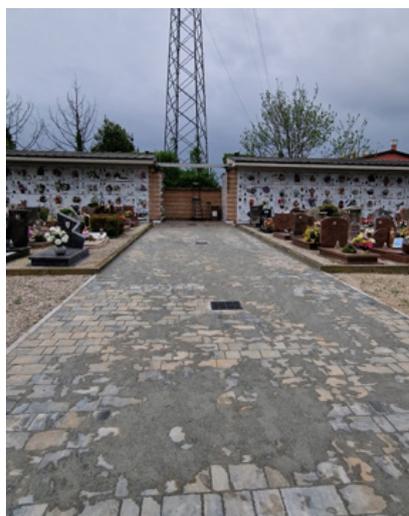
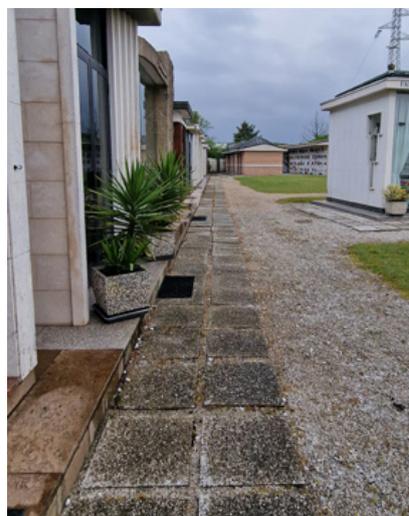
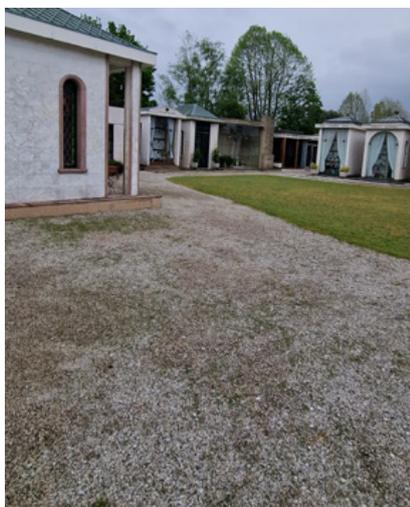
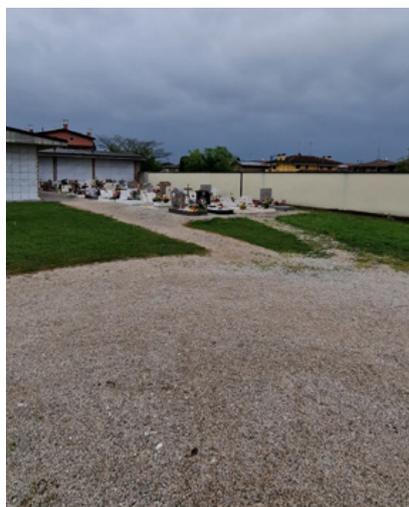
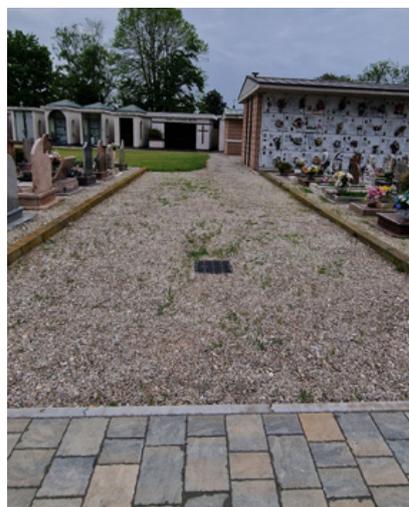
Documentazione fotografia

In generale il Cimitero presenta un livello di accessibilità non ottimale, per via della finitura di alcuni percorsi ancora in ghiaia o con quadrotti appoggiati al terreno non accessibili da parte di una carrozzina. Da garantire percorsi accessibili per raggiungere anche tutte le cappelle private, in presenza di gradino all'accesso sarà poi compito del prato previa autorizzazione eliminare il dislivello. Necessario procedere gradualmente alla pavimentazione dei percorsi, in caso non si potesse procedere alla pavimentazione di tutti i percorsi con finitura artificiale o in pietra, quale potrebbe essere il caso dei camminamenti all'interno dei campi d'inumazione, è possibile alternativamete ipotizzare la realizzazione di camminamenti in calcestruzzo con adeguata rullatura e costipazione della stratigrafia del pacchetto e strato superficiale con pezzatura fine 1/3 mm permette di ottenere percorsi pienamente accessibili, senza alterare la permeabilità del suolo e permettendo opere di scavo eventualmente necessarie per procedere alle sepolture.

Principali criticità rilevate					
Ambito	Criticità rilevata	Possibile intervento risolutivo	Rif. normativi	Stima Costo	Intervento realizzato
Parcheggi	Assenza stallo riservato nelle adiacenze dell'ingresso	Realizzazione di stallo riservato	D.P.R. n. 495/1992 e s.m.i.	400,0 €	
Accesso alla struttura	Assenza segnaletica fine ed inizio scale gradini esterni	Fornitura e posa segnaletica pedotattile fine ed inizio scala in pvc amovibile	DM 236/89 8.1.10	900,0 €	
Accesso alla struttura	Assenza corrimano gradini esterni	Fornitura e posa corrimano altezza 90 cm	DM 236/89 8.1.10	250,0 €	
Servizi igienici	Assenza targhetta bagno accessibile	Installazione targhetta identificativa	DM 236/89 8.1.6	26,0 €	
Servizi igienici	Assenza campanello d'emergenza bagno accessibile	Installazione campanello d'emergenza bagno accessibile	DM 236/89 8.1.6	300,0 €	
Collegamenti orizzontali e spazi comuni	Percorsi in ghiaia o a quadrati appoggiati al terreno non accessibili	Realizzazione percorsi in finitura omogenea	DM 236/89 8.2.1	45.000,0 €

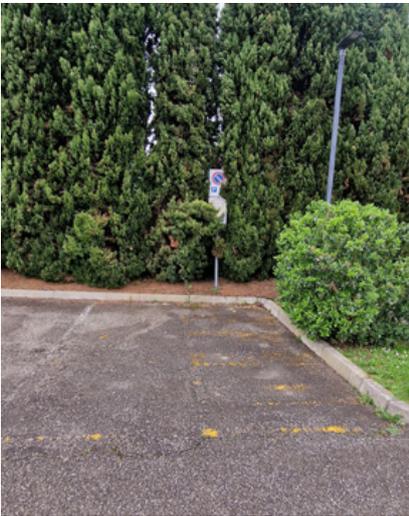
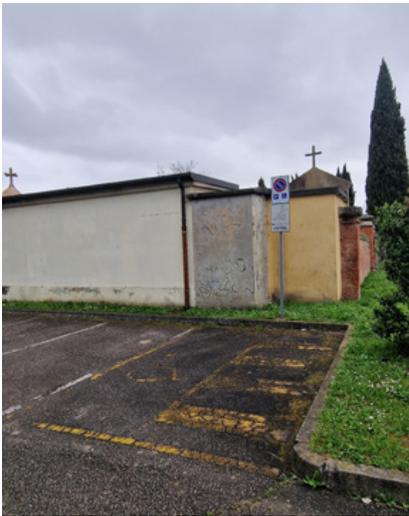
1. Parcheggi			
Presenza di parcheggio riservato nelle vicinanze dell'ingresso:			<input checked="" type="checkbox"/> Sì <input type="checkbox"/> No
Dimensione regolamentare?	<input checked="" type="checkbox"/> Sì	Segnaletica verticale conforme alla normativa?	<input checked="" type="checkbox"/> Sì
	<input type="checkbox"/> No		<input type="checkbox"/> No
Parcheggio raccordato a un percorso pedonale?	<input checked="" type="checkbox"/> Sì	Segnaletica orizzontale conforme alla normativa?	<input checked="" type="checkbox"/> Sì
	<input type="checkbox"/> No		<input type="checkbox"/> No
Note			
<i>Da rinnovare la segnaletica orizzontale.</i>			
Documentazione fotografica

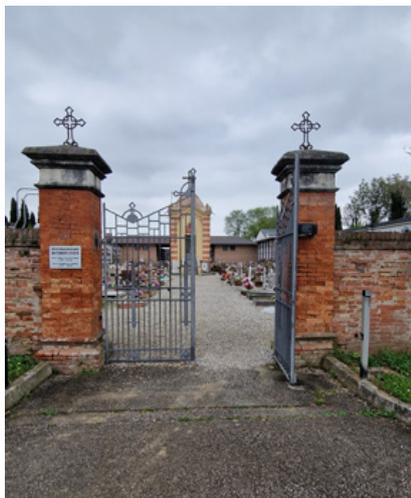
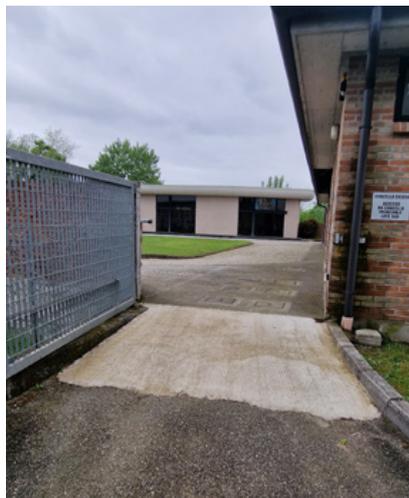
Note			
<i>Accessibili gli ingressi.</i>			
Documentazione fotografica

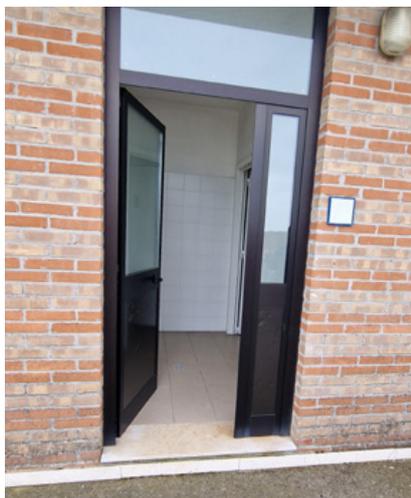
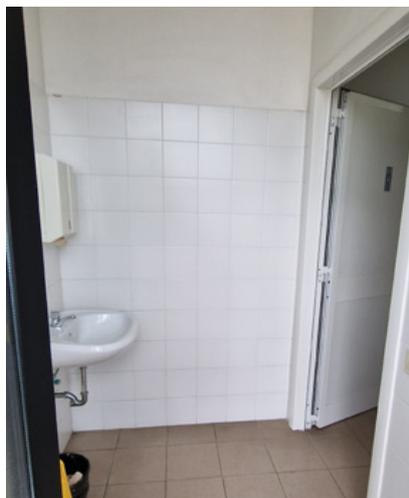
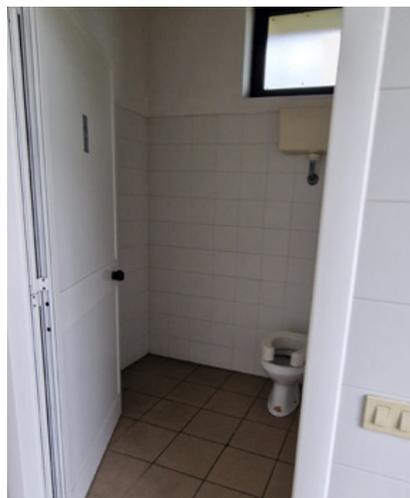
Documentazione fotografica

Tipologia di adeguamenti necessari: *da raccordare il dislivello, da installare targhetta identificativa, maniglione wc, da invertire senso di apertura porta bagno accessibile.*

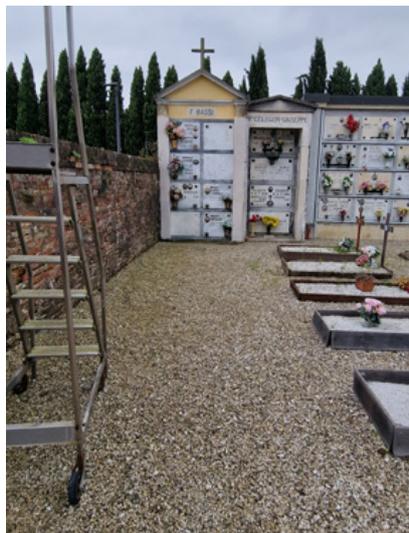
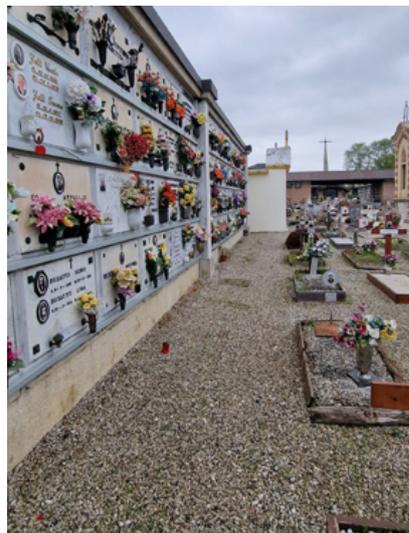
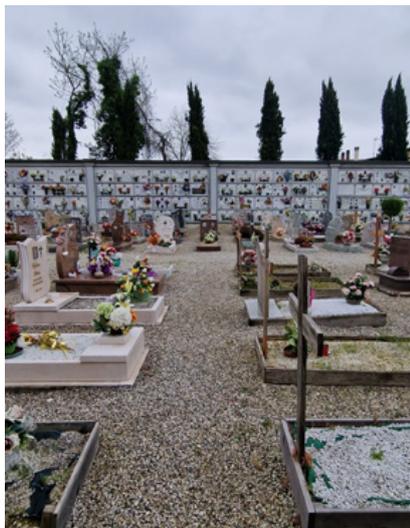
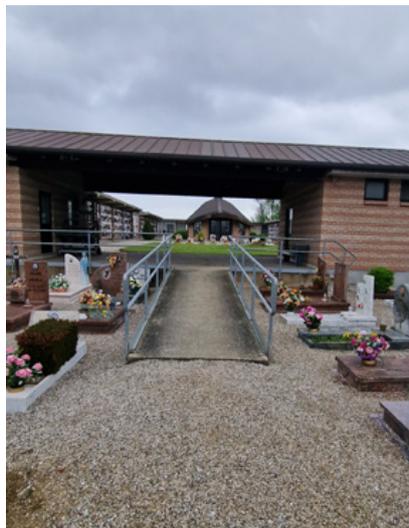
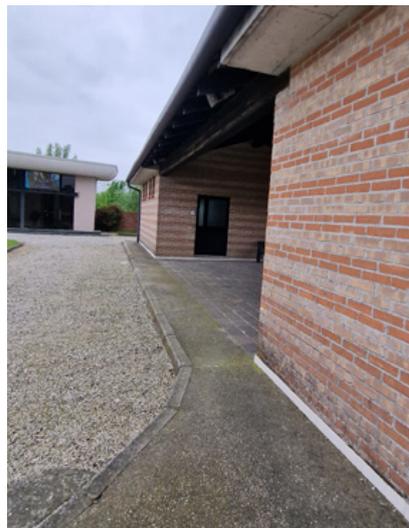
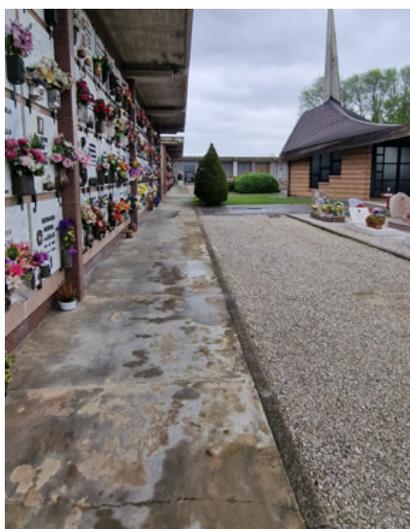
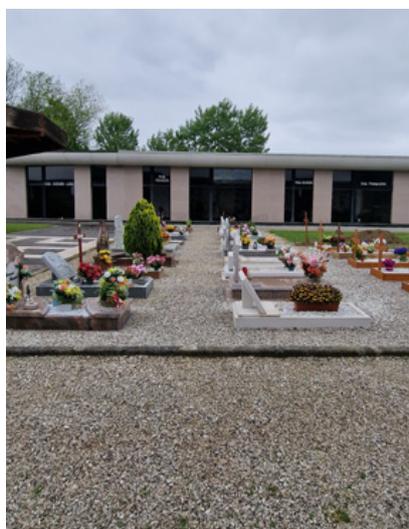
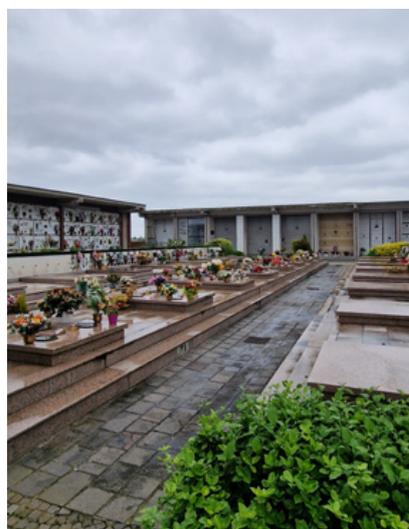
Documentazione fotografia

I percorsi in ghiaia della parte storica (e del campo d'inumazione dell'ampliamento), risultano poco o per nulla percorribile da parte di una carrozzina. Necessario procedere gradualmente alla pavimentazione dei percorsi, in caso non si potesse procedere alla pavimentazione di tutti i percorsi con finitura artificiale o in pietra, quale potrebbe essere il caso dei camminamenti all'interno dei campi d'inumazione, è possibile alternativamente ipotizzare la realizzazione di camminamenti in calcestruzzo con adeguata rullatura e costipazione della stratigrafia del pacchetto e strato superficiale con pezzatura fine 1/3 mm permette di ottenere percorsi pienamente accessibili, senza alterare la permeabilità del suolo e permettendo opere di scavo eventualmente necessarie per procedere alle sepolture.

Principali criticità rilevate					
Ambito	Criticità rilevata	Possibile intervento risolutivo	Rif. normativi	Stima Costo	Intervento realizzato
Servizi igienici	Assenza targhetta bagno accessibile	Installazione targhetta identificativa	DM 236/89 8.1.6	26,0 €	
Servizi igienici	Assenza maniglione ribaltabile wc bagno accessibile	Installazione maniglione ribaltabile wc bagno accessibile	DM 236/89 8.1.6	350,0 €	
Servizi igienici	Dislivello alla soglia porta accesso bagni	Installazione rampa in alluminio bugnato	DM 236/89 8.1.6	200,0 €	
Servizi igienici	Porta bagno accessibile apre all'interno non garantendo rotazione carrozzina	Inversione senso di apertura porta	DM 236/89 8.1.6	100,0 €	
Collegamenti orizzontali e spazi comuni	Percorsi in ghiaia non accessibili	Realizzazione percorsi in finitura omogenea	DM 236/89 8.2.1	50.000,0 €	
Stima totale costo interventi Scheda A22: 50.676,0 €					
NB: la presente stima si intende indicativa. Per una maggior precisione di spesa si dovrà approfondire il livello progettuale
