Comune di  
**Pianiga**  
Città Metropolitana di Venezia

**P E B A**

**Piano  
Eliminazione  
Barriere  
Architettoniche**

**Schede spazi pubblici e percorsi**

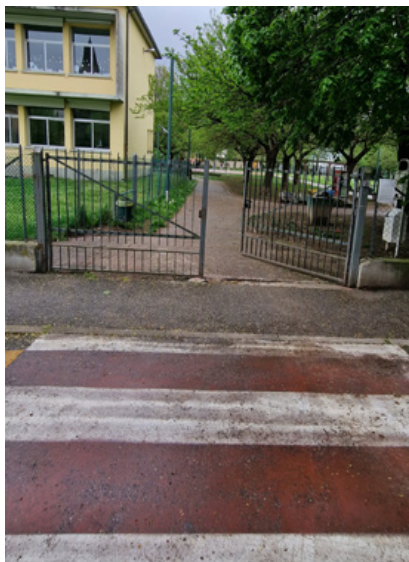
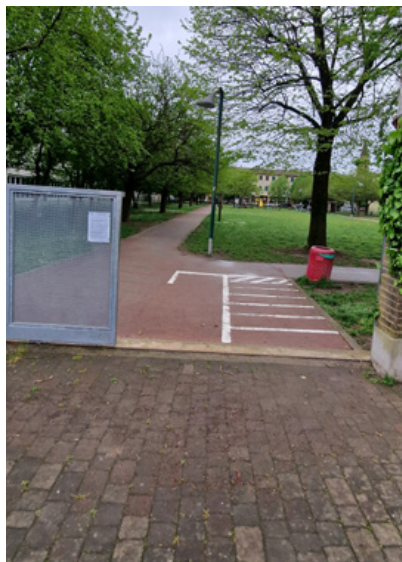
| Gli accessi all'area risultano accessibili. | | | |

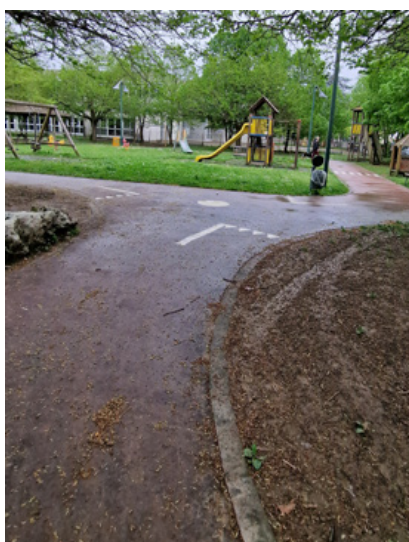
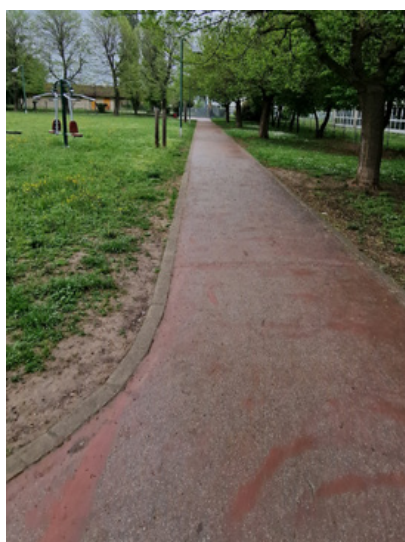
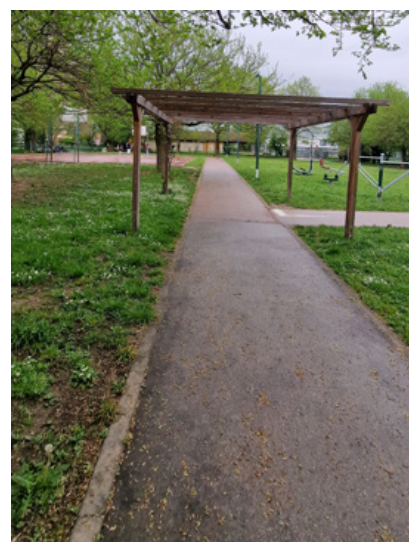
*I camminamenti del parco risultano pavimentati, perfettamente accessibili, per innalzare ulteriormente il livello d'accessibilità, per offrire un utile guida naturale ad utente non vedente si potrà prevedere un ciglio sopraelevato di 10 cm dal calpestio e differenziato per materiale e colore dalla pavimentazione dei percorsi ed interrotto ogni 10 m da varchi che consentano l'accesso alle zone adiacenti non pavimentate ai sensi del DM 236/89.*

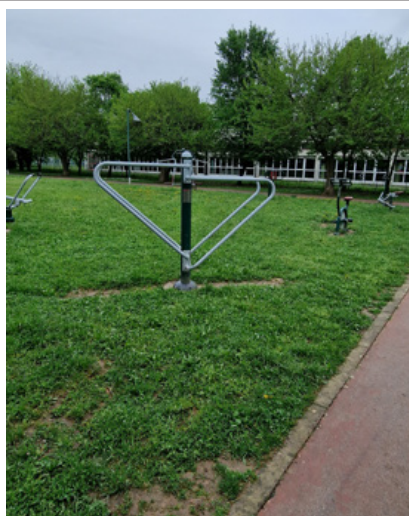
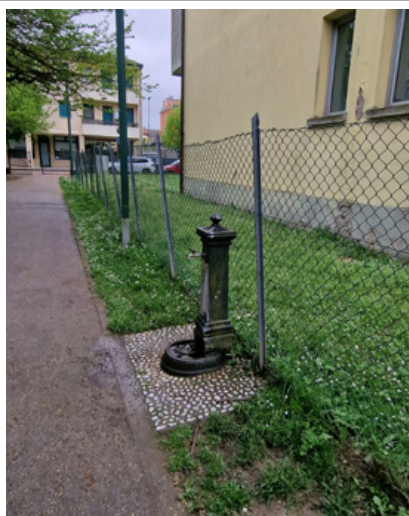
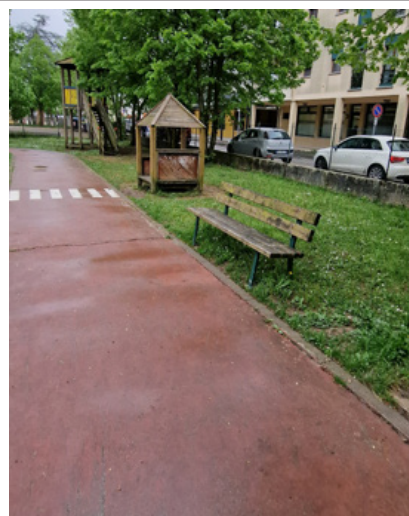
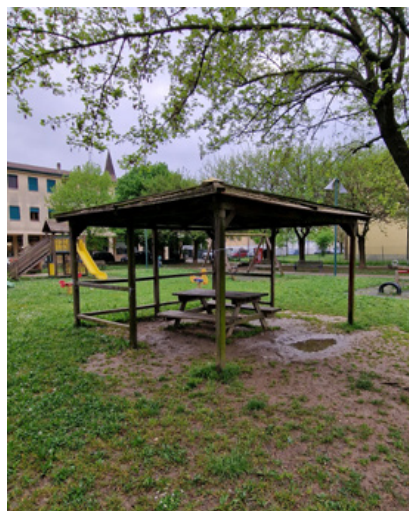
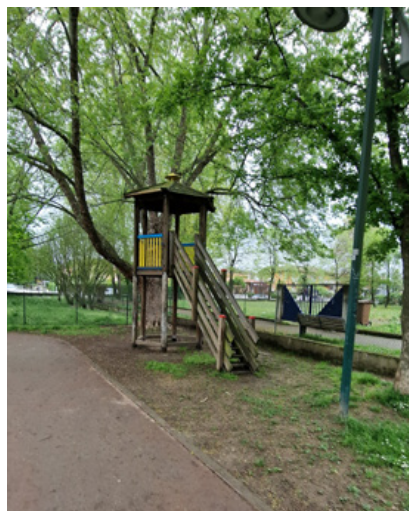
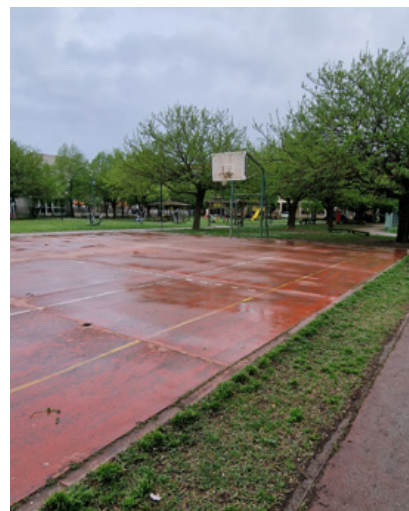
*Presenti panchine, fontanella, tavolo picnic ed attrezzature ludiche, nessuna di queste della tipologia inclusiva accessibili anche a bambini fragili. Possibile realizzare un'area giochi inclusiva, realizzata in piano con finitura in gomma colata o mattonelle antitrauma, collegata ai percorsi pedonali ed attrezza-*

ta con attrezzi ludici inclusivi. Alcuni delle attrezzature per lo skyfitness sono utilizzabili anche da parte di utenti con fragilità, il posizionamento sul prato tuttavia non li rende raggiungibili da carrozzina, da realizzarsi collegamenti ed aree pavimentate, al pari del tavolo da picnic e collegamento pavimentato per accedere al campo da basket. Almeno alcune delle panchine sono da dotare di area pavimentata laterale per consentire lo stazionamento della carrozzina.

| Ambito | Criticità rilevata | Possibile intervento risolutivo | Rif. normativi | Stima Costo | Intervento realizzato |
|---|---|---|---|---|---|
| Arredi e attrezzature | Assenza collegamenti pavimentati ed aree per la movimentazione di carrozzina in corrispondenza degli attrezzi per lo skyfitness, tavolo picnic; assenza area pavimentata per la sosta di una carrozzina a lato delle panchine, assenza collegamento campo da basket | Realizzazione di collegamenti ed aree pavimentate | DPR 503/96 art. 9<br>DM 236/89 art. 4.1.4-8.1.4 | 3.500,0 € | |

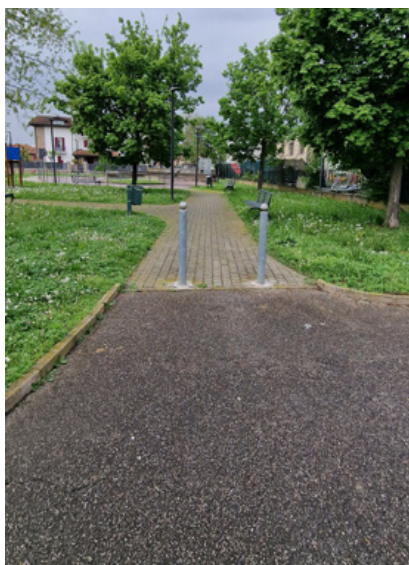
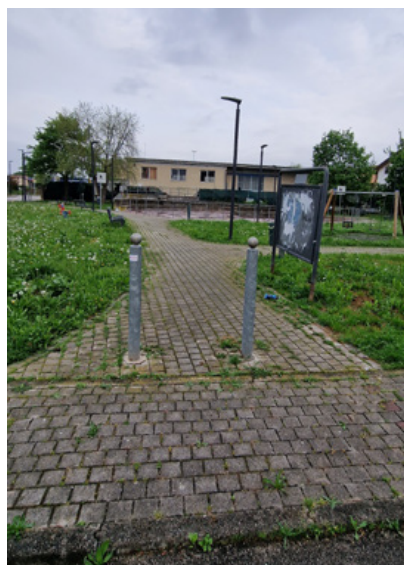
| I paletti agli accessi non si discostano cromaticamente risultando difficilmente individuabili da parte di persona ipovedente. | | | |

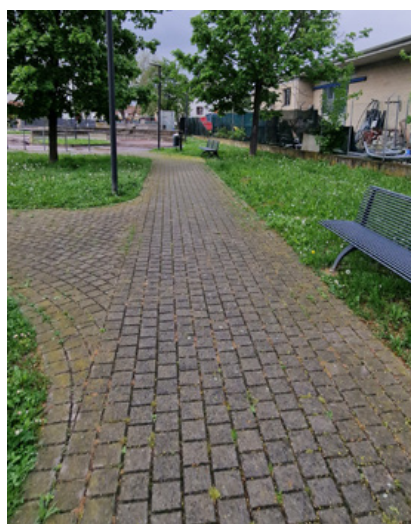
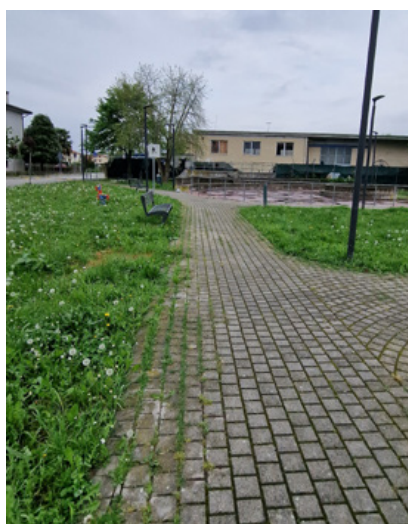
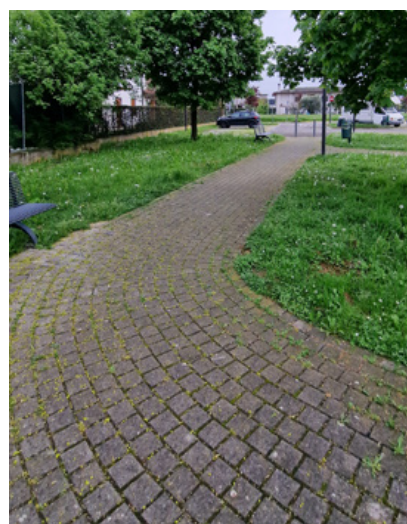
*I camminamenti del parco risultano pavimentati, perfettamente accessibili, per innalzare ulteriormente il livello d'accessibilità, per offrire un utile guida naturale ad utente non vedente si potrà prevedere un ciglio sopraelevato di 10 cm dal calpestio e differenziato per materiale e colore dalla pavimentazione dei percorsi ed interrotto ogni 10 m da varchi che consentano l'accesso alle zone adiacenti non pavimentate ai sensi del DM 236/89.*

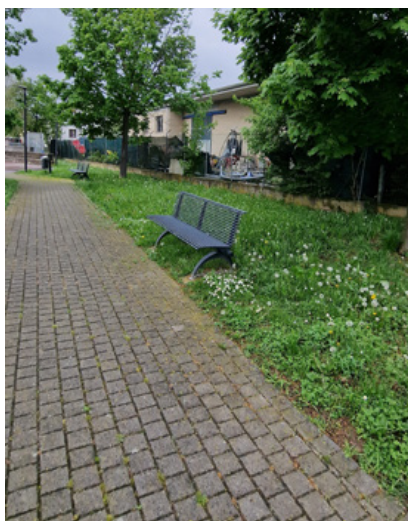
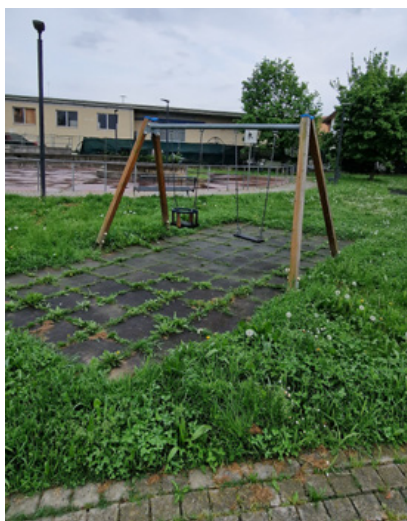
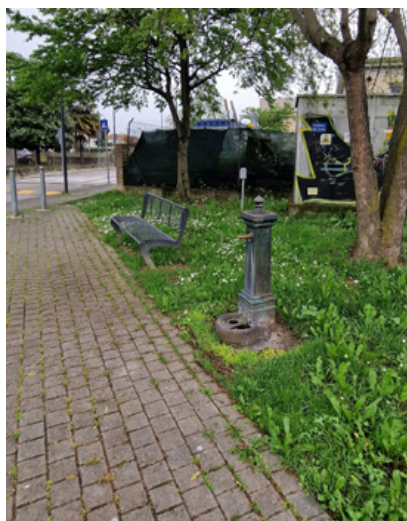
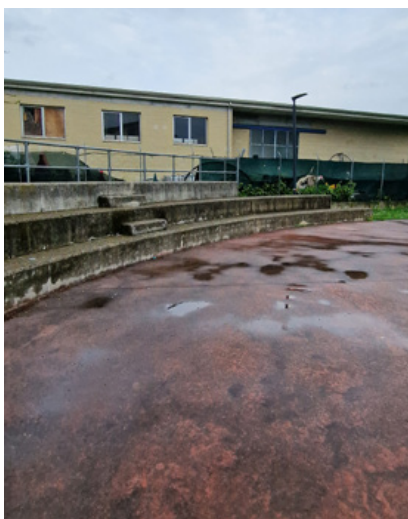
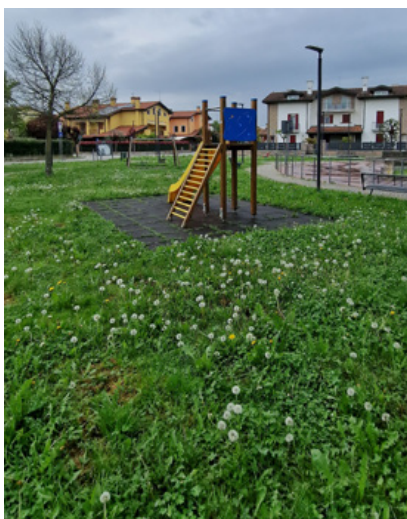
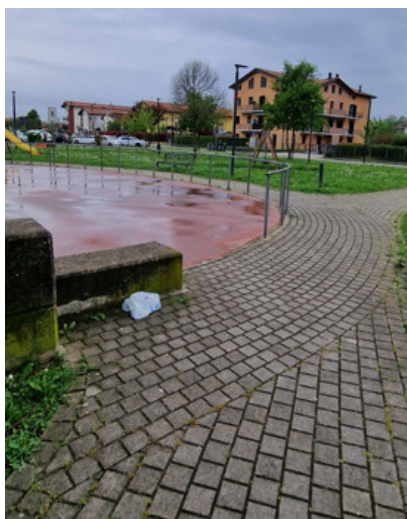
di 150 cm e larghezza di 110 cm permetterebbe a persona su sedia a ruote la sosta e la possibilità di una piena partecipazione sociale.

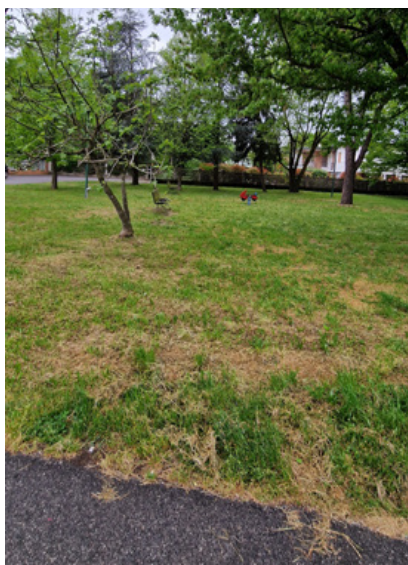
| <i>L'area non presenta chiusure risultando in continuità spaziale con l'intorno.</i> | | | | | |

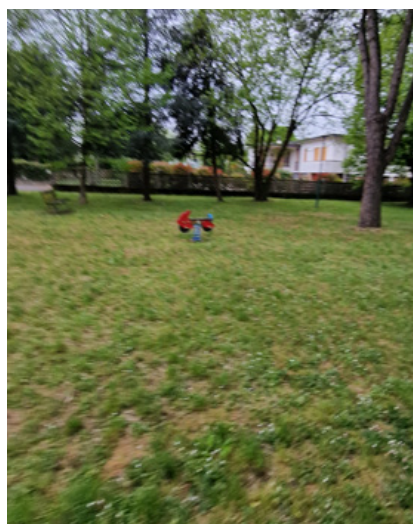
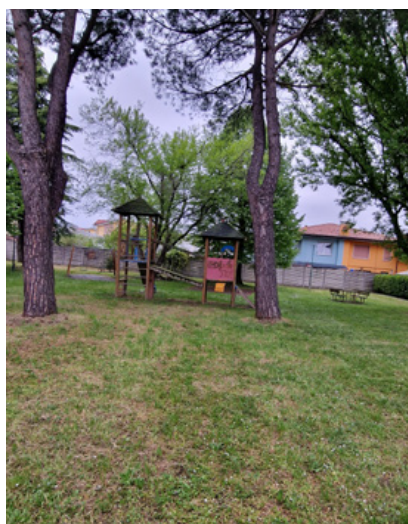
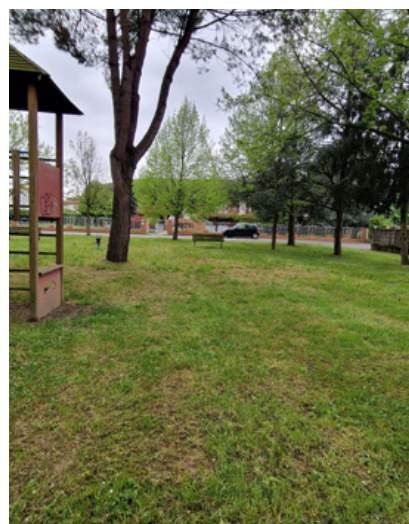
L'area risulta completamente a prato, non accessibile da persona su carrozzina, alternativamente a percorsi in finiture artificiali o in pietra, è possibile realizzare un percorso in calcestruzzo con adeguata rullatura e costipazione della stratigrafia del pacchetto e strato superficiale con pezzatura fine 1/3 mm al fine di consentire anche ad utente su sedia a ruote l'accesso all'area e la piena partecipazione sociale; necessario permettere all'utenza di raggiungere almeno parte dei punti d'interesse all'interno dell'area.

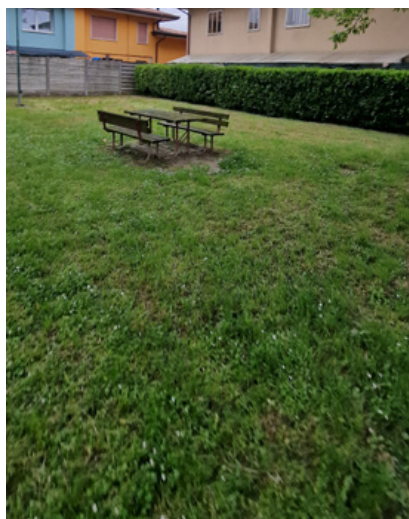
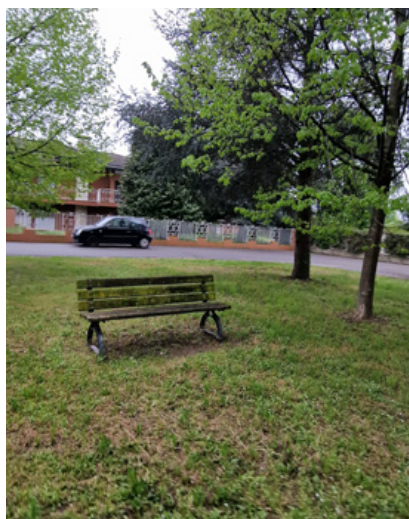
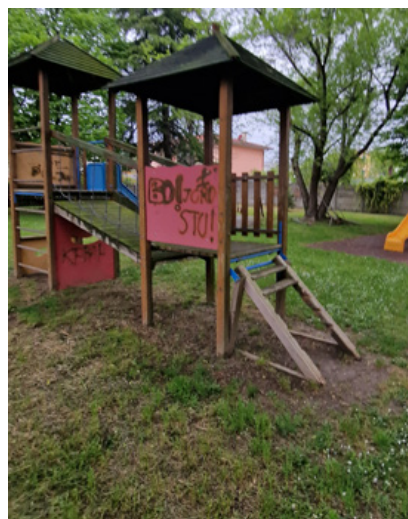
Presenti panchine, tavolo da picnic ed attrezzature ludiche nessuna di queste della tipologia inclusiva accessibile anche a bambini fragili. Possibile realizzare un'area giochi inclusiva, realizzata in piano con finitura in gomma colata o mattonelle antitrauma, collegata ai percorsi pedonali ed attrezzata con attrezzi ludici inclusivi.

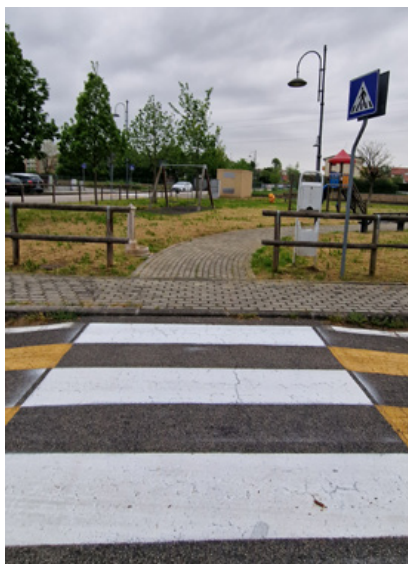
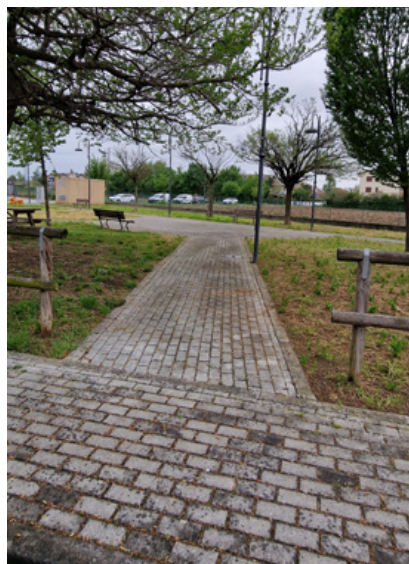
| Gli attraversamenti pedonali di accesso all'area non sono dotati di segnalazioni pedotattili per non vedenti. | | | |

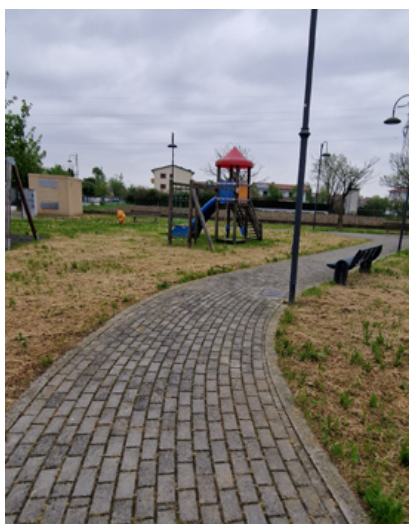
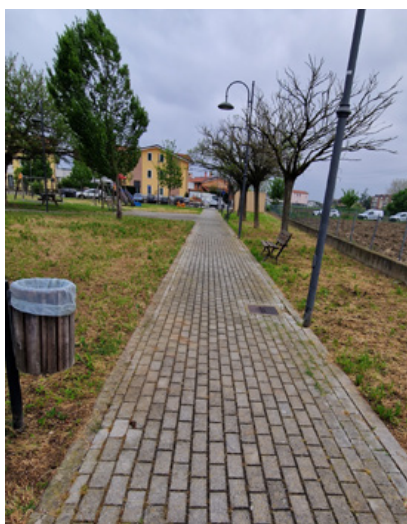
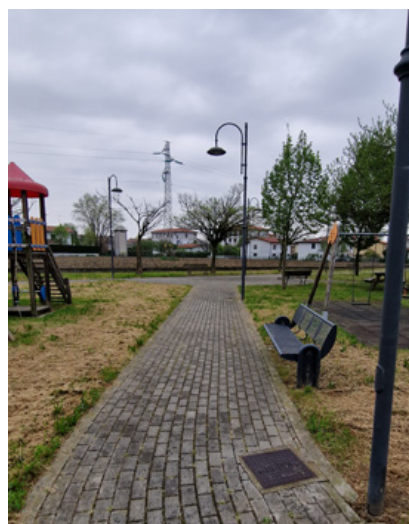
I camminamenti del parco risultano pavimentati, perfettamente accessibili, per innalzare ulteriormente il livello d'accessibilità, per offrire un utile guida naturale ad utente non vedente si potrà prevedere un ciglio sopraelevato di 10 cm dal calpestio e differenziato per materiale e colore dalla pavimentazione dei percorsi ed interrotto ogni 10 m da varchi che consentano l'accesso alle zone adiacenti non pavimentate ai sensi del DM 236/89.

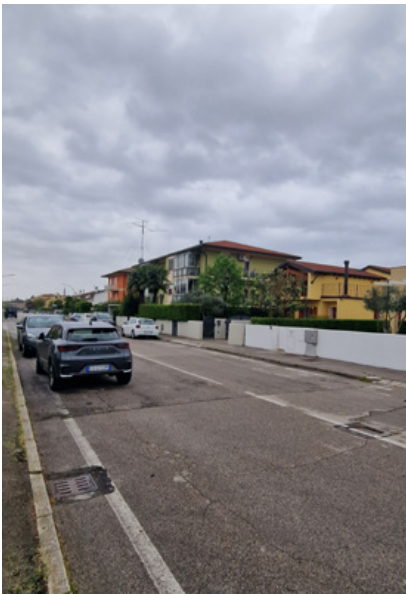
| Non è possibile ricavare uno stallo riservato nelle immediatezze dell'area. | | | |

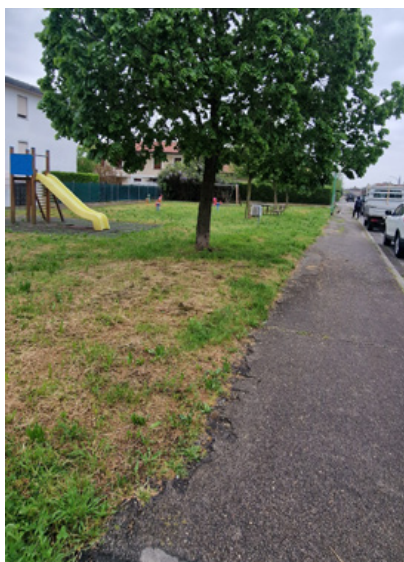
| Percorso pedonale di accesso ha una larghezza minima di 1,50m ? | | | <div><del>Si</del></div> <div>No</div> |
| Il percorso è libero da ostacoli? | | | <div><del>Si</del></div> <div>No</div> |
| L'area non presenta chiusure risultando in continuità spaziale con l'intorno. | | | |

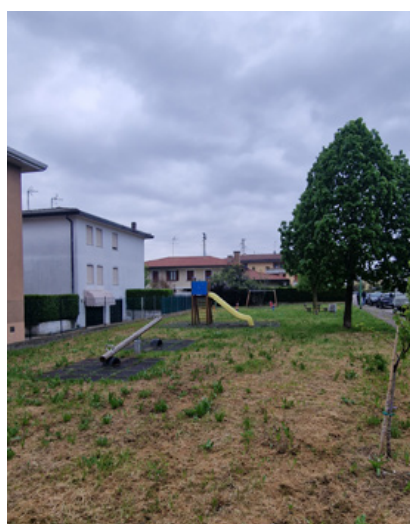
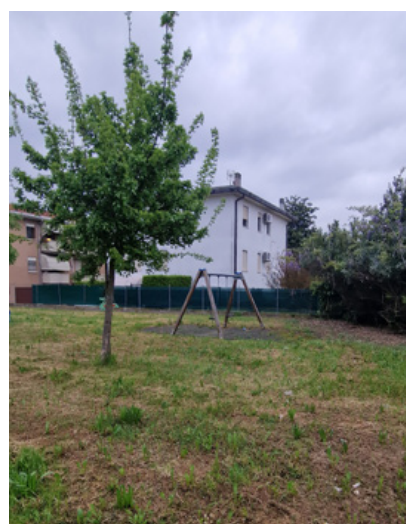
L'area risulta completamente a prato, non accessibile da persona su carrozzina, alternativamente a percorsi in finiture artificiali o in pietra, è possibile realizzare un percorso in calcestruzzo con adeguata rullatura e costipazione della stratigrafia del pacchetto e strato superficiale con pezzatura fine 1/3 mm al fine di consentire anche ad utente su sedia a ruote l'accesso all'area e la piena partecipazione sociale; necessario permettere all'utenza di raggiungere almeno parte dei punti d'interesse all'interno dell'area.

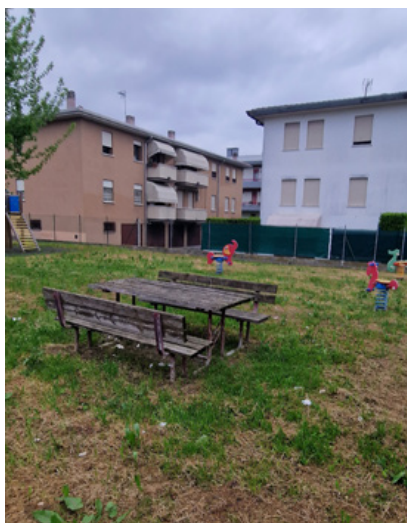
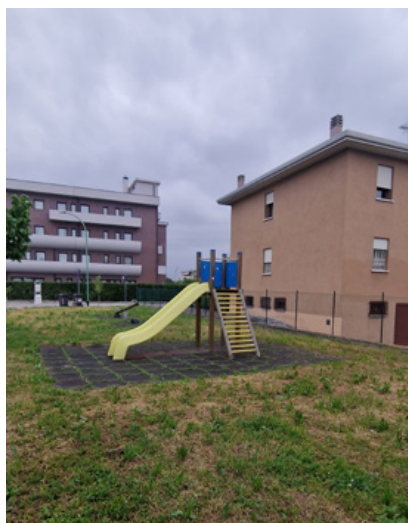
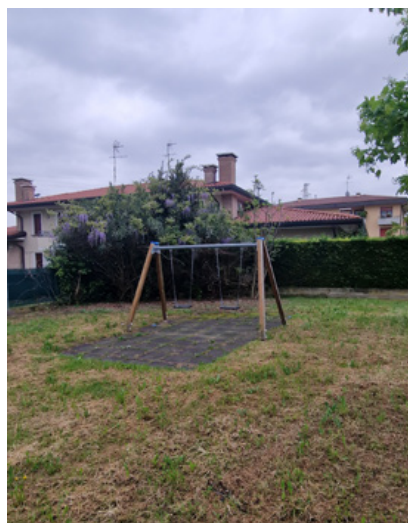
Presente tavolo da picnic ed attrezzature ludiche, nessuna di queste della tipologia inclusiva accessibile anche a bambini fragili. Possibile realizzare un'area giochi inclusiva, realizzata in piano con finitura in gomma colata o mattonelle antitrauma, collegata ai percorsi pedonali ed attrezzata con

attrezzi ludici inclusivi. Il posizionamento di una fontanella incrementerebbe il benessere ambientale e la vivibilità del Parco al pari del posizionamento di alcune panchine.

| Ambito | Criticità rilevata | Possibile intervento risolutivo | Rif. normativi | Stima Costo | Intervento realizzato |
|---|---|---|---|---|---|
| Arredi e attrezzature | Assenza fontanella | Fornitura ed installazione nuova fontanella | -- | 2.000,0 € | |

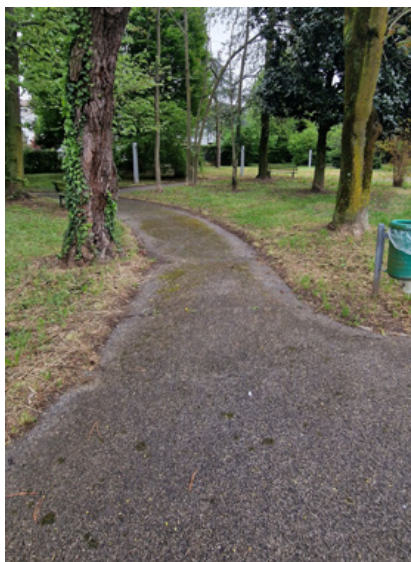
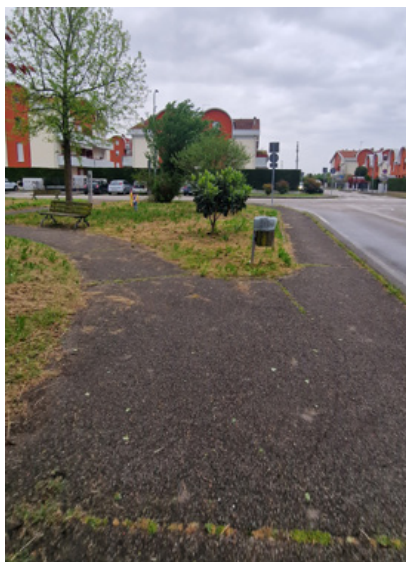
| L'area risulta accessibile. | | | |

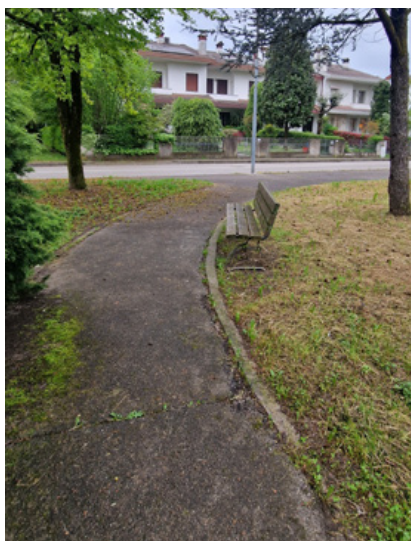
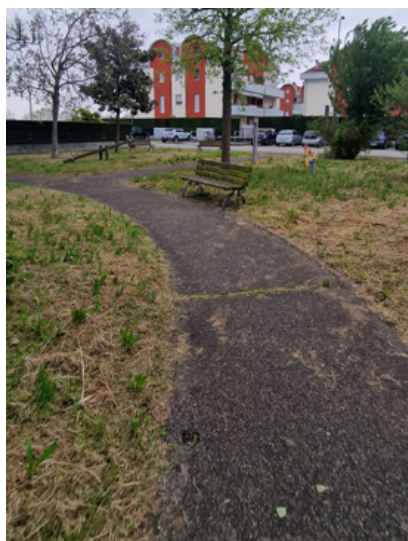
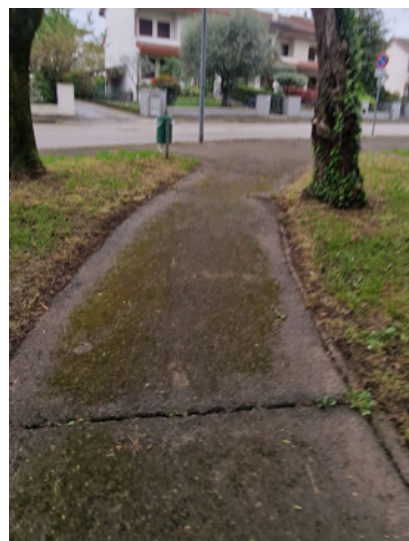
*I camminamenti del parco risultano pavimentati, perfettamente accessibili, per innalzare ulteriormente il livello d'accessibilità, per offrire un utile guida naturale ad utente non vedente si potrà prevedere un ciglio sopraelevato di 10 cm dal calpestio e differenziato per materiale e colore dalla pavimentazione dei percorsi ed interrotto ogni 10 m da varchi che consentano l'accesso alle zone adiacenti non pavimentate ai sensi del DM 236/89.*

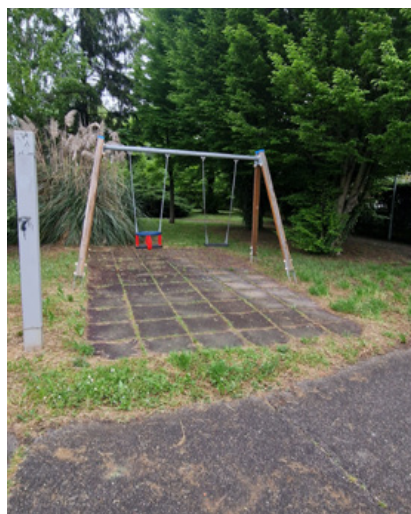
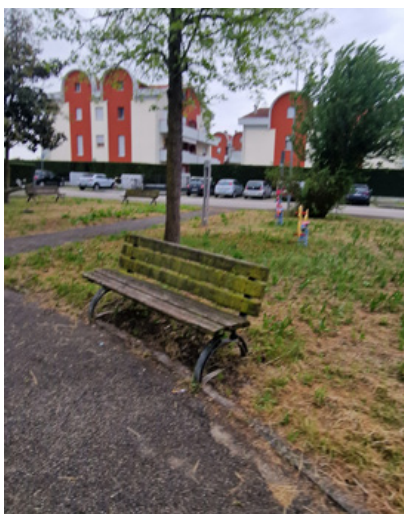
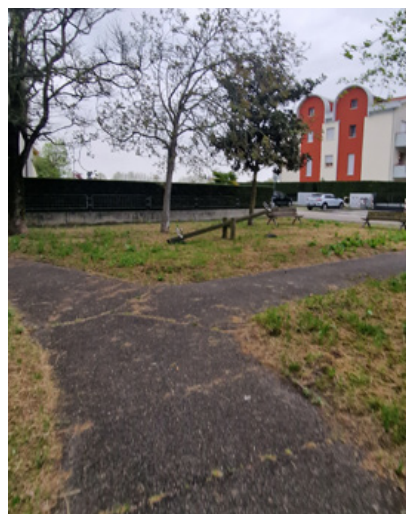
anche da parte di utenti con fragilità. La realizzazione a fianco di parte delle panchine di un'area di profondità minima di 150 cm e larghezza di 110 cm permetterebbe a persona su sedia a ruote la sosta e la possibilità di una piena partecipazione sociale. Il posizionamento di una fontanella incrementerebbe il benessere ambientale e la vivibilità del Parco.

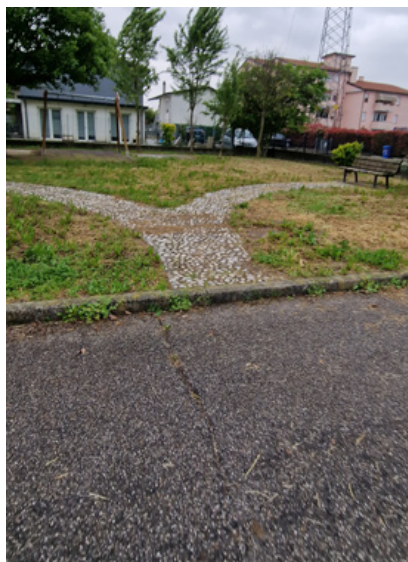
| Necessario raccordare l'ingresso. | | | |

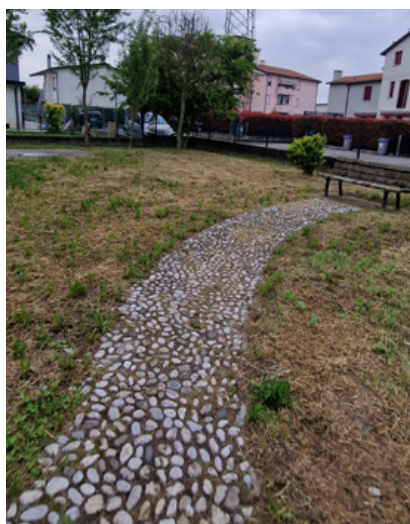
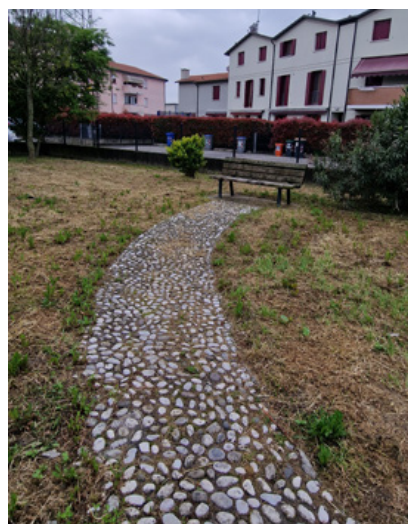
*Il Parco presenta dei percorsi in acciottolato, finitura non omogenea poco o per nulla percorribile da parte di una carrozzina, opportuno realizzare percorsi in finitura omogenea.*

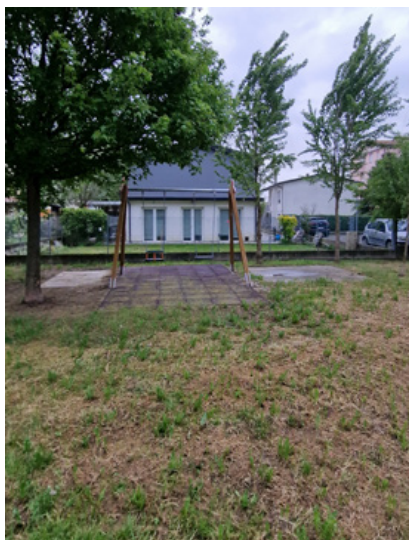
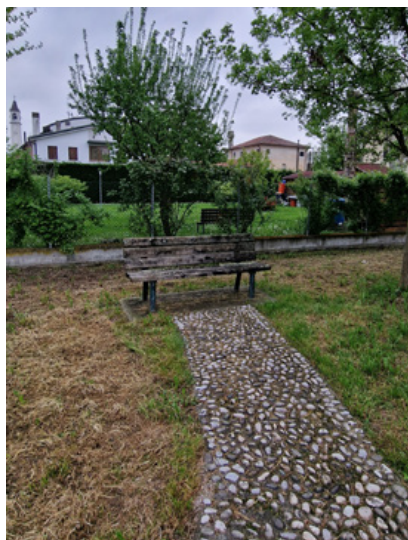
*Presenti panchine ed un'altalena doppia, tipologia non fruibile anche da parte di bambini fragili. Possibile nel momento di future necessità di sostituire i giochi esistenti andare ad installare anche alcuni modelli inclusivi completi di pavimentazione accessibile fruibili anche da parte di utenti con fragilità. Il posizionamento di una fontanella incrementerebbe il benessere ambientale e la vivibilità del Parco.*

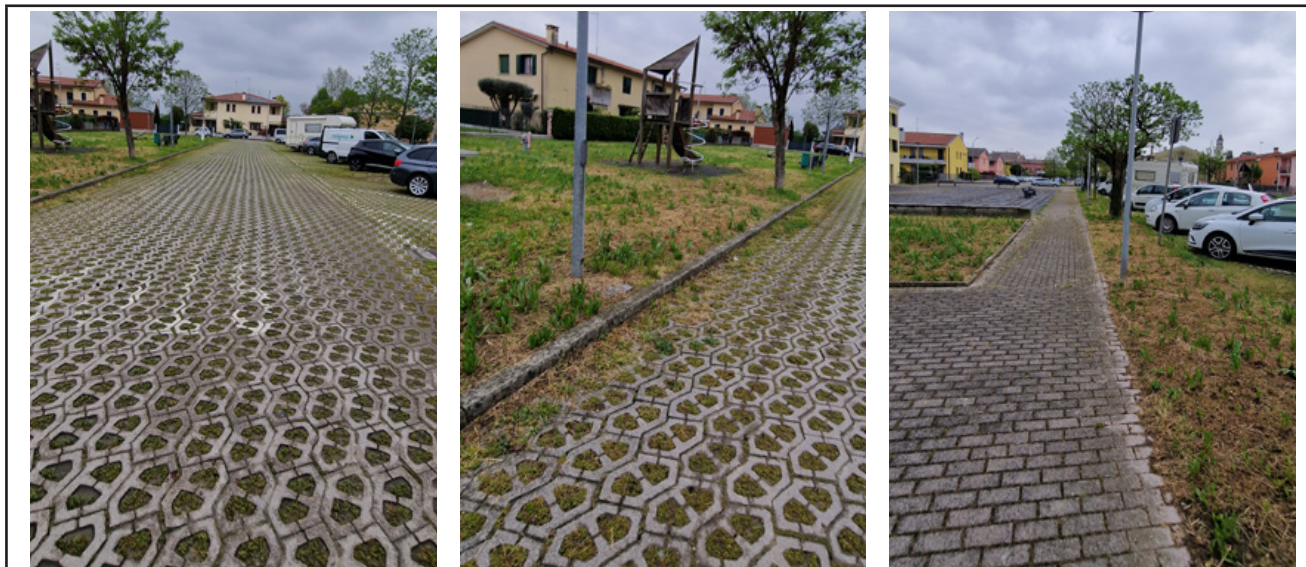
| <i>L'area risulta scarsamente accessibile per la presenza della pavimentazione drenante al perimetro dell'area che non consente il transito di una carrozzina. Si può ipotizzare di realizzare un attraversamento pedonale rialzato che consenta di raggiungere l'area verde dall'adiacente Piazza.</i> | | | |

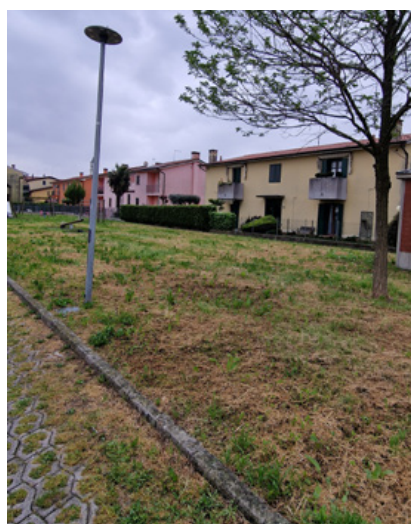
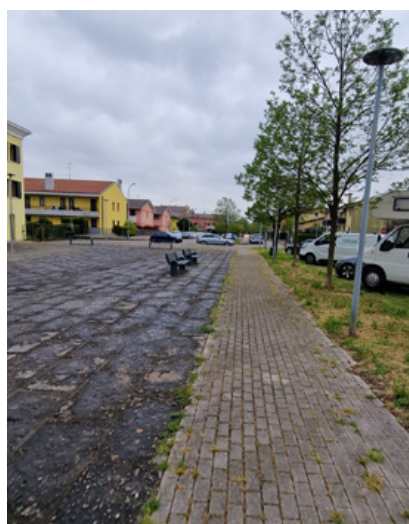
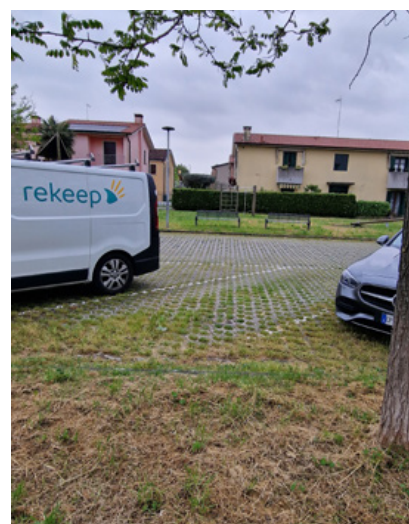
L'area verde risulta completamente a prato, priva di camminamenti quindi inaccessibile per carrozzina, da realizzarsi percorsi pavimentati. Accessibili i percorsi esistenti in corrispondenza dell'adiacente Piazza.

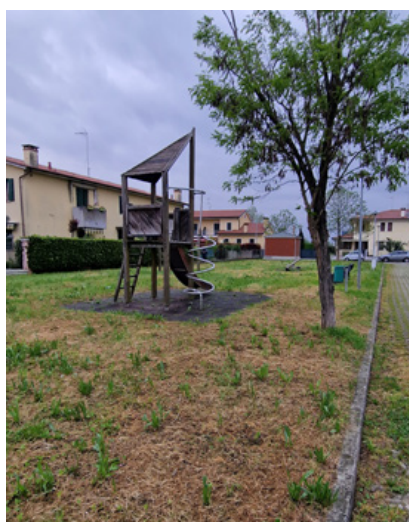
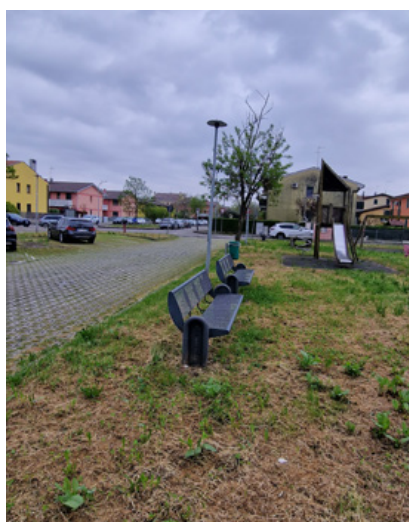
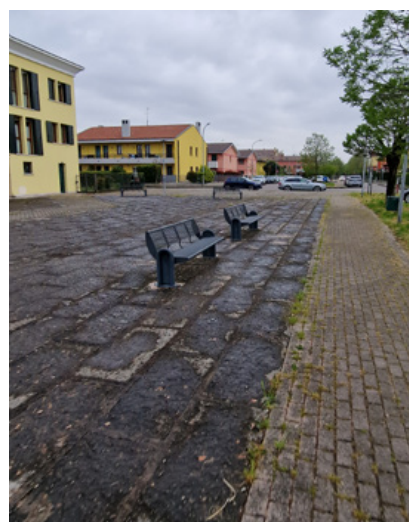
Presenti panchine ed attrezzature ludiche, nessuna di queste della tipologia inclusiva, accessibili anche a bambini fragili. Possibile realizzare un'area giochi inclusiva, realizzata in piano con finitura in gomma colata o mattonelle antitrauma, collegata ai percorsi pedonali ed attrezzata con attrezzi ludici inclusivi. Il posizionamento di una fontanella incrementerebbe il benessere ambientale e la vivibilità del Parco.

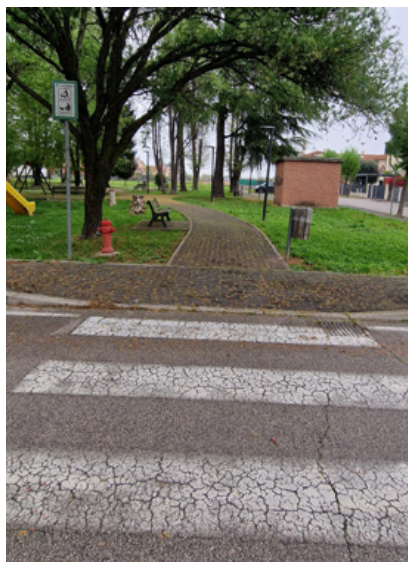
| L'ingresso al Parco risulta accessibile. | | | |

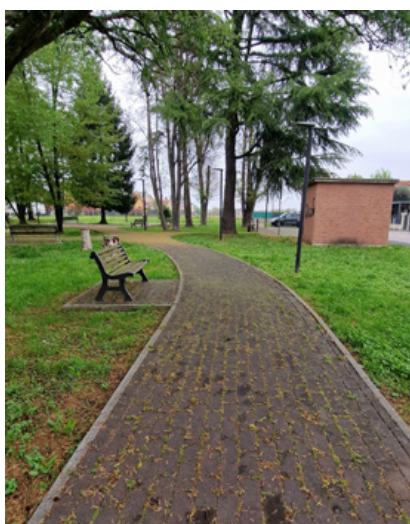
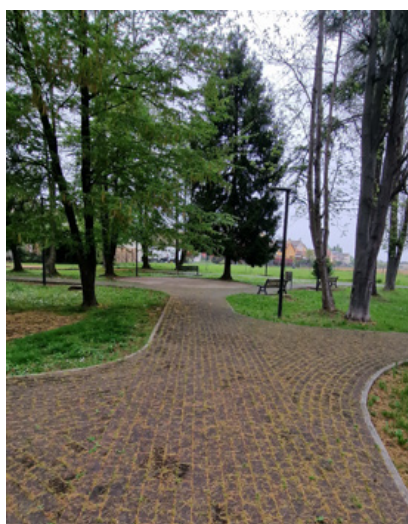
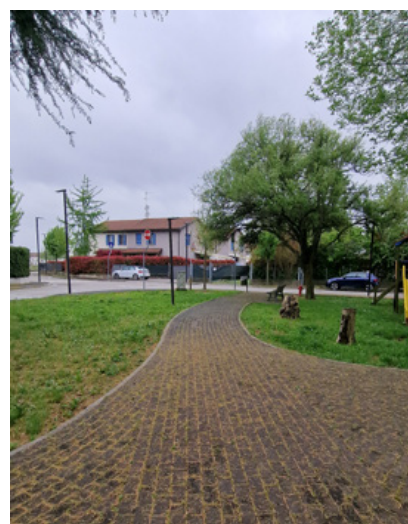
*I camminamenti del parco risultano pavimentati, perfettamente accessibili, per innalzare ulteriormente il livello d'accessibilità, per offrire un utile guida naturale ad utente non vedente si potrà prevedere un ciglio sopraelevato di 10 cm dal calpestio e differenziato per materiale e colore dalla pavimentazione dei percorsi ed interrotto ogni 10 m da varchi che consentano l'accesso alle zone adiacenti non pavimentate ai sensi del DM 236/89.*

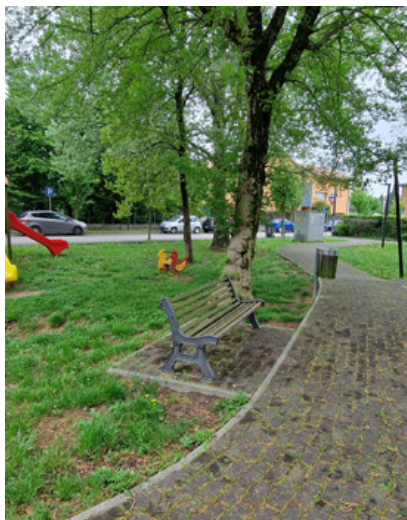
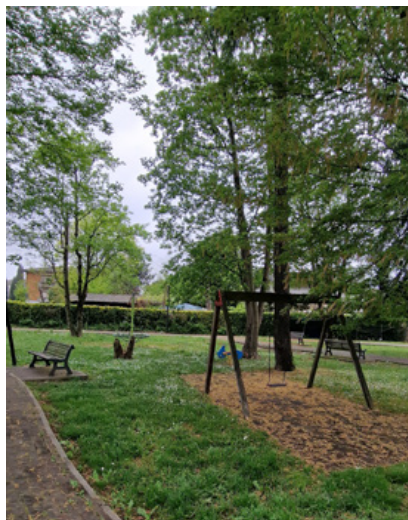
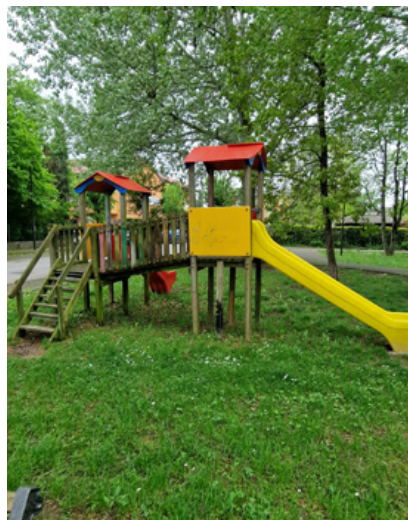
e la vivibilità del Parco. La realizzazione a fianco di parte delle panchine di un'area di profondità minima di 150 cm e larghezza di 110 cm permetterebbe a persona su sedia a ruote la sosta e la possibilità di una piena partecipazione sociale.

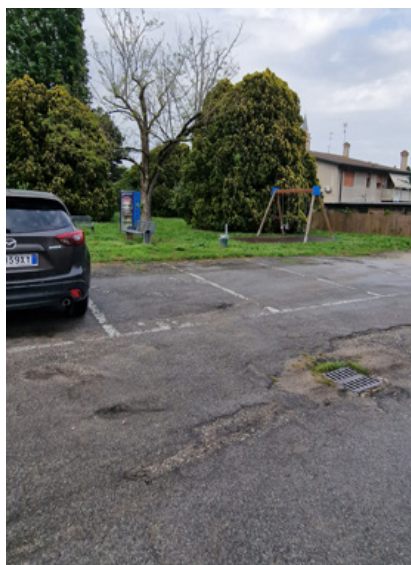
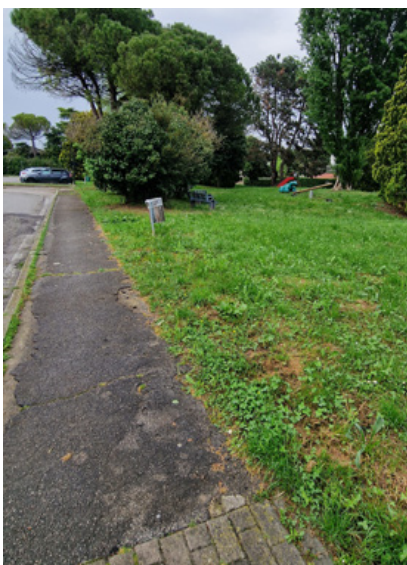
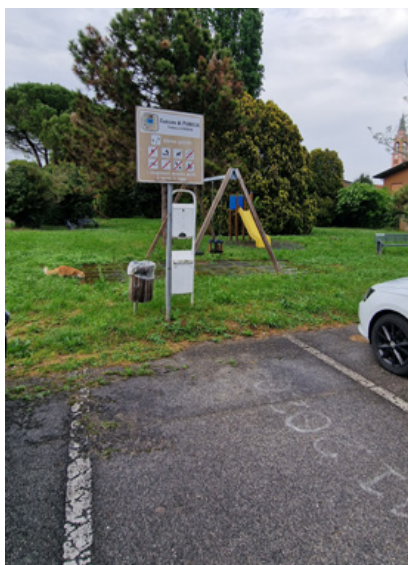
| La finitura del percorso è degradata, sconnessa o sdruciolevole? | | | Si<br><del>No</del> |
| L'area risulta in continuità spaziale con gli spazi adiacenti, consigliabile eliminare almeno uno stallo auto realizzando un'area zebra lato parcheggio per garantire sempre libertà d'accesso. | | | |

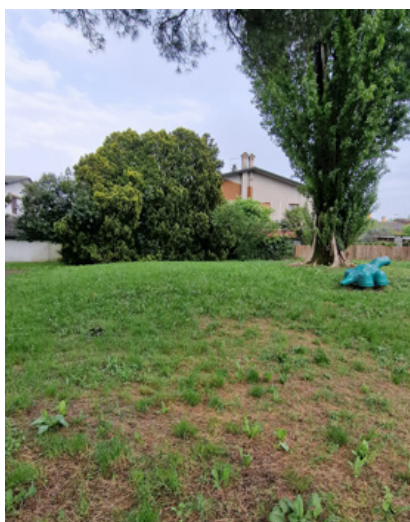
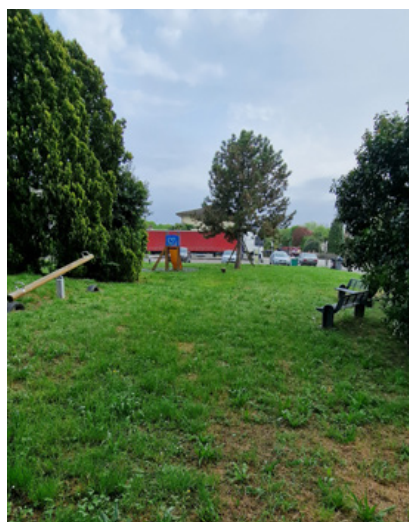
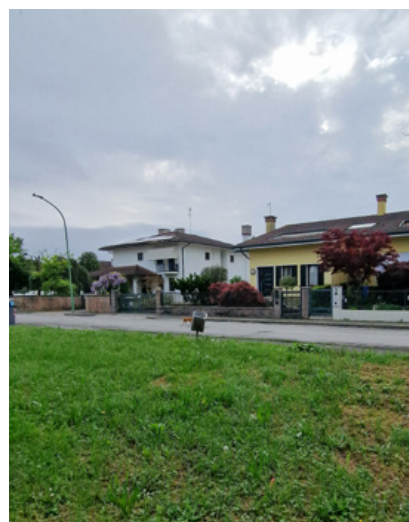
L'area risulta completamente a prato, non accessibile da persona su carrozzina, alternativamente a percorsi in finiture artificiali o in pietra, è possibile realizzare un percorso in calcestruzzo con adeguata rullatura e costipazione della stratigrafia del pacchetto e strato superficiale con pezzatura fine 1/3 mm al fine di consentire anche ad utente su sedia a ruote l'accesso all'area e la piena partecipazione sociale; necessario permettere all'utenza di raggiungere almeno parte dei punti d'interesse all'interno dell'area.

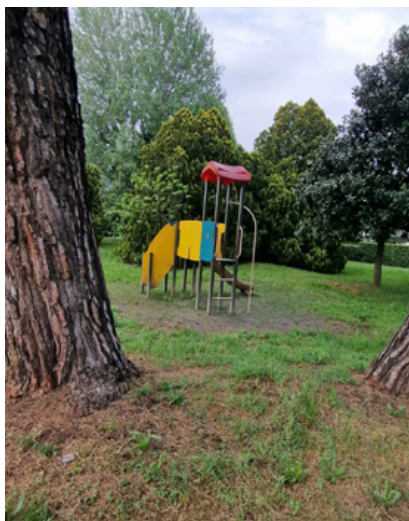
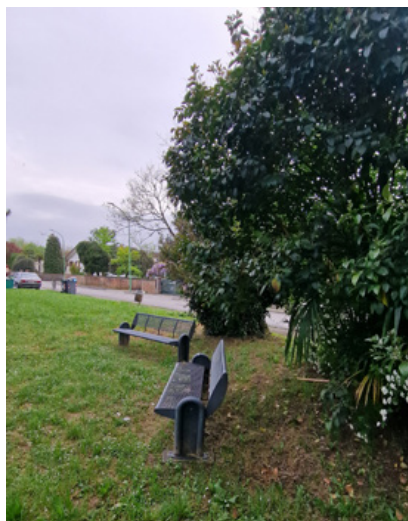
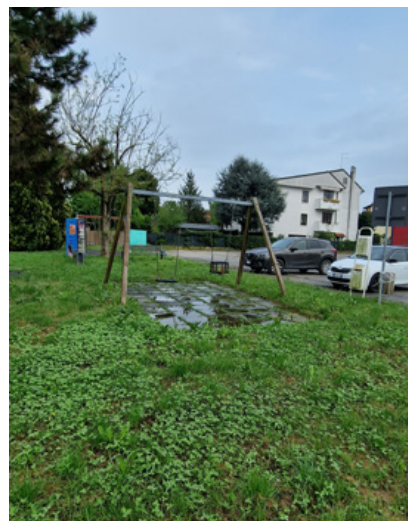
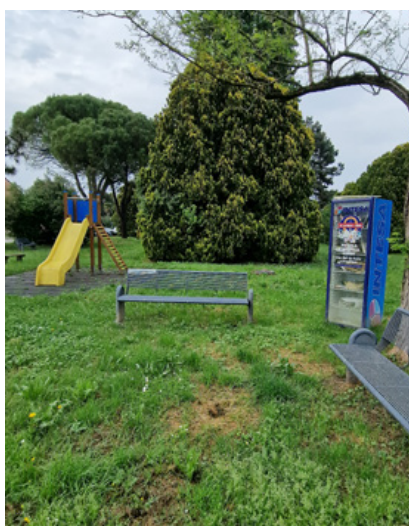
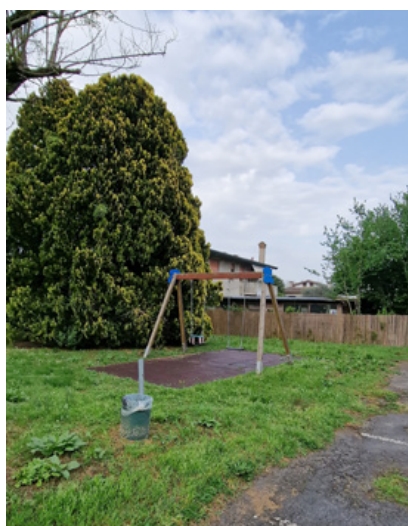
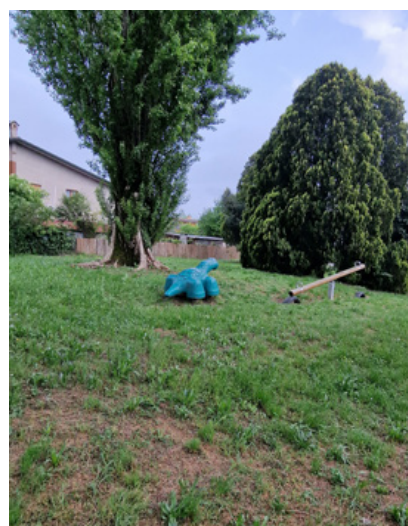
*in gomma colata o mattonelle antitrauma, collegata ai percorsi pedonali ed attrezzata con attrezzi ludici inclusivi. Il posizionamento di una fontanella incrementerebbe il benessere ambientale e la vivibilità del Parco.*

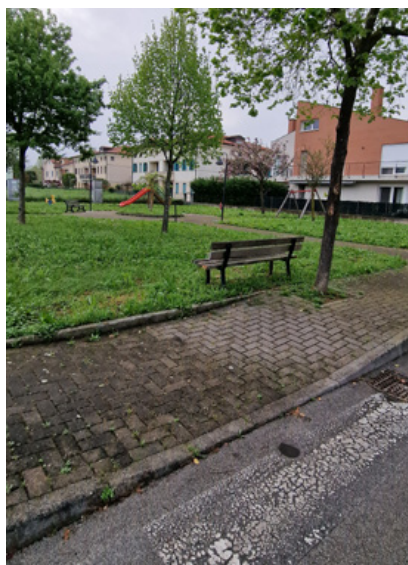
| Accessibili gli accessi. | | | |

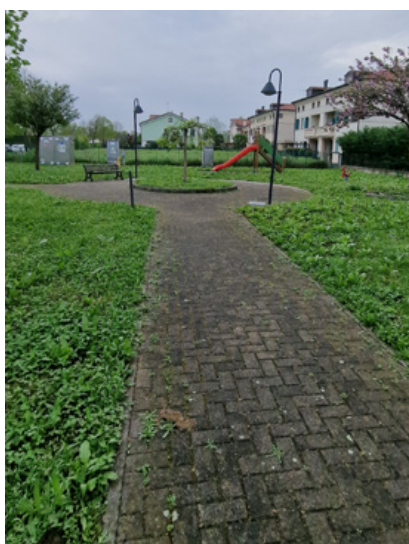
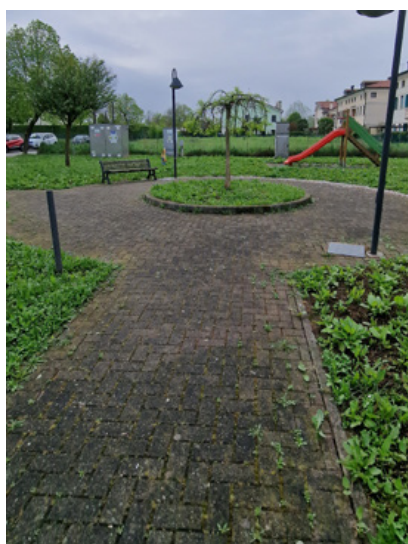
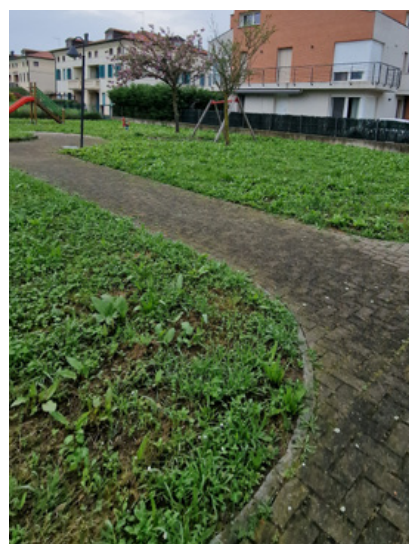
*I camminamenti del parco risultano pavimentati, perfettamente accessibili, per innalzare ulteriormente il livello d'accessibilità, per offrire un utile guida naturale ad utente non vedente si potrà prevedere un ciglio sopraelevato di 10 cm dal calpestio e differenziato per materiale e colore dalla pavimentazione dei percorsi ed interrotto ogni 10 m da varchi che consentano l'accesso alle zone adiacenti non pavimentate ai sensi del DM 236/89.*

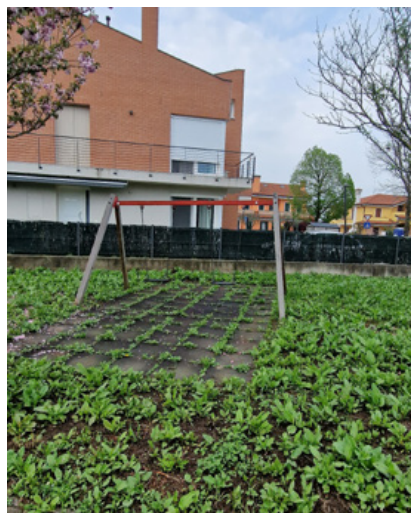
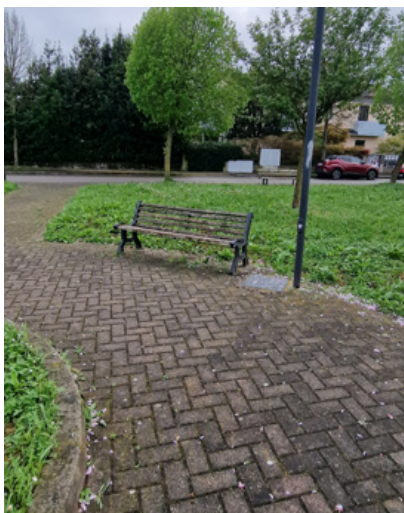
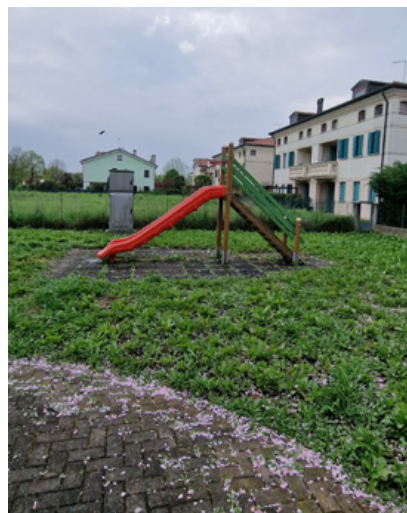
*ludici inclusivi. Il posizionamento di una fontanella incrementerebbe il benessere ambientale e la vivibilità del Parco.*

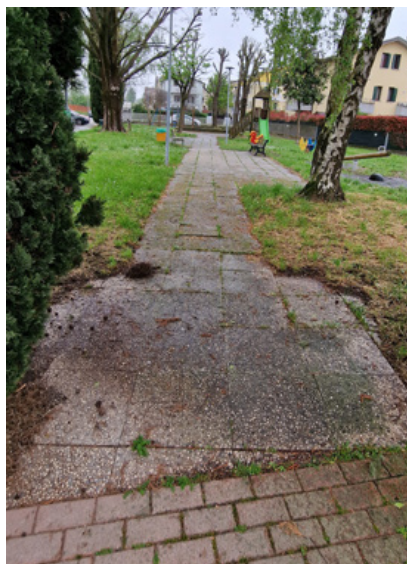
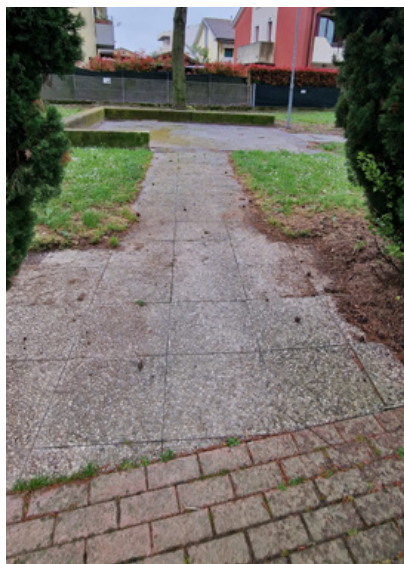
| Accessibili gli ingressi all'area. | | | |
