Comune di  
**Pianiga**  
Città Metropolitana di Venezia

**P E B A**

**Piano  
Eliminazione  
Barriere  
Architettoniche**

**Schede spazi pubblici e percorsi**

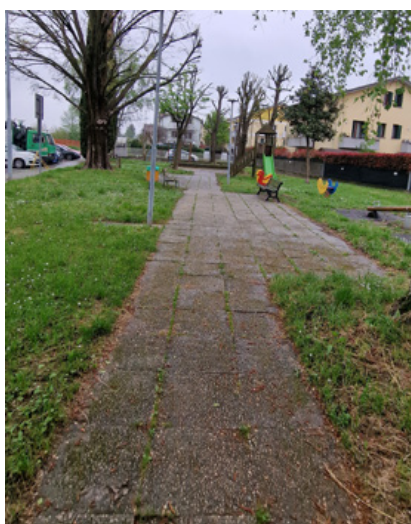
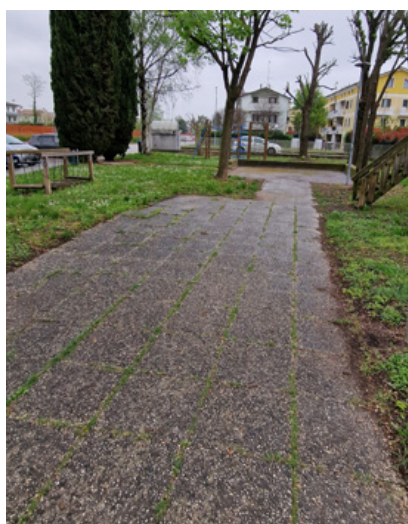
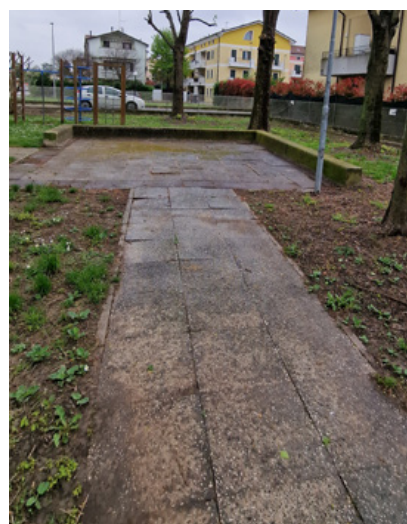
I camminamenti del parco risultano pavimentati, accessibili, seppur con qualche sconnessione, per innalzare ulteriormente il livello d'accessibilità, per offrire un utile guida naturale ad utente non vedente si potrà prevedere un ciglio sopraelevato di 10 cm dal calpestio e differenziato per materiale e colore dalla pavimentazione dei percorsi ed interrotto ogni 10 m da varchi che consentano l'accesso alle zone adiacenti non pavimentate ai sensi del DM 236/89.

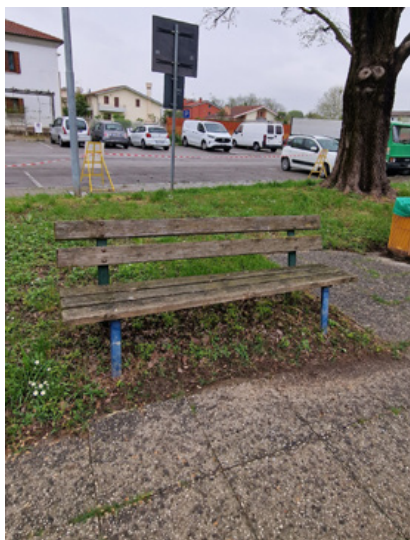
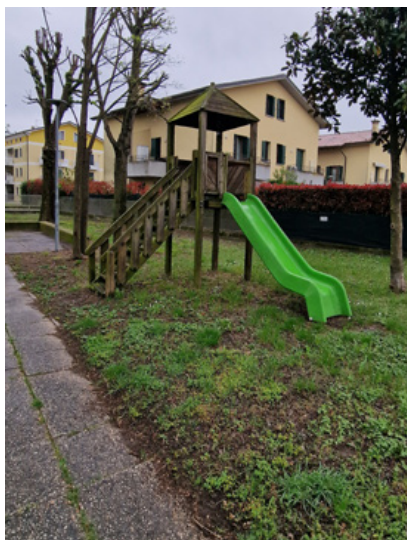
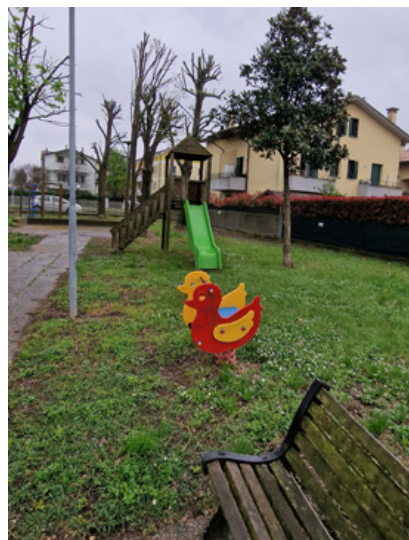
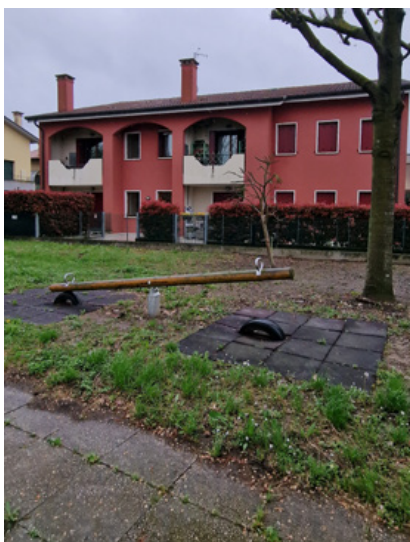
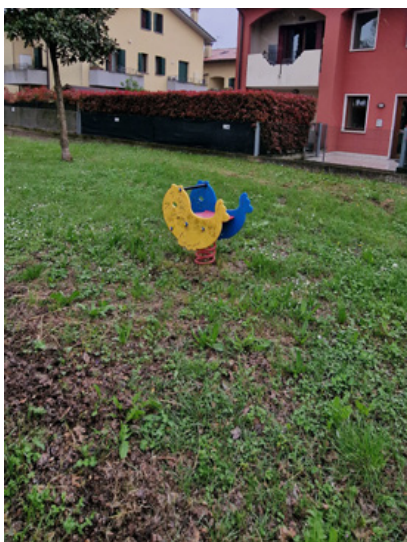
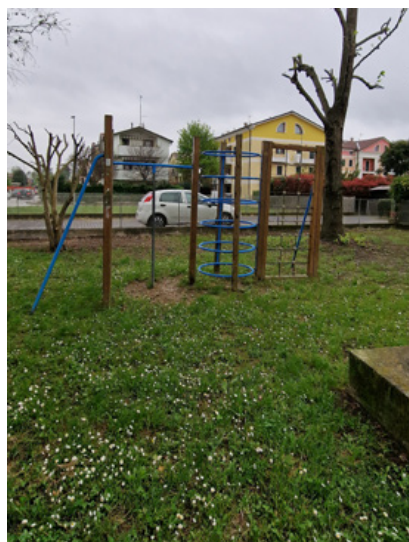
collegata ai percorsi pedonali ed attrezzata con attrezzi ludici inclusivi. Il posizionamento di una fontanella incrementerebbe il benessere ambientale e la vivibilità del Parco.

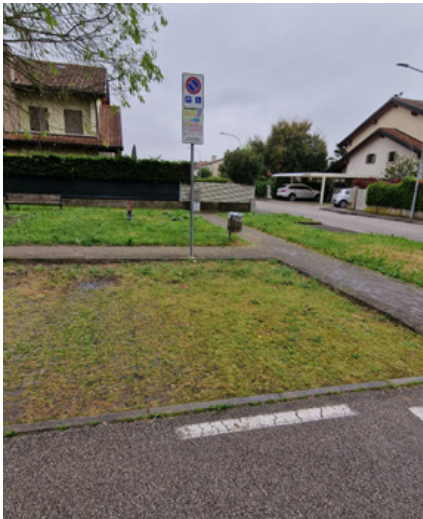
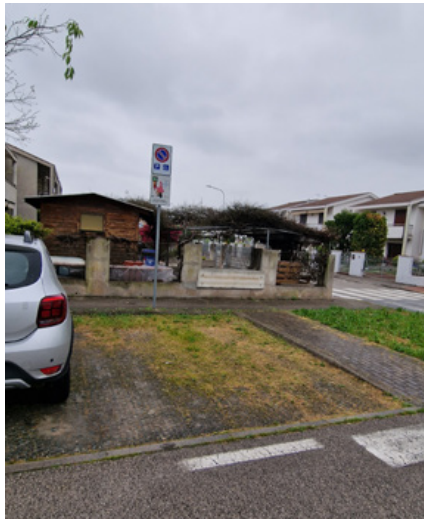
| <i>Stalli riservati privi di pavimentazione accessibile.</i> | | | |

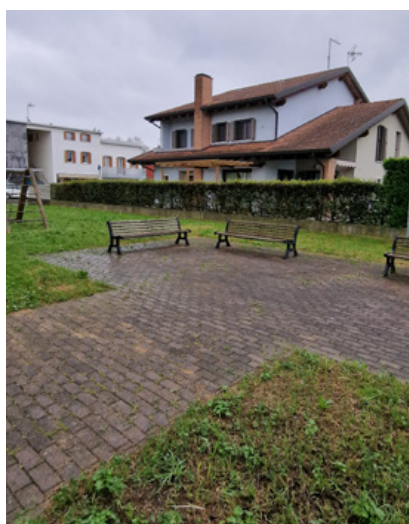
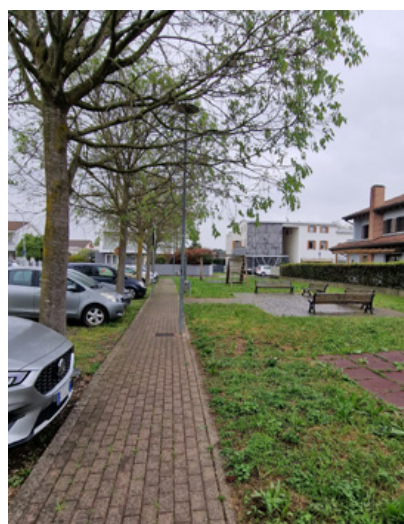
*I camminamenti esistenti risultano pavimentati, accessibili, per innalzare ulteriormente il livello d'accessibilità, per offrire un utile guida naturale ad utente non vedente si potrà prevedere un ciglio sopraelevato di 10 cm dal calpestio e differenziato per materiale e colore dalla pavimentazione dei percorsi ed interrotto ogni 10 m da varchi che consentano l'accesso alle zone adiacenti non pavimentate ai sensi del DM 236/89.*

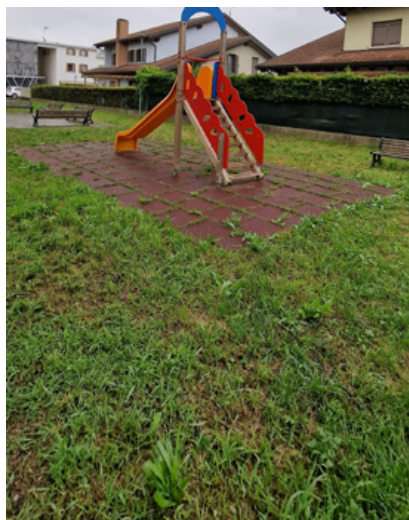
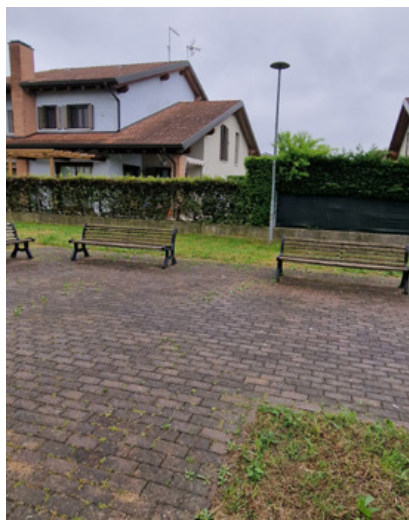
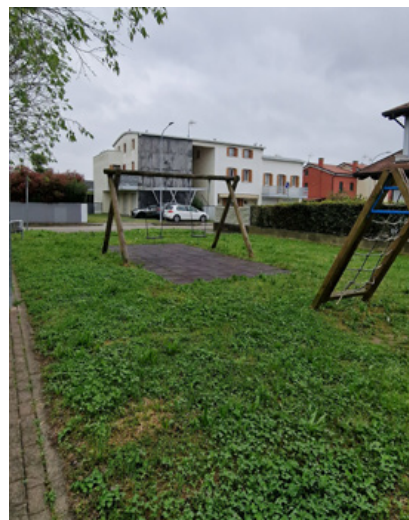
*Presenti panchine ed attrezzature ludiche, nessuna di queste della tipologia inclusiva, accessibili anche a bambini fragili, implementabili in futuro al momento della necessità di sostituzione di quelle presenti.*

| Ambito | Criticità rilevata | Possibile intervento risolutivo | Rif. normativi | Stima Costo | Intervento realizzato |
|---|---|---|---|---|---|
| Arredi e attrezzature | Assenza fontanella | Fornitura ed installazione nuova fontanella | -- | 2.000,0 € | |

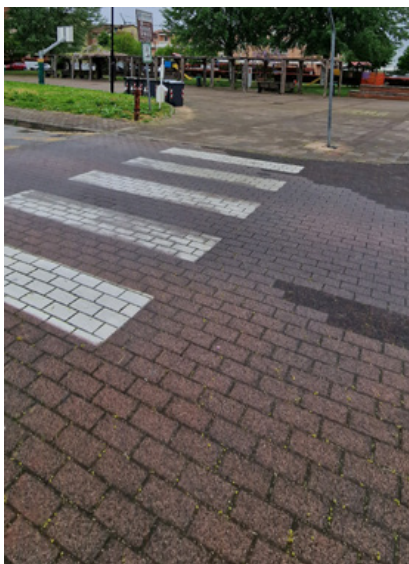
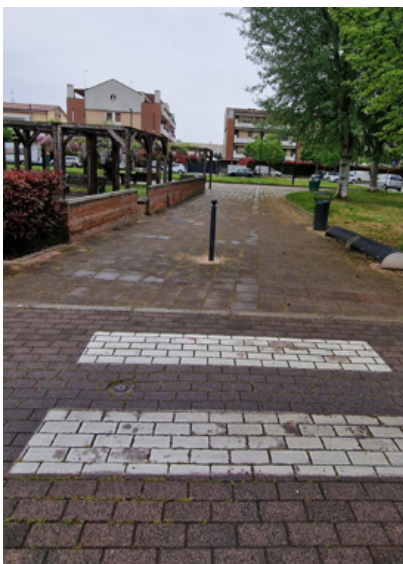
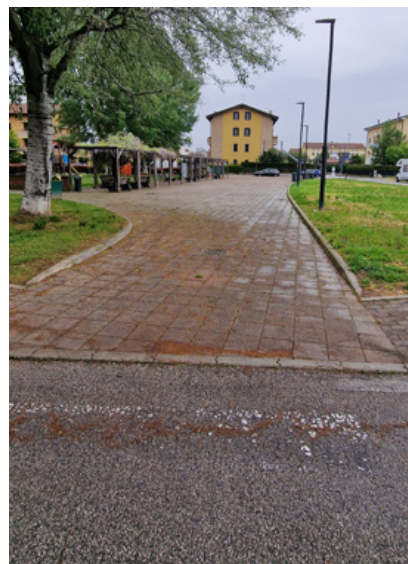
| Gli attraversamenti pedonali di accesso all'area non recano segnalazioni pedotattili per non vedenti. | | | |

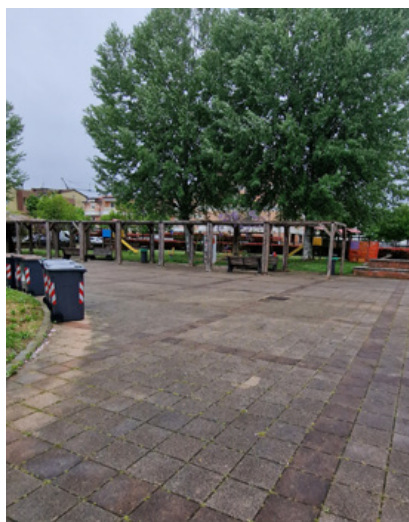
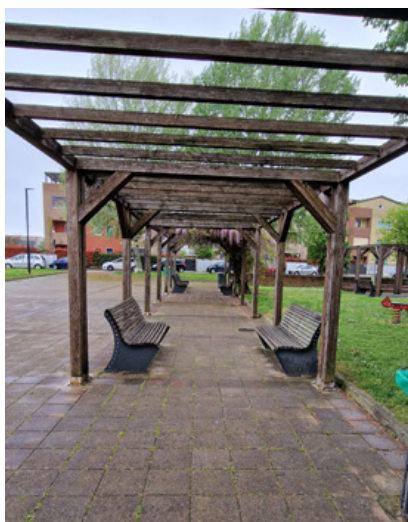
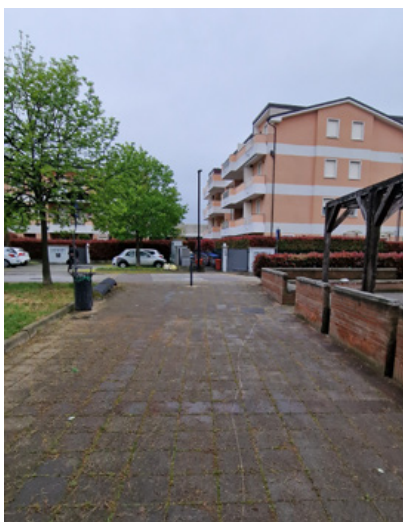
*I camminamenti esistenti risultano pavimentati, accessibili, seppur non presentino riferimenti che offrano guide naturali per persona non vedente.*

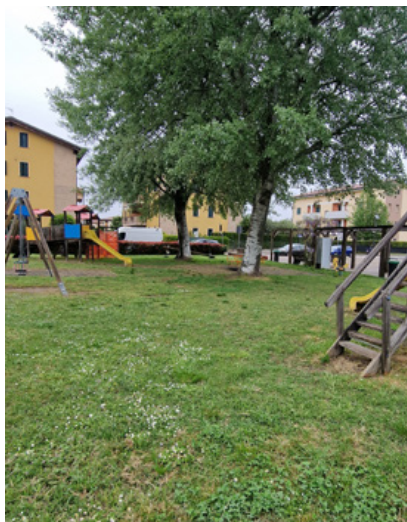
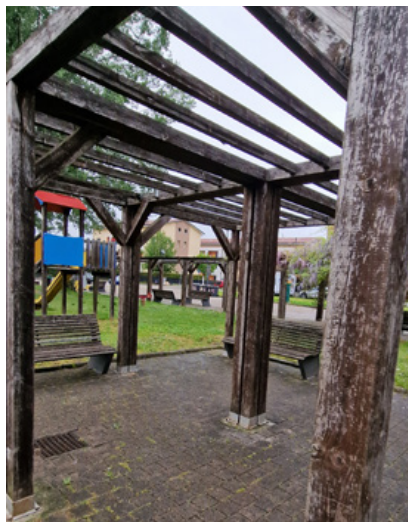
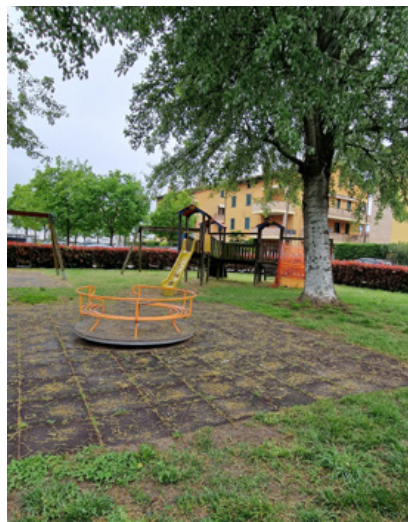
*Presenti panchine ed attrezzature ludiche, nessuna di queste risulta della tipologia inclusiva. Possibile realizzare un'area giochi inclusiva, realizzata in piano con finitura in gomma colata o mattonelle antitrauma, collegata ai percorsi pedonali ed attrezzata con attrezzi ludici inclusivi. Il posizionamento di una fontanella incrementerebbe il benessere ambientale e la vivibilità del Parco.*

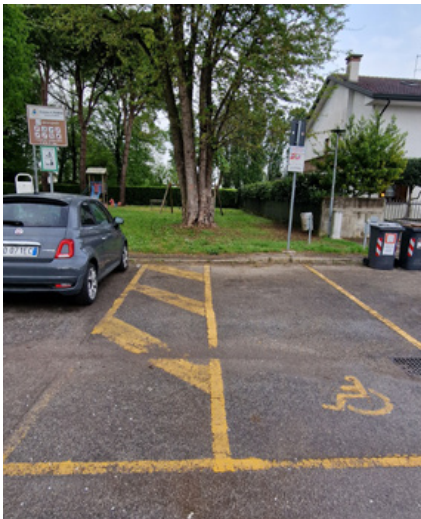
| Stallo da raccordarsi al percorso al perimetro del Parco. | | | |

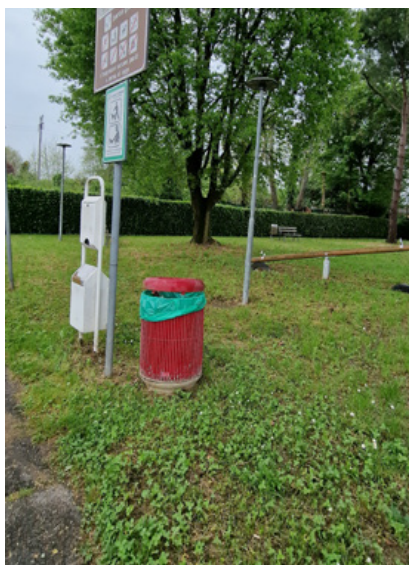
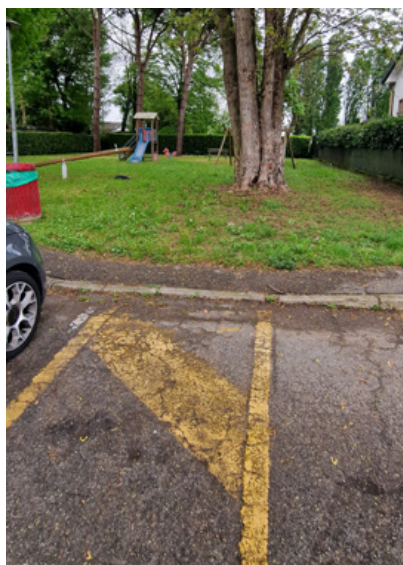
| Da migliorare l'accesso all'area contestualmente al miglioramento del raccordo dello stallo riservato. | | | |

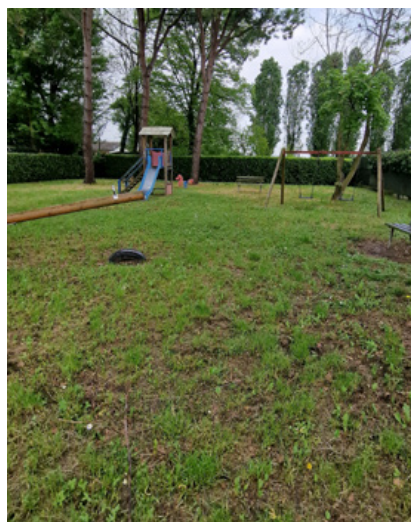
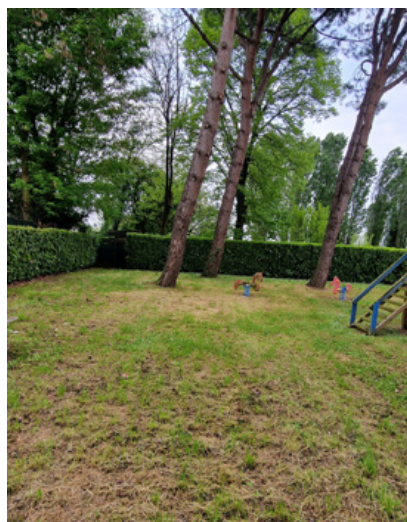
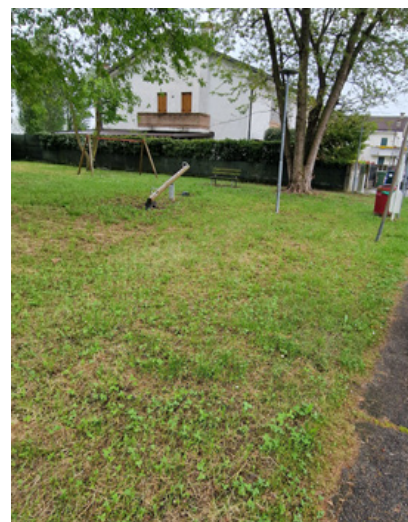
L'area risulta completamente a prato, non accessibile da persona su carrozzina, alternativamente a percorsi in finiture artificiali o in pietra, è possibile realizzare un percorso in calcestruzzo con adeguata rullatura e costipazione della stratigrafia del pacchetto e strato superficiale con pezzatura fine 1/3 mm al fine di consentire anche ad utente su sedia a ruote l'accesso all'area e la piena partecipazione sociale; necessario permettere all'utenza di raggiungere almeno parte dei punti d'interesse all'interno dell'area.

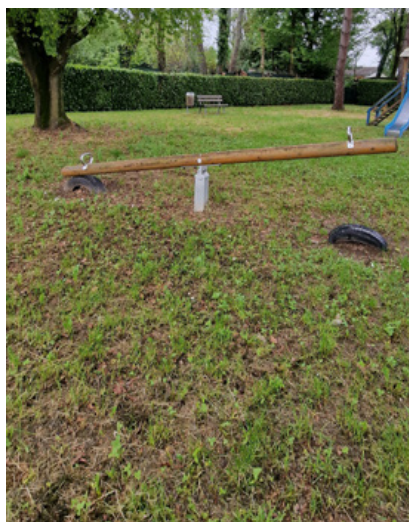
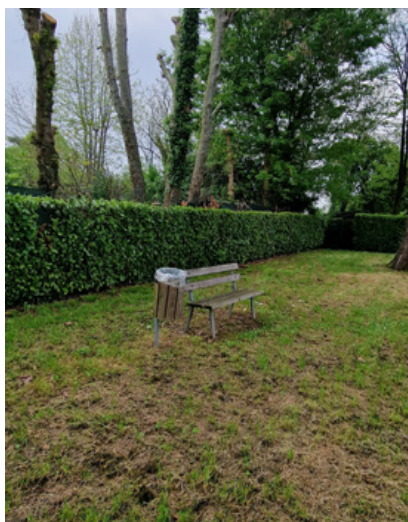
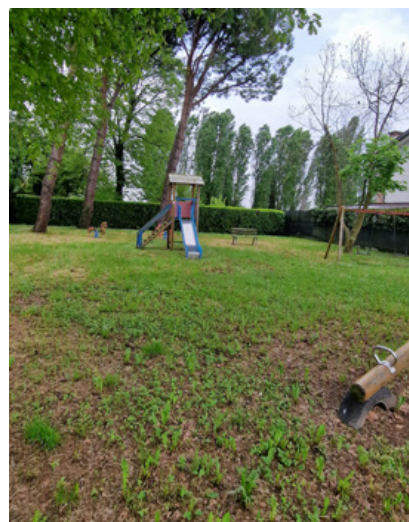
*in gomma colata o mattonelle antitrauma, collegata ai percorsi pedonali ed attrezzata con attrezzi ludici inclusivi. Il posizionamento di una fontanella incrementerebbe il benessere ambientale e la vivibilità del Parco.*

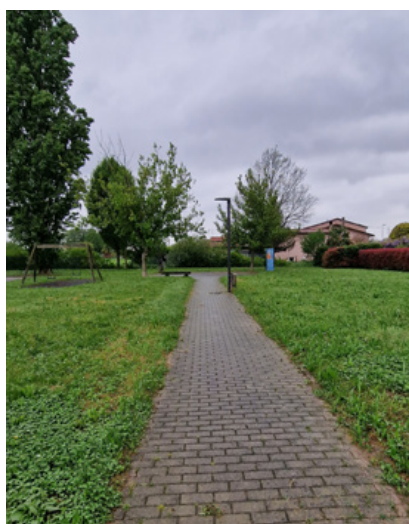
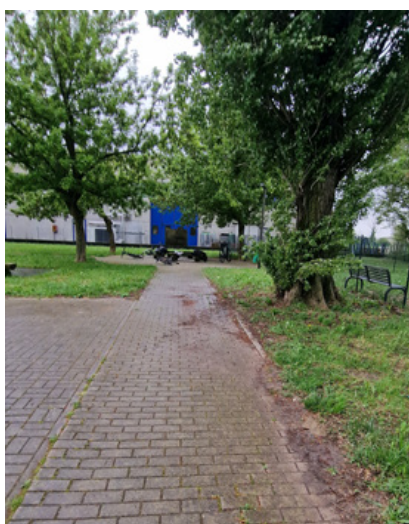
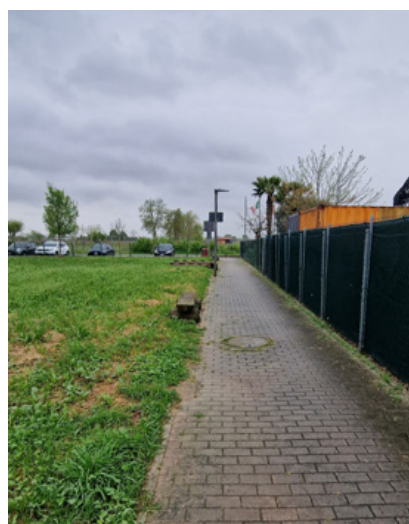
*I camminamenti esistenti risultano pavimentati, accessibili, per innalzare ulteriormente il livello d'accessibilità, per offrire un utile guida naturale ad utente non vedente, laddove non già presente, si potrà prevedere un ciglio sopraelevato di 10 cm dal calpestio e differenziato per materiale e colore dalla pavimentazione dei percorsi ed interrotto ogni 10 m da varchi che consentano l'accesso alle zone adiacenti non pavimentate ai sensi del DM 236/89.*

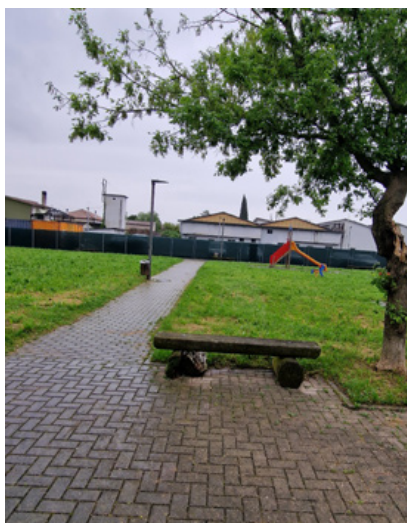
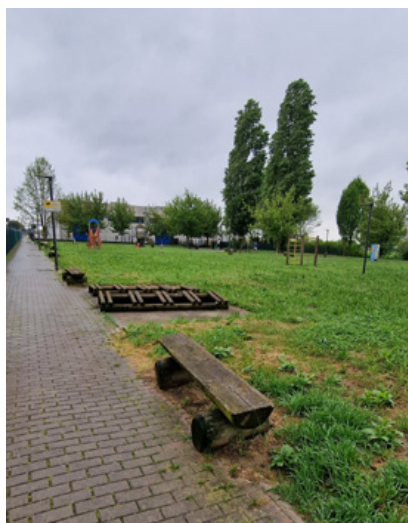
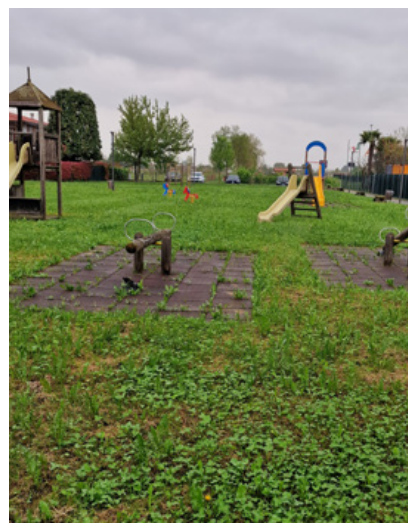
*in gomma colata o mattonelle antitrauma, collegata ai percorsi pedonali ed attrezzata con attrezzi ludici inclusivi. Si segnala la presenza di modelli di panchine dotate di sola seduta, risultando poco confortevoli per la sosta prolungata di chiunque ma specie per persone fragili o anziane. Il posizionamento di una fontanella incrementerebbe il benessere ambientale e la vivibilità del Parco.*

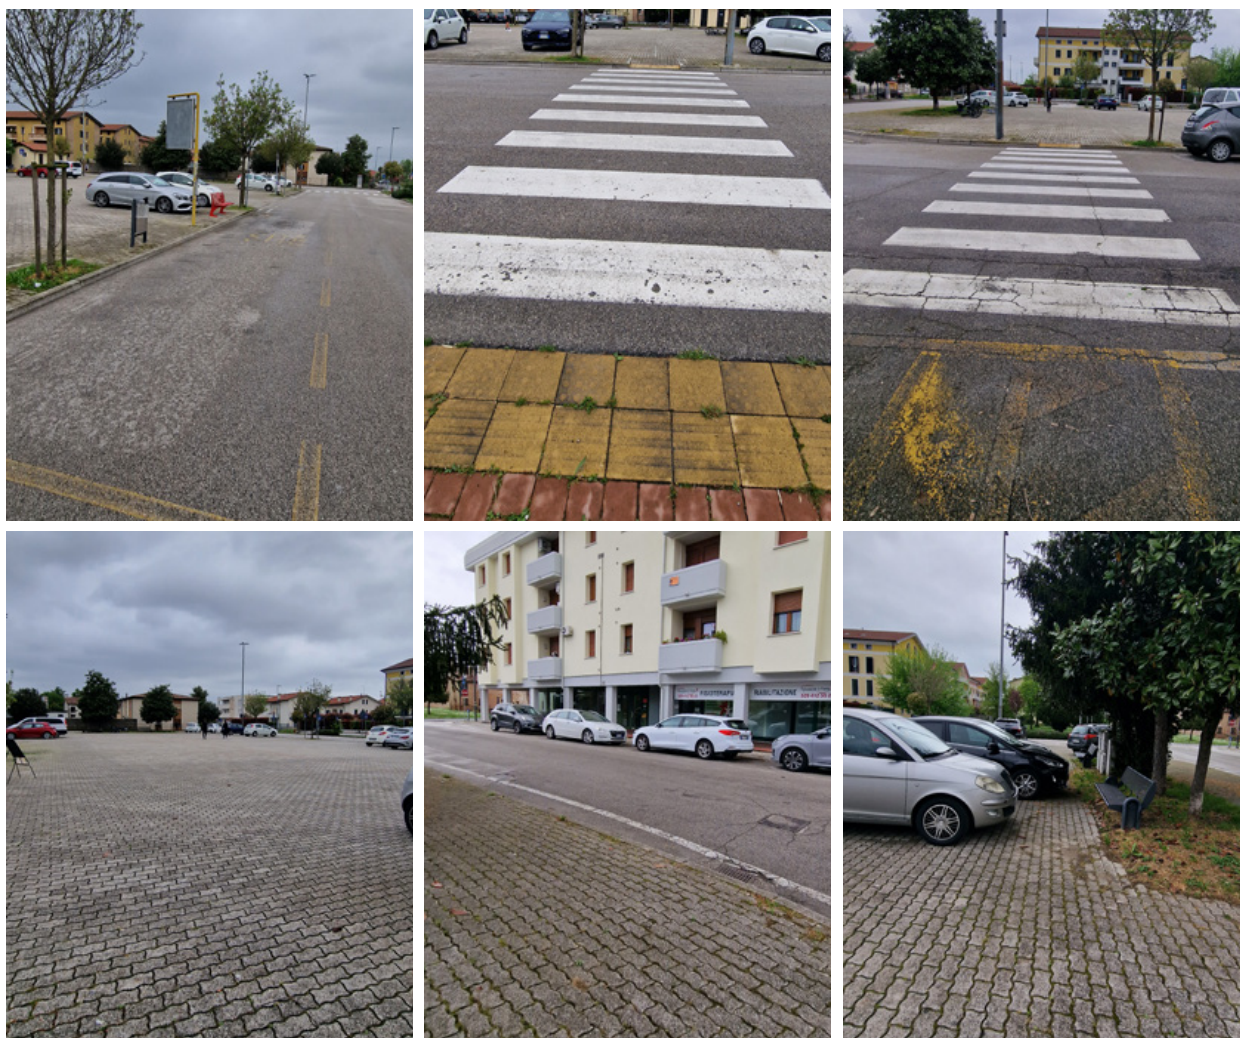
| <p><i>La Piazza si sviluppa in piano, presenti due accessi, uno sul lato nord ed uno a sud, da dotare di segnalazioni pedotattili gli attraversamenti pedonale laddove assenti; si potrebbe ipotizzare la realizzazione di un attraversamento pedonale sopraelevato sul lato est e sul lato ovest al fine d'innalzare il livello di accessibilità della Piazza meglio integrando la continuità con i percorsi adiacenti. Oppor-<br/>tuno che la fermata dei mezzi pubblici venga resa accessibile all'utenza ampliata integrandola con pensilina e segnalazioni pedotattili per non vedenti. Da disporre elementi parapetonali sui lati corti in corrispondenza delle sedute al fine di assicurare senza adeguato spazio libero da autovetture.</i></p> | | | |

| Ambito | Criticità rilevata | Possibile intervento risolutivo | Rif. normativi | Stima Costo | Intervento realizzato |
|---|---|---|---|---|---|
| Accessi & percorsi | Attraversamenti pedonali di accesso privi di segnalazioni pedotattili su ambo i lati | Adeguamento di attraversamento pedonale completo di segnali pedotattili per non vedenti (laddove non già presenti) | DM 236/89 artt. 4.2.1-8.2.1<br>DPR 503/96 artt. 4e5 | 2.000,0 € | |
| Accessi & percorsi | Piazza poco accessibile per l'utenza proveniente da percorsi est | Ipotesi di realizzazione attraversamenti pedonali sopraelevati di accesso alla Piazza lati est ed ovest integrati di mattonelle pedotattili | DM 236/89 artt. 4.2.1-8.2.1<br>DPR 503/96 artt. 4e5 | 11.000,0 € | |
| Accessi & percorsi | Fermata autobus non accessibile all'utenza ampliata | Inserimento segnalazioni pedotattili per non vedenti e pensilina | DM 236/89 artt. 4.2.1 e 8.2 - DPR 503/96 artt. 4e5 | 12.000,0 € | |
| Accessi & percorsi | Assenza elementi parapetonali che garantiscano la presenza di spazio libero dalle autovetture in corrispondenza delle panchine | Installazione elementi parapetonali | DM 236/89 8.2.1 | 1.000,0 € | |

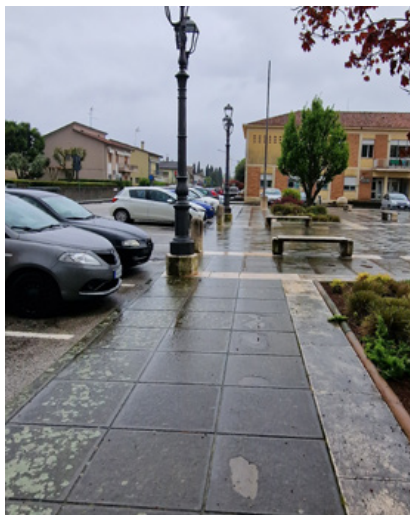
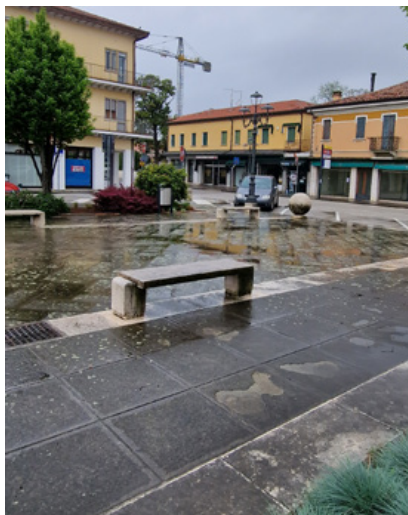
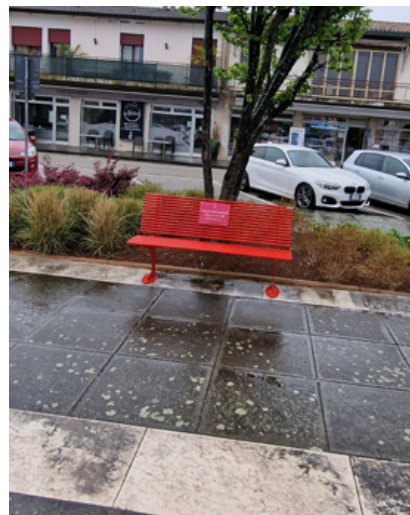
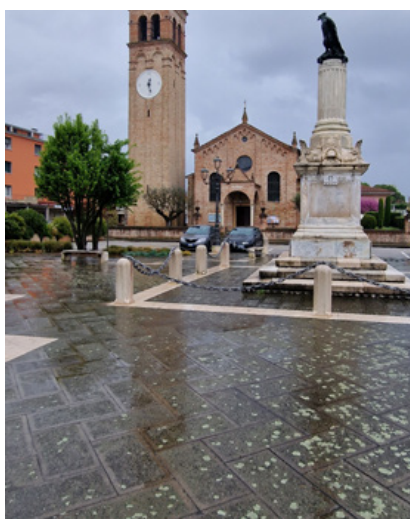
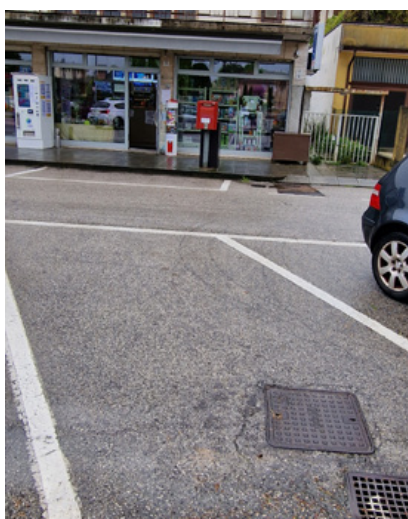
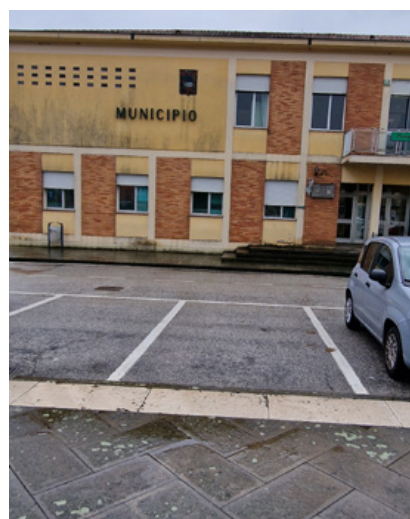
| <p><i>La Piazza si sviluppa in piano, non presentando particolari criticità in riferimento alla disabilità motoria, solo una panchina è dotata di schienale, il resto dei modelli presenta sola seduta, risultando poco confortevoli nella seduta prolungata per tutti e specie per persona anziane o fragili. Per implementare l'accessibilità alla Piazza per persona con fragilità motorie si può pensare alla realizzazione di un attraversamento pedonale rialzato lato Municipio.</i></p> | | | |

| Ambito | Criticità rilevata | Possibile intervento risolutivo | Rif. normativi | Stima Costo | Intervento realizzato |
|---|---|---|---|---|---|
| Accessi & percorsi | Piazza poco accessibile per l'utenza proveniente da sud | Ipotesi di realizzazione attraversamento pedonale sopraelevati di accesso alla Piazza lato Municipio | DM 236/89 artt. 4.2.1-8.2.1<br>DPR 503/96 artt. 4e5 | 5.500,0 € | |
| Arredi e attrezzature | Assenza panchine confortevoli anche per persona anziana o fragile con schienale e braccioli | Fornitura e posa di n. 3 nuove panchine complete di schienale e braccioli ed area laterale pavimentata per la sosta di carrozzina | -- | 2.100,0 € | |

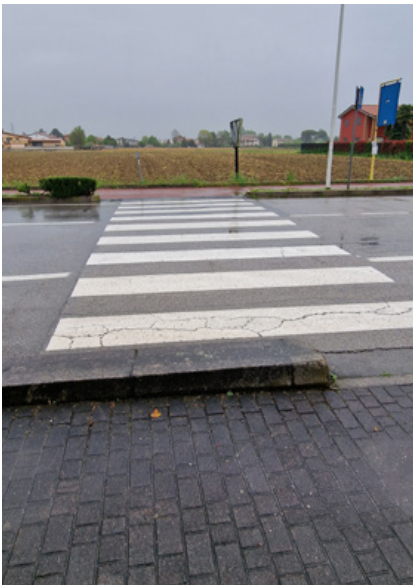
| Via Roma | |
|---|---|
| Tipologia criticità: Assenza segnalazione attraversamento pedonale per non vedenti (ambo i lati) | 01 |

| Via Roma | |
|---|---|
| <p>Descrizione prestazionale possibile intervento:<br/> Segnalazione di attraversamento pedonale mediante collocazione di adeguata segnaletica tattilo plantare in gres porcellanato da esterno. <i>Compreso rimozione di tratto di cordolo.</i></p> | |
| Stima costo intervento possibile risolutivo: <b>2.200,0 €</b> | |

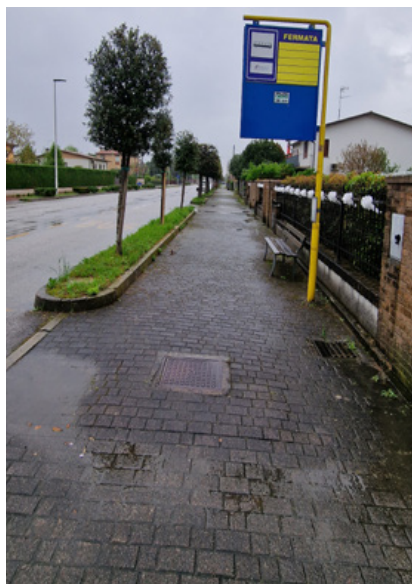
**02**

Indicazione posizione: fermata bus direzione Pianiga centro

Realizzazione di fermata dei mezzi pubblici accessibile completa di pensilina per la protezione dagli agenti atmosferici con panchina dotata di schienale e braccioli integrata con segnali tattilo plantari per non vedenti.

Stima costo intervento possibile risolutivo: **17.000,0 €**

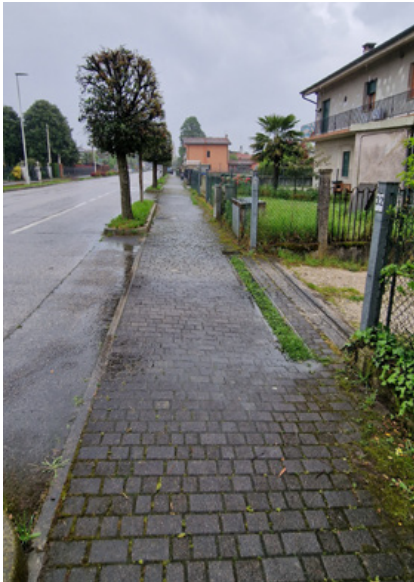
| Via Roma | |
|---|---|
| Indicazione posizione: passo carrabile civico 32 | Numero intervento |
| Tipologia criticità: Percorso pedonale con pendenza trasversale superiore all'1% | <b>04</b> |

| Via Roma | |
|---|---|
| <p>Descrizione prestazionale possibile intervento: Rifacimento del marciapiede o percorso pedonale esistente previa demolizione della pavimentazione compreso il sottofondo, allo scopo di creare una fascia di percorso di larghezza minima puntualmente non inferiore a 90 cm con pendenza trasversale entro l'1%.</p> | |
| <p>Riferimenti normativi: DM 236/89 artt. 4.2.1 e 8.2.1 - DPR 503/96 artt. 4e5</p> | |
| <p>Stima costo intervento possibile risolutivo: <b>1.600,0 €</b></p> | |

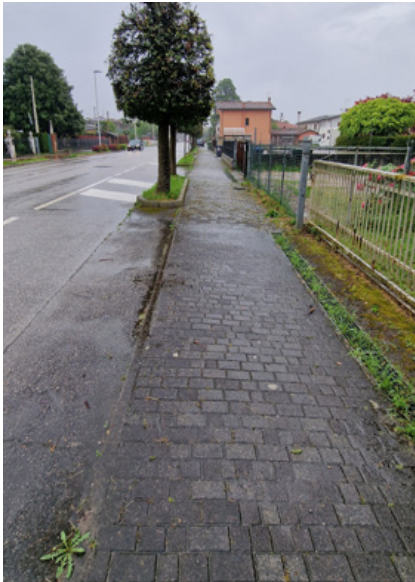
| Via Roma | |
|---|---|
| Indicazione posizione: passo carrabile civico 34 | Numero intervento |
| Tipologia criticità: Percorso pedonale con pendenza trasversale superiore all'1% | <b>05</b> |

| Via Roma | |
|---|---|
| <p>Descrizione prestazionale possibile intervento: Rifacimento del marciapiede o percorso pedonale esistente previa demolizione della pavimentazione compreso il sottofondo, allo scopo di creare una fascia di percorso di larghezza minima puntualmente non inferiore a 90 cm con pendenza trasversale entro l'1%.</p> | |
| <p>Riferimenti normativi: DM 236/89 artt. 4.2.1 e 8.2.1 - DPR 503/96 artt. 4e5</p> | |
| <p>Stima costo intervento possibile risolutivo: <b>1.800,0 €</b></p> | |

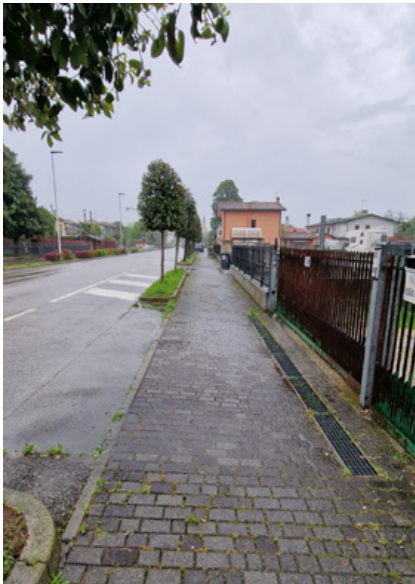
| Via Roma | |
|---|---|
| Indicazione posizione: passo carrabile civico 36 | Numero intervento |
| Tipologia criticità: Percorso pedonale con pendenza trasversale superiore all'1% | <b>06</b> |

| Via Roma | |
|---|---|
| <p>Descrizione prestazionale possibile intervento: Rifacimento del marciapiede o percorso pedonale esistente previa demolizione della pavimentazione compreso il sottofondo, allo scopo di creare una fascia di percorso di larghezza minima puntualmente non inferiore a 90 cm con pendenza trasversale entro l'1%.</p> | |
| <p>Riferimenti normativi: DM 236/89 artt. 4.2.1 e 8.2.1 - DPR 503/96 artt. 4e5</p> | |
| <p>Stima costo intervento possibile risolutivo: <b>2.000,0 €</b></p> | |

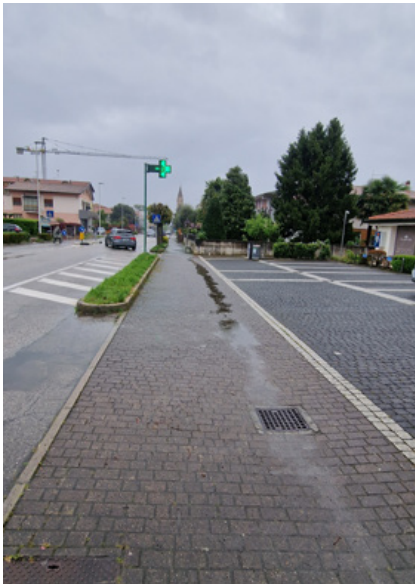
| Via Roma | |
|---|---|
| Indicazione posizione: altezza farmacia | Numero intervento |
| Tipologia criticità: assenza continuità guida naturale non vedente | <b>07</b> |

| Via Roma | |
|---|---|
| <p>Descrizione prestazionale possibile intervento: Realizzazione di segnaletica tattilo plantare in assenza di continuità di guida naturale per distanza superiore agli 8 metri lineari.<br/> <i>Realizzazione di pista pedotattile lungo almeno uno dei sensi di marcia per garantire l'orientamento di persona non vedente.</i></p> | |
| Riferimenti normativi: DM 236/89 artt. 2- 4.2.1-8.2 | |
| Stima costo intervento possibile risolutivo: <b>4.800,0 €</b> | |

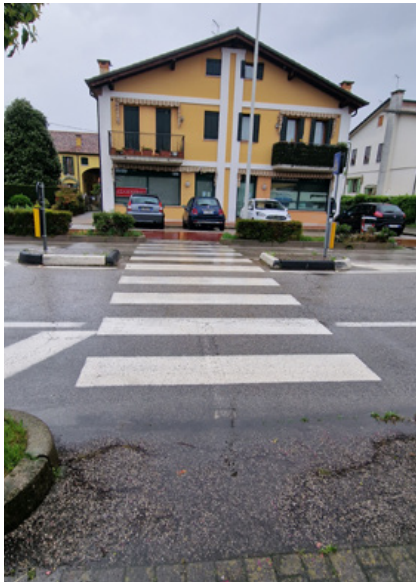
| Via Roma | |
|---|---|
| Indicazione posizione: attraversamento pedonale altezza Farmacia | Numero intervento |
| Tipologia criticità: Assenza segnalazione attraversamento pedonale per non vedenti (ambo i lati) | <b>08</b> |

| Via Roma | |
|---|---|
| <p>Descrizione prestazionale possibile intervento:</p> <p>Segnalazione di attraversamento pedonale mediante collocazione di adeguata segnaletica tattilo plantare in mattonelle in gres.</p> | |
| Riferimenti normativi: DM 236/89 artt. 4.2.1 e 8.2.1 - DPR 503/96 artt. 4e5 | |
| Stima costo intervento possibile risolutivo: <b>3.200,0 €</b> | |

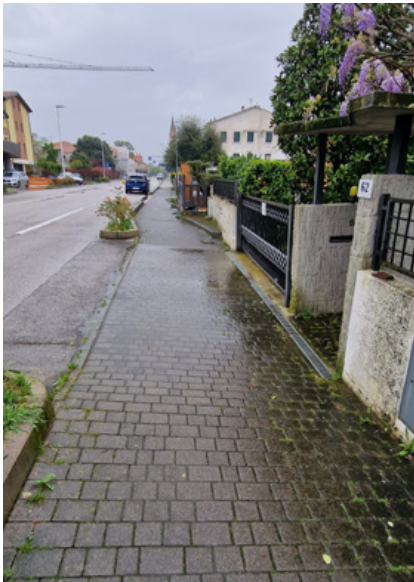
| Via Roma | |
|---|---|
| Indicazione posizione: civico 62 | Numero intervento |
| Tipologia criticità: Percorso pedonale con pendenza trasversale superiore all'1% | <b>09</b> |

| Via Roma | |
|---|---|
| <p>Descrizione prestazionale possibile intervento: Rifacimento del marciapiede o percorso pedonale esistente previa demolizione della pavimentazione compreso il sottofondo, allo scopo di creare una fascia di percorso di larghezza minima puntualmente non inferiore a 90 cm con pendenza trasversale entro l'1%.</p> | |
| <p>Riferimenti normativi: DM 236/89 artt. 4.2.1 e 8.2.1 - DPR 503/96 artt. 4e5</p> | |
| <p>Stima costo intervento possibile risolutivo: <b>2.200,0 €</b></p> | |

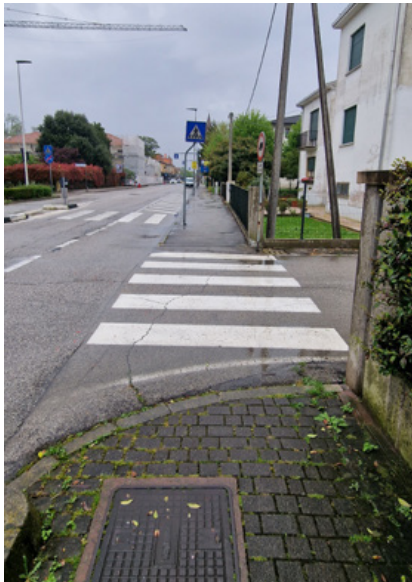
| Via Roma | |
|---|---|
| Indicazione posizione: intersezione Via Papa Luciani | Numero intervento |
| Tipologia criticità: Assenza segnalazione attraversamento pedonale per non vedenti (ambo i lati) | <b>10</b> |

| Via Roma | |
|---|---|
| <p>Descrizione prestazionale possibile intervento:<br/> Segnalazione di attraversamento pedonale mediante collocazione di adeguata segnaletica tattilo plantare in gres porcellanato da esterno.</p> | |
| <p>Riferimenti normativi:<br/> DM 236/89 artt. 4.2.1 e 8.2.1 - DPR 503/96 artt. 4e5</p> | |
| Stima costo intervento possibile risolutivo: <b>1.500,0 €</b> | |

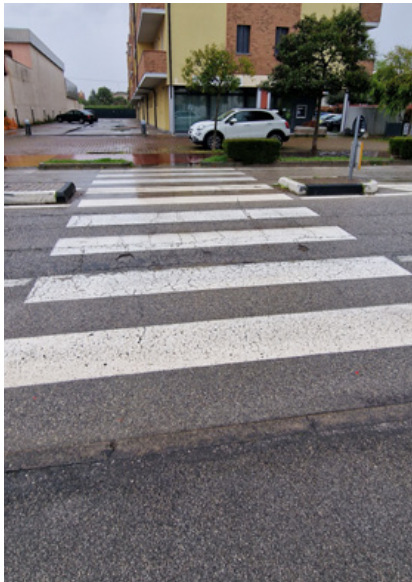
| Via Roma | |
|---|---|
| Indicazione posizione: altezza intersezione con Via Papa Luciani | Numero intervento |
| Tipologia criticità: Assenza segnalazione attraversamento pedonale per non vedenti (ambo i lati) | 11 |

| Via Roma | |
|---|---|
| <p>Descrizione prestazionale possibile intervento:<br/> Segnalazione di attraversamento pedonale mediante collocazione di adeguata segnaletica tattilo plantare in mattonelle in gres.</p> | |
| Riferimenti normativi: DM 236/89 artt. 4.2.1 e 8.2.1 - DPR 503/96 artt. 4e5 | |

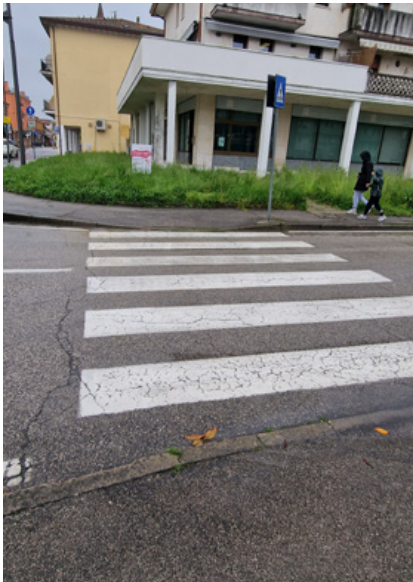
| Via Roma | |
|---|---|
| Tipologia criticità: Assenza segnalazione attraversamento pedonale per non vedenti (ambo i lati) | <b>13</b> |

| Via Roma | |
|---|---|
| <p>Descrizione prestazionale possibile intervento:</p> <p>Segnalazione di attraversamento pedonale mediante collocazione di adeguata segnaletica tattilo plantare in gres porcellanato da esterno.</p> | |
| <p>Riferimenti normativi:</p> <p>DM 236/89 artt. 4.2.1 e 8.2.1 - DPR 503/96 artt. 4e5</p> | |
| Stima costo intervento possibile risolutivo: <b>2.000,0 €</b> | |

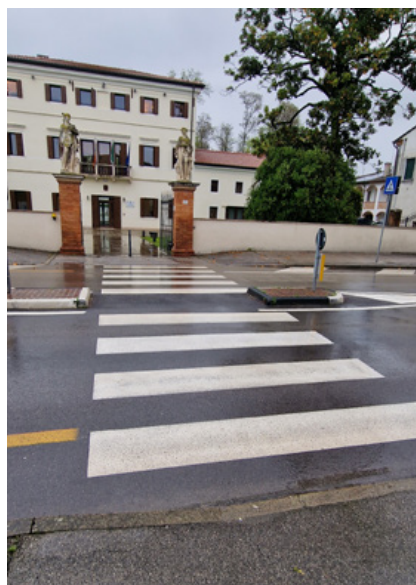
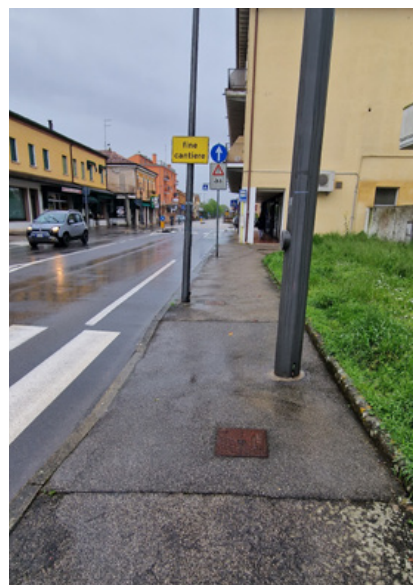
**14**

Indicazione posizione: attraversamento pedonale altezza Delegazione Comunale

Segnalazione di attraversamento pedonale mediante collocazione di adeguata segnaletica tattilo plantare in mattonelle in gres.

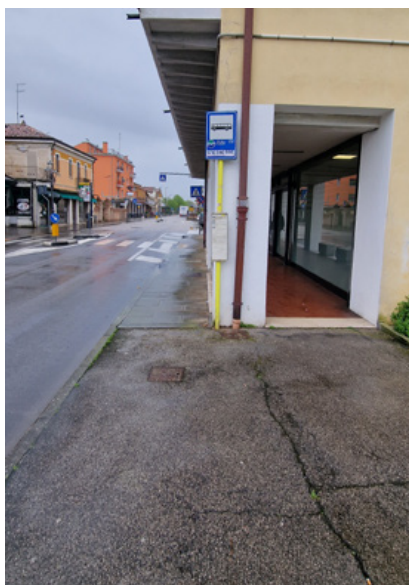
**15**

Indicazione posizione: fermata bus

Tipologia criticità: Assenza fermata mezzi pubblici accessibile

Realizzazione di fermata dei mezzi pubblici accessibile completa di pensilina per la protezione dagli agenti atmosferici con panchina dotata di schienale e braccioli integrata con segnali tattilo plantari per non vedenti.

DM 236/89 artt. 4.2.1 e 8.2 - DPR 503/96 artt. 4e5

Stima costo intervento possibile risolutivo: **17.000,0 €**

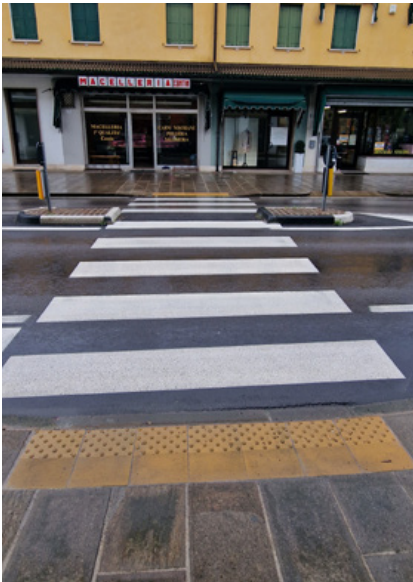
| Via Roma | |
|---|---|
| Tipologia criticità: Assenza segnalazione attraversamento pedonale per non vedenti (solo isola pedonale) | <b>16</b> |

| Via Roma | |
|---|---|
| Indicazione posizione: attraversamento pedonale altezza Piazza San Martino | Numero intervento |

| Via Roma | |
|---|---|
| <p>Descrizione prestazionale possibile intervento:<br/> Segnalazione di attraversamento pedonale mediante collocazione di adeguata segnaletica tattilo plantare in mattonelle in gres.</p> | |
| Riferimenti normativi: DM 236/89 artt. 4.2.1 e 8.2.1 - DPR 503/96 artt. 4e5 | |
| Stima costo intervento possibile risolutivo: <b>1.000,0 €</b> | |

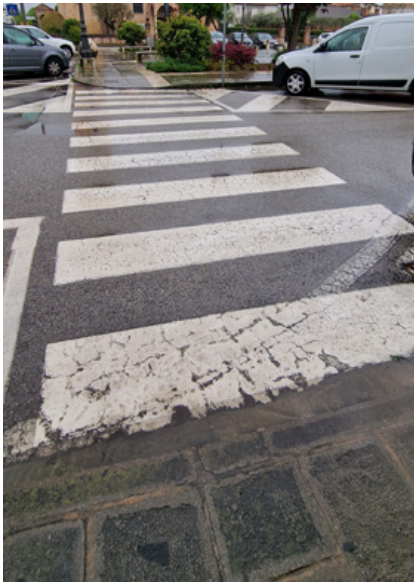
| Via Roma | |
|---|---|
| Tipologia criticità: Assenza segnalazione attraversamento pedonale per non vedenti (ambo i lati) | 17 |

| Via Roma | |
|---|---|
| Indicazione posizione: Piazza San Martino | Numero intervento |

| Via Roma | |
|---|---|
| <p>Descrizione prestazionale possibile intervento:<br/> Segnalazione di attraversamento pedonale mediante collocazione di adeguata segnaletica tattilo plantare in gres porcellanato da esterno.</p> | |
| <p>Riferimenti normativi:<br/> DM 236/89 artt. 4.2.1 e 8.2.1 - DPR 503/96 artt. 4e5</p> | |
| <p>Stima costo intervento possibile risolutivo: <b>2.000,0 €</b></p> | |

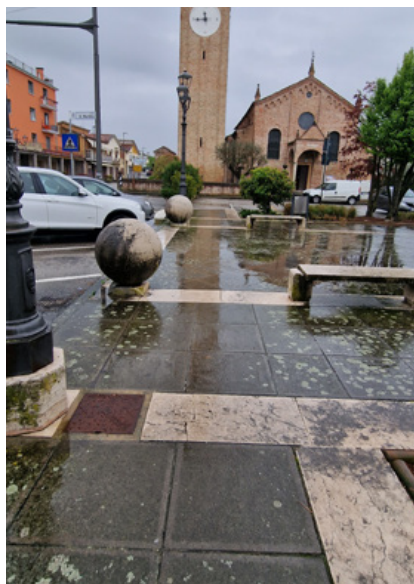
**18**

Indicazione posizione: Piazza San Martino

Tipologia criticità: assenza continuità guida naturale non vedente

Descrizione prestazionale possibile intervento: Realizzazione di segnaletica tattilo plantare in assenza di continuità di guida naturale per distanza superiore agli 8 metri lineari.

Riferimenti normativi: DM 236/89 artt. 2- 4.2.1-8.2

Stima costo intervento possibile risolutivo: **3.500,0 €**

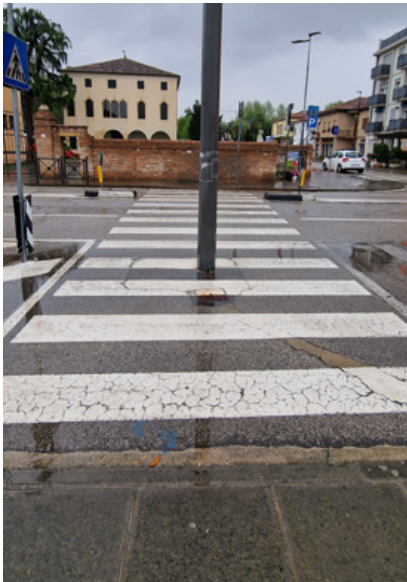
| Via Roma | |
|---|---|
| Tipologia criticità: Assenza segnalazione attraversamento pedonale per non vedenti (ambo i lati) | <b>19</b> |

| Via Roma | |
|---|---|
| Indicazione posizione: Piazza San Martino | Numero intervento |

| Via Roma | |
|---|---|
| <p>Descrizione prestazionale possibile intervento:</p> <p>Segnalazione di attraversamento pedonale mediante collocazione di adeguata segnaletica tattilo plantare in mattonelle in gres.</p> <p><i>Da migliorare raccordo su un lato.</i></p> | |
| Riferimenti normativi: DM 236/89 artt. 4.2.1 e 8.2.1 - DPR 503/96 artt. 4e5 | |
| Stima costo intervento possibile risolutivo: <b>3.000,0 €</b> | |

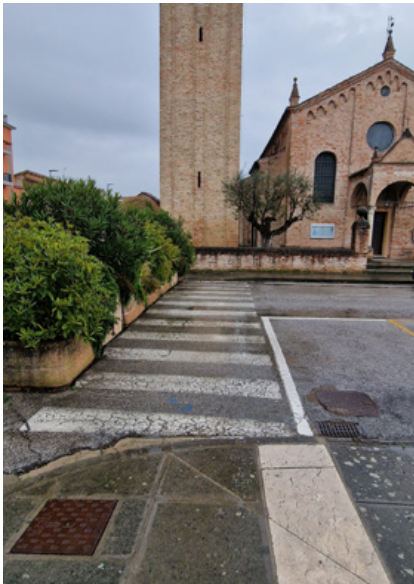
| Via Roma | |
|---|---|
| Tipologia criticità: Assenza segnalazione attraversamento pedonale per non vedenti (ambo i lati) | 20 |

| Via Roma | |
|---|---|
| Indicazione posizione: Piazza San Martino | Numero intervento |

| Via Roma | |
|---|---|
| <p>Descrizione prestazionale possibile intervento:<br/> Segnalazione di attraversamento pedonale mediante collocazione di adeguata segnaletica tattilo plantare in gres porcellanato da esterno.</p> | |
| <p>Riferimenti normativi:<br/> DM 236/89 artt. 4.2.1 e 8.2.1 - DPR 503/96 artt. 4e5</p> | |
| Stima costo intervento possibile risolutivo: <b>1.500,0 €</b> | |

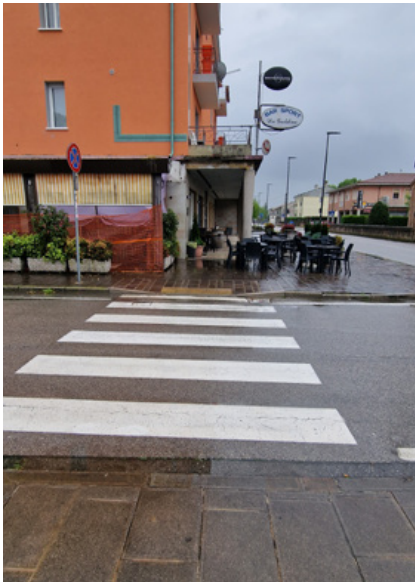
| Via Roma | |
|---|---|
| Tipologia criticità: Assenza segnalazione attraversamento pedonale per non vedenti (solo su un lato) | 21 |

| Via Roma | |
|---|---|
| Indicazione posizione: intersezione Via Patriarcato | Numero intervento |

| Via Roma | |
|---|---|
| <p>Descrizione prestazionale possibile intervento:<br/> Segnalazione di attraversamento pedonale mediante collocazione di adeguata segnaletica tattilo plantare in gres porcellanato da esterno.</p> | |
| <p>Riferimenti normativi:<br/> DM 236/89 artt. 4.2.1 e 8.2.1 - DPR 503/96 artt. 4e5</p> | |
| Stima costo intervento possibile risolutivo: <b>1.000,0 €</b> | |

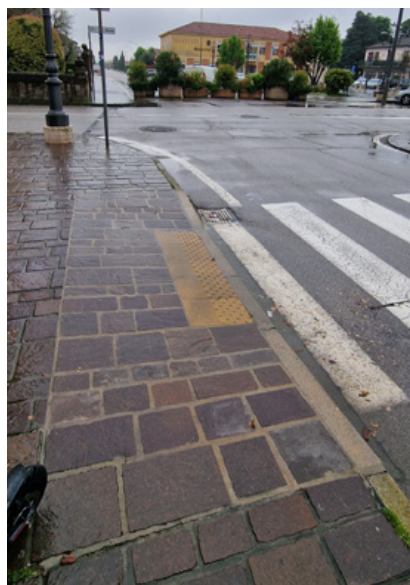
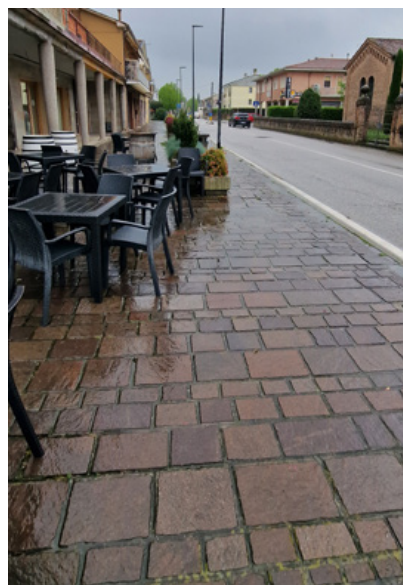
**22**

Indicazione posizione: altezza attività commerciale Bar Sport lungo Via Roma

Tipologia criticità: assenza continuità guida naturale non vedente

Descrizione prestazionale possibile intervento: Realizzazione di segnaletica tattile plantare in assenza di continuità di guida naturale per distanza superiore agli 8 metri lineari.

Riferimenti normativi: DM 236/89 artt. 2- 4.2.1-8.2

Stima costo intervento possibile risolutivo: **3.000,0 €**

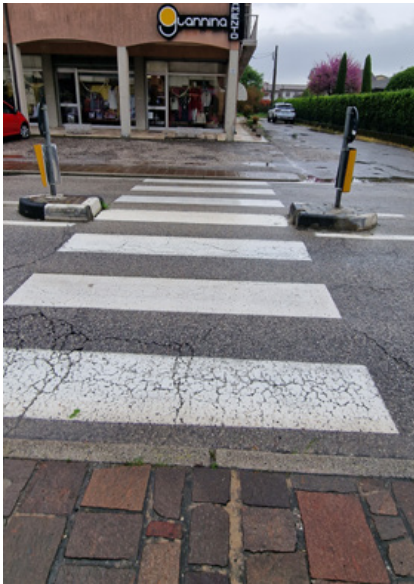
| Via Roma | |
|---|---|
| Tipologia criticità: Assenza segnalazione attraversamento pedonale per non vedenti (ambo i lati) | <b>23</b> |

| Via Roma | |
|---|---|
| Indicazione posizione: attraversamento pedonale altezza civico 88 | Numero intervento |

| Via Roma | |
|---|---|
| <p>Descrizione prestazionale possibile intervento:</p> <p>Segnalazione di attraversamento pedonale mediante collocazione di adeguata segnaletica tattilo plantare in mattonelle in gres.</p> <p><i>Da migliorare raccordi su entrambi i lati.</i></p> | |
| Riferimenti normativi: DM 236/89 artt. 4.2.1 e 8.2.1 - DPR 503/96 artt. 4e5 | |
| Stima costo intervento possibile risolutivo: <b>2.600,0 €</b> | |

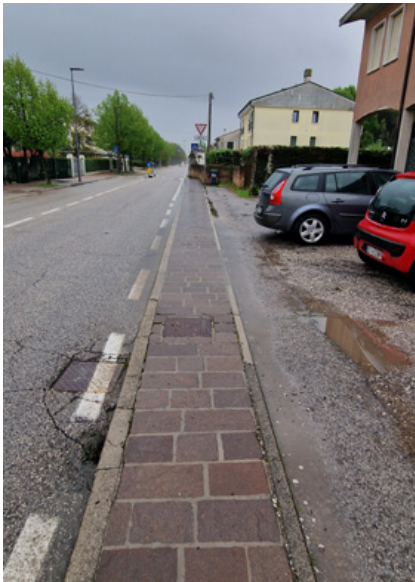
| Via Roma | |
|---|---|
| Tipologia criticità: assenza continuità guida naturale non vedente | <b>24</b> |

| Via Roma | |
|---|---|
| Indicazione posizione: percorso pedonale altezza civico 88 | Numero intervento |

| Via Roma | |
|---|---|
| Descrizione prestazionale possibile intervento: Realizzazione di segnaletica tattilo plantare in assenza di continuità di guida naturale per distanza superiore agli 8 metri lineari. | |
| Riferimenti normativi: DM 236/89 artt. 2- 4.2.1-8.2 | |
| Stima costo intervento possibile risolutivo: <b>4.000,0 €</b> | |
