Comune di  
**Pianiga**  
Città Metropolitana di Venezia

**P E B A**

**Piano  
Eliminazione  
Barriere  
Architettoniche**

**Schede spazi pubblici e percorsi**

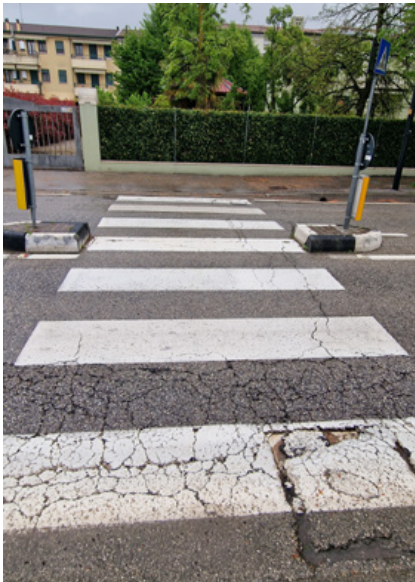
| Via Roma | |
|---|---|
| Tipologia criticità: Assenza segnalazione attraversamento pedonale per non vedenti (ambo i lati) | <b>25</b> |

| Via Roma | |
|---|---|
| Indicazione posizione: attraversamento pedonale altezza civico 92 | Numero intervento |

| Via Roma | |
|---|---|
| <p>Descrizione prestazionale possibile intervento:<br/> Segnalazione di attraversamento pedonale mediante collocazione di adeguata segnaletica tattilo plantare in mattonelle in gres.</p> | |
| Riferimenti normativi: DM 236/89 artt. 4.2.1 e 8.2.1 - DPR 503/96 artt. 4e5 | |
| Stima costo intervento possibile risolutivo: <b>2.800,0 €</b> | |

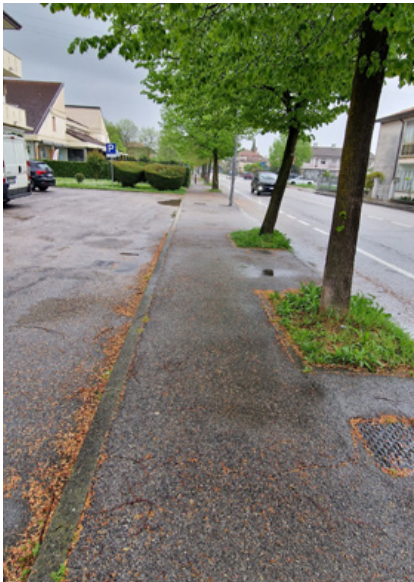
| Via Roma | |
|---|---|
| Tipologia criticità: assenza continuità guida naturale non vedente | <b>26</b> |

| Via Roma | |
|---|---|
| Indicazione posizione: marciapiede altezza parcheggio civico 117 | Numero intervento |

| Via Roma | |
|---|---|
| Descrizione prestazionale possibile intervento: Realizzazione di segnaletica tattilo plantare in assenza di continuità di guida naturale per distanza superiore agli 8 metri lineari. | |
| Riferimenti normativi: DM 236/89 artt. 2- 4.2.1-8.2 | |
| Stima costo intervento possibile risolutivo: <b>5.600,0 €</b> | |

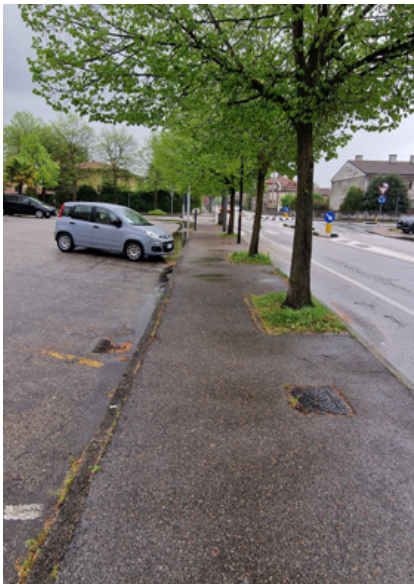
| Via Roma | |
|---|---|
| Tipologia criticità: assenza continuità guida naturale non vedente | <b>27</b> |

| Via Roma | |
|---|---|
| Indicazione posizione: marciapiede altezza parcheggio intersezione con Via Onesti | Numero intervento |

| Via Roma | |
|---|---|
| Descrizione prestazionale possibile intervento: Realizzazione di segnaletica tattilo plantare in assenza di continuità di guida naturale per distanza superiore agli 8 metri lineari. | |
| Riferimenti normativi: DM 236/89 artt. 2- 4.2.1-8.2 | |
| Stima costo intervento possibile risolutivo: <b>5.200,0 €</b> | |

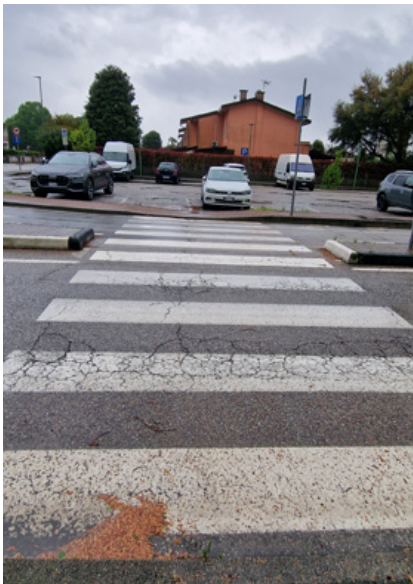
| Via Roma | |
|---|---|
| Tipologia criticità: Assenza segnalazione attraversamento pedonale per non vedenti (ambo i lati) | <b>28</b> |

| Via Roma | |
|---|---|
| Indicazione posizione: attraversamento pedonale altezza intersezione con Via Onesti | Numero intervento |

| Via Roma | |
|---|---|
| <p>Descrizione prestazionale possibile intervento:<br/> Segnalazione di attraversamento pedonale mediante collocazione di adeguata segnaletica tattilo plantare in mattonelle in gres.<br/> <i>Da migliorare raccordi su entrambi i lati.</i></p> | |
| Riferimenti normativi: DM 236/89 artt. 4.2.1 e 8.2.1 - DPR 503/96 artt. 4e5 | |
| Stima costo intervento possibile risolutivo: <b>2.800,0 €</b> | |

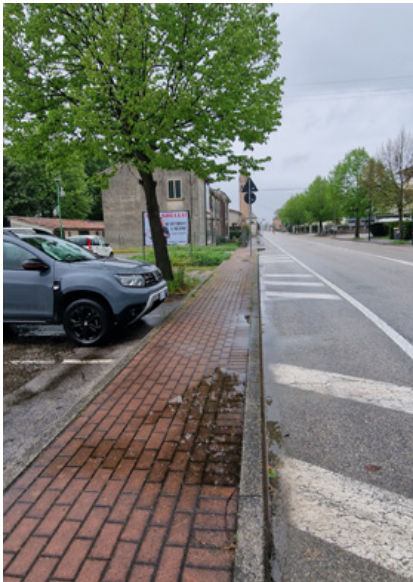
| Via Roma | |
|---|---|
| Tipologia criticità: assenza continuità guida naturale non vedente | 29 |

| Via Roma | |
|---|---|
| Indicazione posizione: parcheggio lato intersezione con Via De Gasperi | Numero intervento |

| Via Roma | |
|---|---|
| Descrizione prestazionale possibile intervento: Realizzazione di segnaletica tattilo plantare in assenza di continuità di guida naturale per distanza superiore agli 8 metri lineari. | |
| Riferimenti normativi: DM 236/89 artt. 2- 4.2.1-8.2 | |
| Stima costo intervento possibile risolutivo: <b>4.000,0 €</b> | |

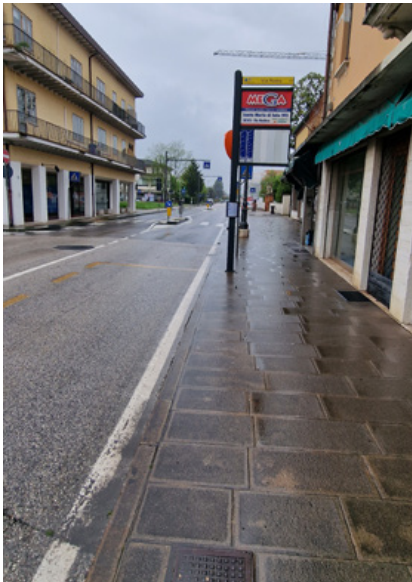
| Via Roma | |
|---|---|
| Indicazione posizione: fermata bus | Numero intervento |
| Tipologia criticità: Assenza fermata mezzi pubblici accessibile | 30 |

| Via Roma | |
|---|---|
| <p>Descrizione prestazionale possibile intervento:</p> <p>Realizzazione di fermata dei mezzi pubblici accessibile completa di pensilina per la protezione dagli agenti atmosferici con panchina dotata di schienale e braccioli integrata con segnali tattilo plantari per non vedenti.</p> | |
| <p>Riferimenti normativi:</p> <p>DM 236/89 artt. 4.2.1 e 8.2 - DPR 503/96 artt. 4e5</p> | |
| Stima costo intervento possibile risolutivo: <b>17.000,0 €</b> | |

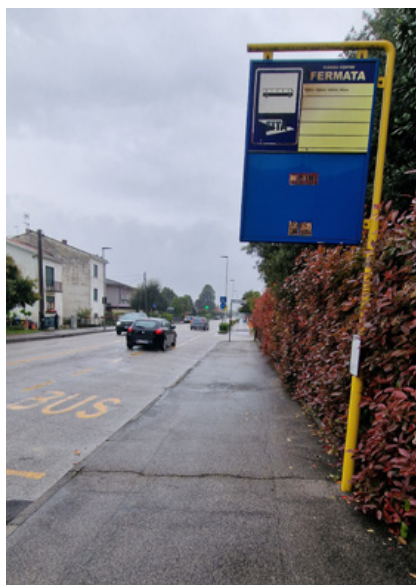
**31**

Indicazione posizione: fermata bus

Tipologia criticità: Assenza fermata mezzi pubblici accessibile

Realizzazione di fermata dei mezzi pubblici accessibile completa di pensilina per la protezione dagli agenti atmosferici con panchina dotata di schienale e braccioli integrata con segnali tattilo plantari per non vedenti.

*Possibile ipotizzare installazione di pensilina a sbalzo con sedute reclinabili per non ridurre la larghezza di transito del marciapiede al di sotto di 90 cm.*

DM 236/89 artt. 4.2.1 e 8.2 - DPR 503/96 artt. 4e5

Stima costo intervento possibile risolutivo: **17.000,0 €**

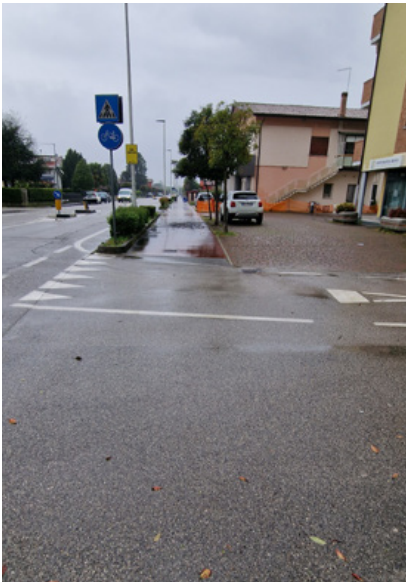
| Via Roma | |
|---|---|
| Tipologia criticità: Assenza attraversamento pedonale | <b>32</b> |

| Via Roma | |
|---|---|
| Indicazione posizione: intersezione con Via Guido Rossa | Numero intervento |

| Via Roma | |
|---|---|
| <p>Descrizione prestazionale possibile intervento:</p> <p>Realizzazione di nuove zebrature al fine di segnalare attraversamento pedonale con integrazione di adeguata segnaletica tattilo plantare in mattonelle in gres porcellanato da esterno.</p> | |
| <p>Riferimenti normativi:</p> <p>DM 236/89 artt. 4.2.1 e 8.2.1 - DPR 503/96 artt. 4e5</p> | |
| Stima costo intervento possibile risolutivo: <b>1.600,0 €</b> | |

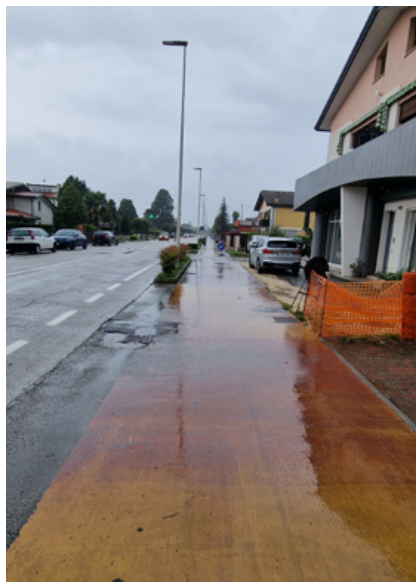
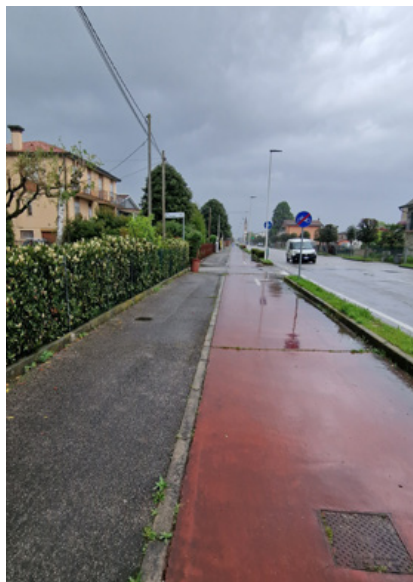
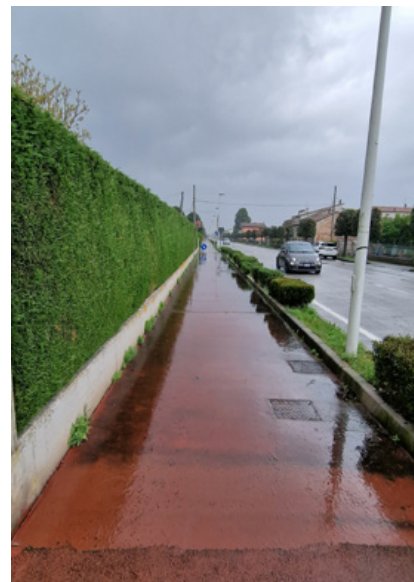
**33**

Indicazione posizione: da altezza intersezione con Via Guido Rossa ad intersezione con Via Marinoni lato nord

Tipologia criticità: Assenza percorso pedonale

*Da valutare l'opportunità di trasformare in ciclopedonale la pista ciclabile esistente sul lato nord (già fruita come ciclopedonale nei fatti), presente il marciapiede pedonale solo a tratti.*

DM 236/89 art. 4.2.1 e 8.2.1- DPR 503/96 artt. 4e5

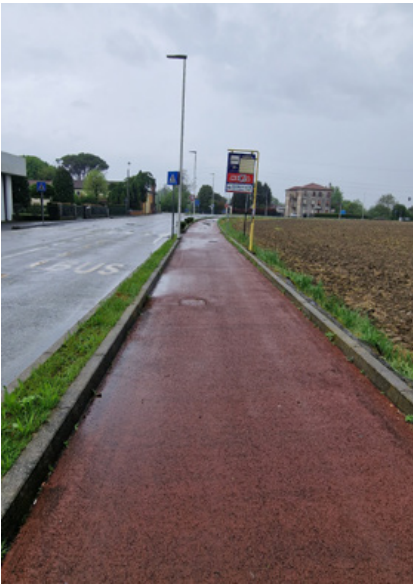
| Via Roma | |
|---|---|
| Indicazione posizione: fermata bus | Numero intervento |
| Tipologia criticità: Assenza fermata mezzi pubblici accessibile | <b>34</b> |

| Via Roma | |
|---|---|
| <p>Descrizione prestazionale possibile intervento:</p> <p>Realizzazione di fermata dei mezzi pubblici accessibile completa di pensilina per la protezione dagli agenti atmosferici con panchina dotata di schienale e braccioli integrata con segnali tattilo plantari per non vedenti. <i>Da risolversi promiscuità con pista ciclabile.</i></p> | |
| <p>Riferimenti normativi:</p> <p>DM 236/89 artt. 4.2.1 e 8.2 - DPR 503/96 artt. 4e5</p> | |
| <p>Stima costo intervento possibile risolutivo: <b>17.000,0 €</b></p> | |

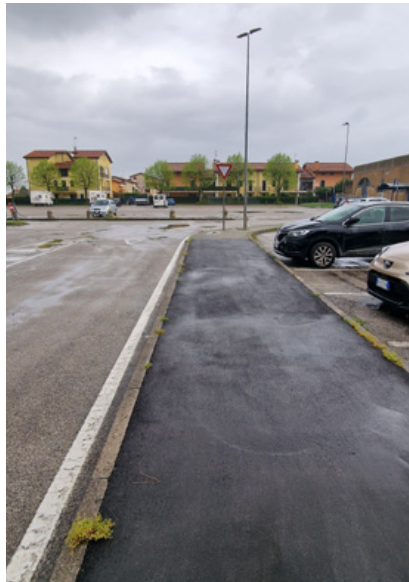
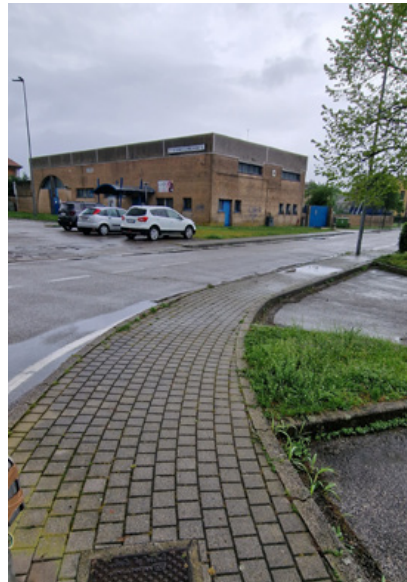
**35**

Indicazione posizione: parcheggio altezza Piazza Mercato

Tipologia criticità: assenza continuità guida naturale non vedente

Descrizione prestazionale possibile intervento: Realizzazione di segnaletica tattilo plantare in assenza di continuità di guida naturale per distanza superiore agli 8 metri lineari.

Riferimenti normativi: DM 236/89 artt. 2- 4.2.1-8.2

Stima costo intervento possibile risolutivo: **6.600,0 €**

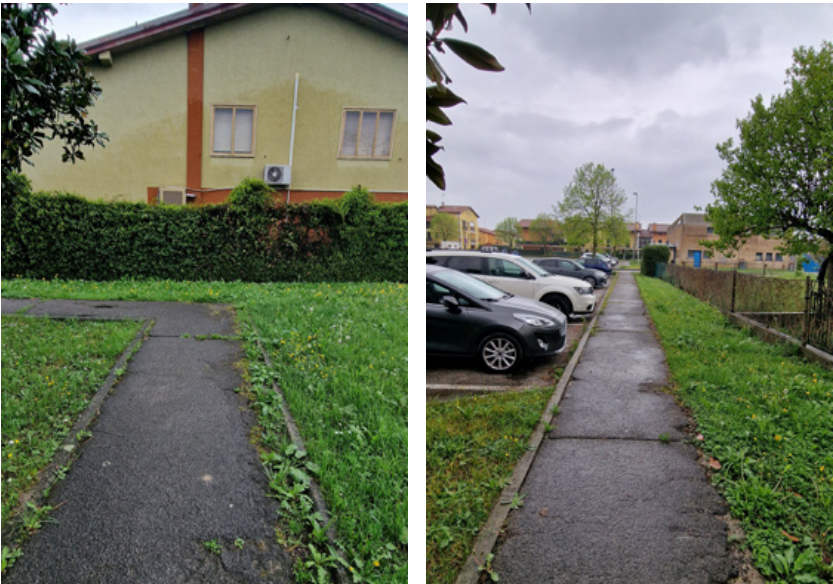
| Via Padova | |
|---|---|
| Tipologia criticità: Assenza linea guida naturale non vedente | 36 |

| Via Padova | |
|---|---|
| Indicazione posizione: parcheggio altezza Piazza Mercato | Numero intervento |

| Via Padova | |
|---|---|
| Descrizione prestazionale possibile intervento: Posizionamento di cordolo su uno dei due lati del percorso. Cordolo rialzato di 15 cm rispetto al piano di calpestio. | |
| Riferimenti normativi: DM 236/89 artt. 4.2.1 e 8.2.1 - DPR 503/96 artt. 4e5 | |

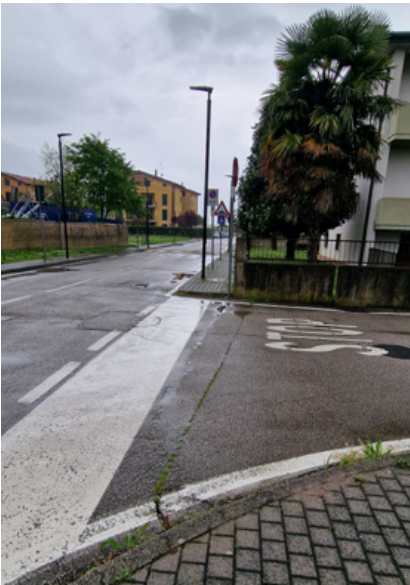
| Via Perlasca | |
| Indicazione posizione: intersezione con Via Papa Luciani | Numero intervento |
| Tipologia criticità: Assenza attraversamento pedonale con presenza di gradini ambo i lati | <b>37</b> |

| Via Perlasca | |
|---|---|
| <p>Descrizione prestazionale possibile intervento:<br/> Eliminazione del dislivello tramite raccordo dei percorsi pedonali e realizzazione di nuove zebrature al fine di segnalare attraversamento pedonale con integrazione di adeguata segnaletica tattilo plantare in mattonelle in gres porcellanato da esterno.</p> | |
| <p>Riferimenti normativi:<br/> DM 236/89 artt. 4.2.1 e 8.2.1 - DPR 503/96 artt. 4e5</p> | |
| Stima costo intervento possibile risolutivo: <b>2.300,0 €</b> | |

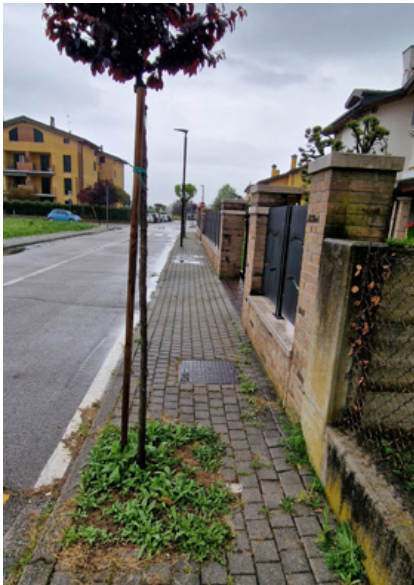
| Via Perlasca | |
|---|---|
| Tipologia criticità: Ostacolo che provoca riduzione di percorso pedonale inferiore a 90 cm | <b>38</b> |

| Via Perlasca | |
| Indicazione posizione: altezza intersezione con Via Papa Luciani | Numero intervento |

| Via Perlasca | |
|---|---|
| <p>Descrizione prestazionale possibile intervento: Rimozione e ricollocazione del manufatto che provoca la riduzione del percorso pedonale.</p> <p><i>Eliminazione alberatura, con ripristino della pavimentazione.</i></p> | |
| Stima costo intervento possibile risolutivo: <b>550,0 €</b> | |

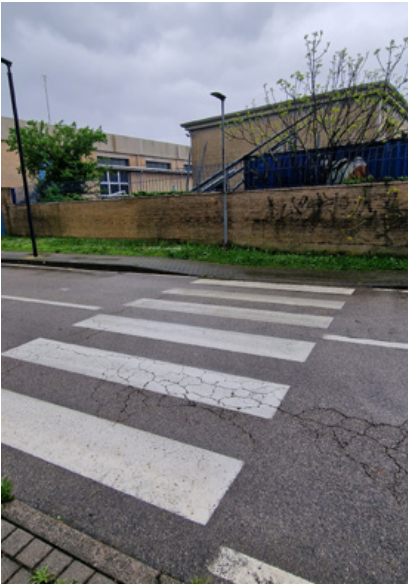
| Via Perlasca | |
|---|---|
| Tipologia criticità: Assenza segnalazione attraversamento pedonale per non vedenti (ambo i lati) | 39 |

| Via Perlasca | |
| Indicazione posizione: altezza intersezione con Via Papa Luciani | Numero intervento |

| Via Perlasca | |
|---|---|
| <p>Descrizione prestazionale possibile intervento:<br/> Segnalazione di attraversamento pedonale mediante collocazione di adeguata segnaletica tattilo plantare in gres porcellanato da esterno.</p> | |
| Stima costo intervento possibile risolutivo: <b>1.800,0 €</b> | |

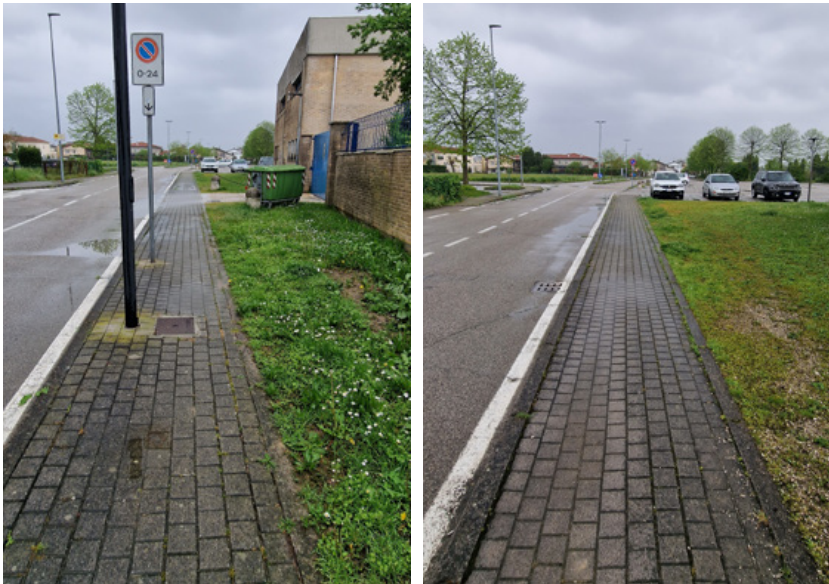
| Via Perlasca | |
|---|---|
| Tipologia criticità: Assenza linea guida naturale non vedente | 40 |

| Via Perlasca | |
| Indicazione posizione: marciapiede per Piazza Mercato | Numero intervento |

| Via Perlasca | |
|---|---|
| Descrizione prestazionale possibile intervento: Posizionamento di cordolo su uno dei due lati del percorso. Cordolo rialzato di 15 cm rispetto al piano di calpestio. | |
| Stima costo intervento possibile risolutivo: <b>3.000,0 €</b> | |

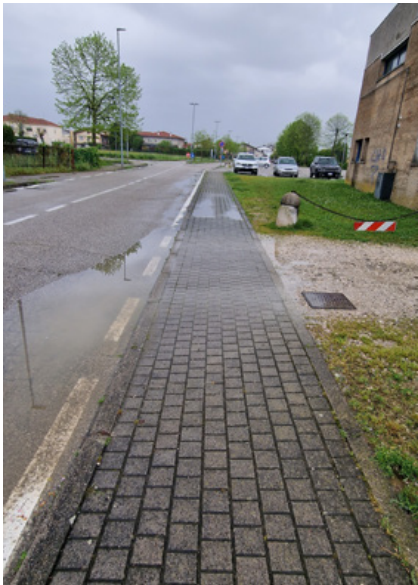
| Via Perlasca | |
| Indicazione posizione: accesso magazzino comunale | Numero intervento |
| Tipologia criticità: Percorso pedonale con pendenza trasversale superiore all'1% | <b>41</b> |

| Via Perlasca | |
|---|---|
| <p>Descrizione prestazionale possibile intervento: Rifacimento del marciapiede o percorso pedonale esistente previa demolizione della pavimentazione compreso il sottofondo, allo scopo di creare una fascia di percorso di larghezza minima puntualmente non inferiore a 90 cm con pendenza trasversale entro l'1%.</p> | |
| <p>Stima costo intervento possibile risolutivo: <b>600,0 €</b></p> | |

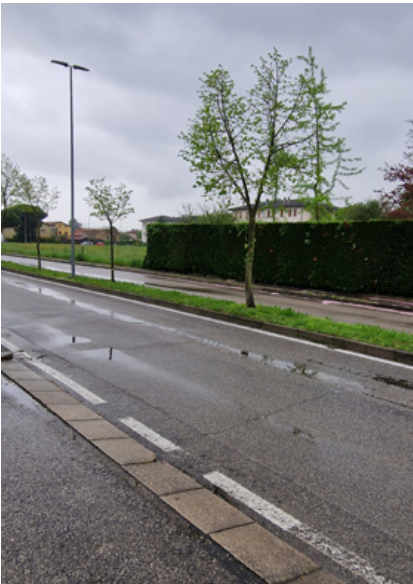
| Piazza Mercato | |
| Indicazione posizione: Piazza Mercato | Numero intervento |
| Tipologia criticità: Assenza attraversamento pedonale | <b>43</b> |

| Piazza Mercato | |
|---|---|
| <p>Descrizione prestazionale possibile intervento:<br/> Realizzazione di un attraversamento pedonale rialzato con integrazione di segnalazione di attraversamento pedonale attraverso collocazione di adeguata segnaletica tattilo plantare in gres porcellanato da esterno.<br/> <i>Al fine di collegare i percorsi pedonali.</i></p> | |
| <p>Stima costo intervento possibile risolutivo: <b>8.500,0 €</b></p> | |

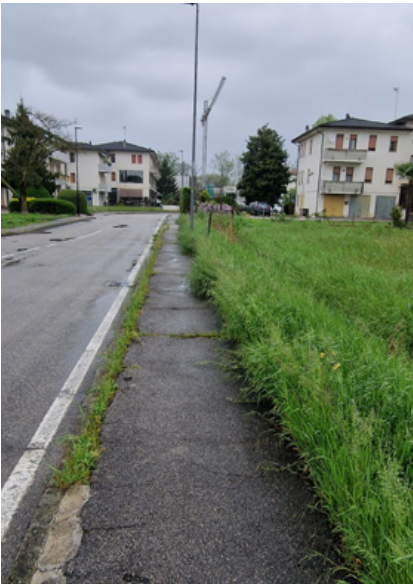
| Piazza Mercato | |
|---|---|
| Tipologia criticità: Assenza linea guida naturale non vedente | <b>44</b> |

| Piazza Mercato | |
| Indicazione posizione: lato marciapiede nord | Numero intervento |

| Piazza Mercato | |
|---|---|
| Descrizione prestazionale possibile intervento: Posizionamento di cordolo su uno dei due lati del percorso. Cordolo rialzato di 15 cm rispetto al piano di calpestio. | |
| Stima costo intervento possibile risolutivo: <b>7.000,0 €</b> | |

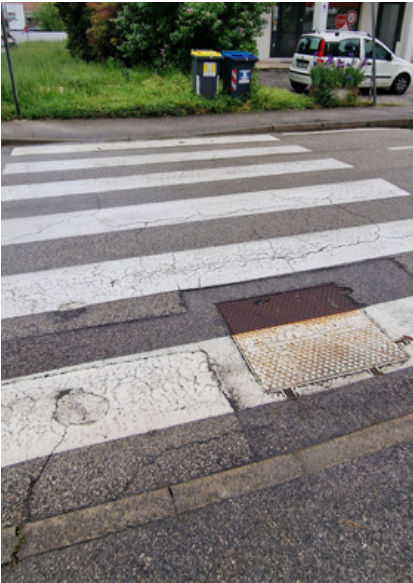
| Via Padova | |
|---|---|
| Tipologia criticità: Assenza segnalazione attraversamento pedonale per non vedenti (ambo i lati) | <b>45</b> |

| Via Padova | |
| Indicazione posizione: attraversamento pedonale intersezione Via Venezia | Numero intervento |

| Via Padova | |
|---|---|
| <p>Descrizione prestazionale possibile intervento:<br/> Segnalazione di attraversamento pedonale mediante collocazione di adeguata segnaletica tattilo plantare in gres porcellanato da esterno.</p> | |
| Stima costo intervento possibile risolutivo: <b>1.800,0 €</b> | |

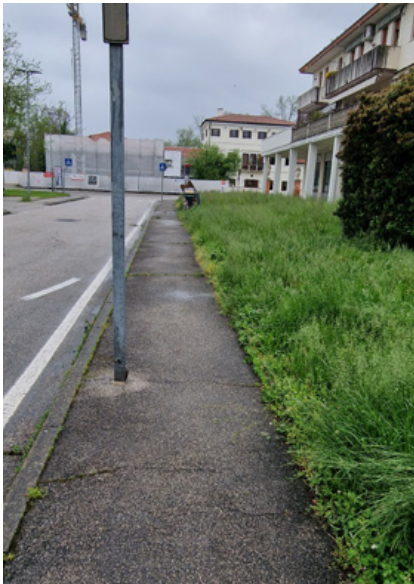
| Via Padova | |
|---|---|
| Tipologia criticità: Assenza linea guida naturale non vedente | 46 |

| Via Padova | |
| Indicazione posizione: marciapiede lato est tra intersezione Via Roma e Via Venezia | Numero intervento |

| Via Padova | |
|---|---|
| Descrizione prestazionale possibile intervento: Posizionamento di cordolo su uno dei due lati del percorso. Cordolo rialzato di 15 cm rispetto al piano di calpestio. | |
| Stima costo intervento possibile risolutivo: <b>3.000,0 €</b> | |

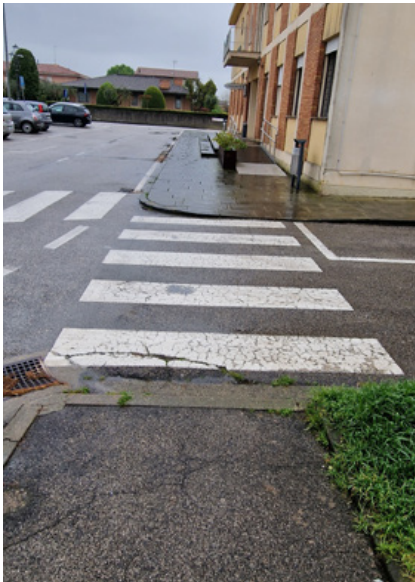
| Via Venezia | |
|---|---|
| Tipologia criticità: Assenza segnalazione attraversamento pedonale per non vedenti (ambo i lati) | <b>47</b> |

| Via Venezia | |
| Indicazione posizione: Piazza San Martino | Numero intervento |

| Via Venezia | |
|---|---|
| <p>Descrizione prestazionale possibile intervento:<br/> Segnalazione di attraversamento pedonale mediante collocazione di adeguata segnaletica tattilo plantare in gres porcellanato da esterno.<br/> <i>Da migliorare raccordo su ambo i lati.</i></p> | |
| Stima costo intervento possibile risolutivo: <b>1.600,0 €</b> | |

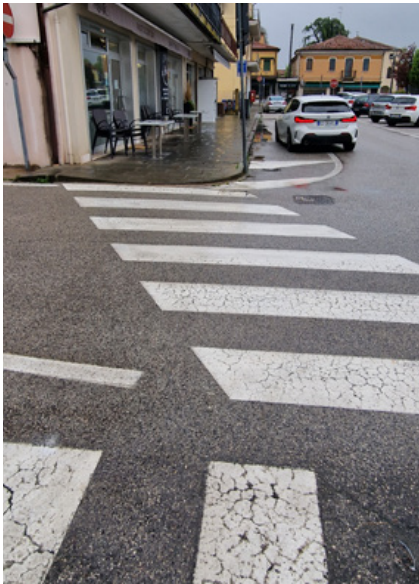
| Via Venezia | |
|---|---|
| Tipologia criticità: Assenza segnalazione attraversamento pedonale per non vedenti (ambo i lati) | 48 |

| Via Venezia | |
| Indicazione posizione: Piazza San Martino | Numero intervento |

| Via Venezia | |
|---|---|
| <p>Descrizione prestazionale possibile intervento:<br/> Segnalazione di attraversamento pedonale mediante collocazione di adeguata segnaletica tattilo plantare in gres porcellanato da esterno.</p> | |
| <p>Stima costo intervento possibile risolutivo: <b>1.800,0 €</b></p> | |

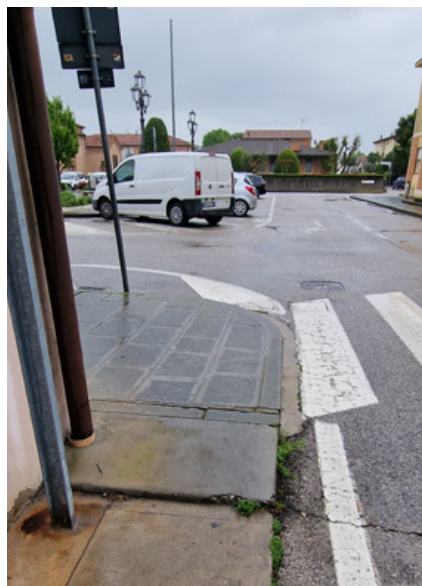
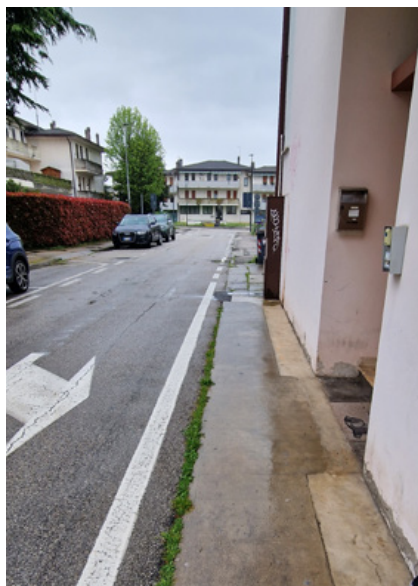
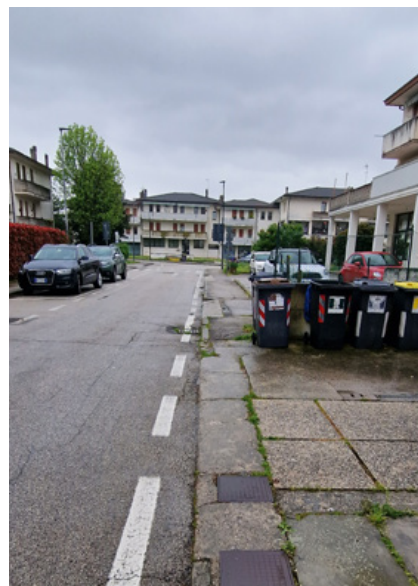
**49**

## Via Venezia

Tipologia criticità: percorso pedonale sottodimensionato

Rifacimento del marciapiede o percorso pedonale esistente previa demolizione della pavimentazione compreso il sottofondo. Il nuovo piano di calpestio dovrà risultare compatto, omogeneo con pendenza trasversale non superiore all'1%. *Eventualmente ricorrendo ad istituto dell'esproprio, sezione minima puntualmente non al di sotto di 90 cm.*

Stima costo intervento possibile risolutivo: **6.000,0 €**

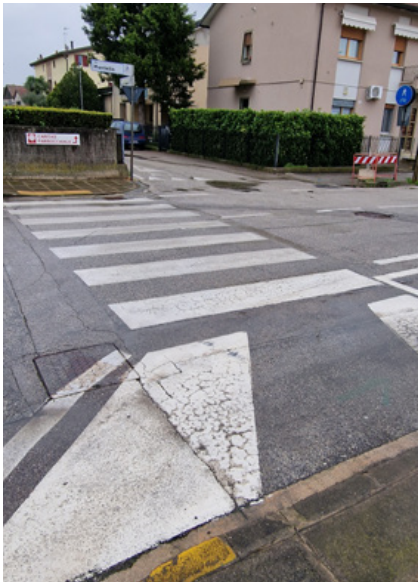
| Via Montello | |
|---|---|
| Tipologia criticità: Assenza segnalazione attraversamento pedonale per non vedenti (solo su un lato) | <b>50</b> |

| Via Montello | |
| Indicazione posizione: Piazza San Martino | Numero intervento |

| Via Montello | |
|---|---|
| <p>Descrizione prestazionale possibile intervento:<br/> Segnalazione di attraversamento pedonale mediante collocazione di adeguata segnaletica tattilo plantare in gres porcellanato da esterno.</p> | |
| Stima costo intervento possibile risolutivo: <b>1.000,0 €</b> | |

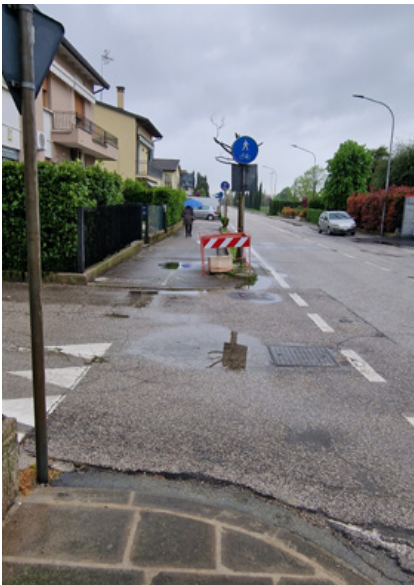
| Via Montello | |
|---|---|
| Tipologia criticità: Assenza attraversamento pedonale | <b>51</b> |

| Via Montello | |
| Indicazione posizione: intersezione Via Don Zambelli | Numero intervento |

| Via Montello | |
|---|---|
| <p>Descrizione prestazionale possibile intervento:<br/> Realizzazione di nuove zebrature al fine di segnalare attraversamento pedonale con integrazione di adeguata segnaletica tattilo plantare in mattonelle in gres porcellanato da esterno.</p> | |
| <p>Stima costo intervento possibile risolutivo: <b>1.500,0 €</b></p> | |

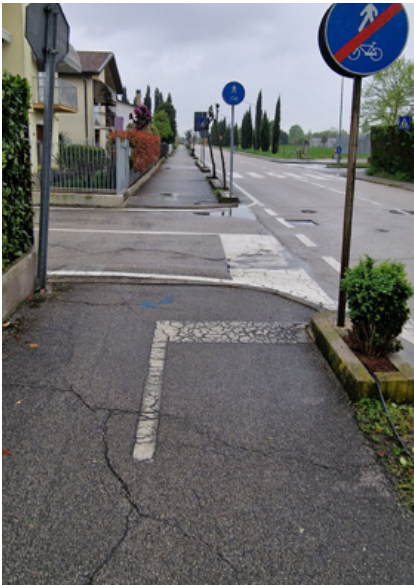
| Via Montello | |
|---|---|
| Tipologia criticità: Assenza attraversamento pedonale | 52 |

| Via Montello | |
| Indicazione posizione: intersezione Via Moro | Numero intervento |

| Via Montello | |
|---|---|
| <p>Descrizione prestazionale possibile intervento:</p> <p>Realizzazione di nuove zebrature al fine di segnalare attraversamento pedonale con integrazione di adeguata segnaletica tattilo plantare in mattonelle in gres porcellanato da esterno.</p> | |
| Stima costo intervento possibile risolutivo: <b>1.500,0 €</b> | |

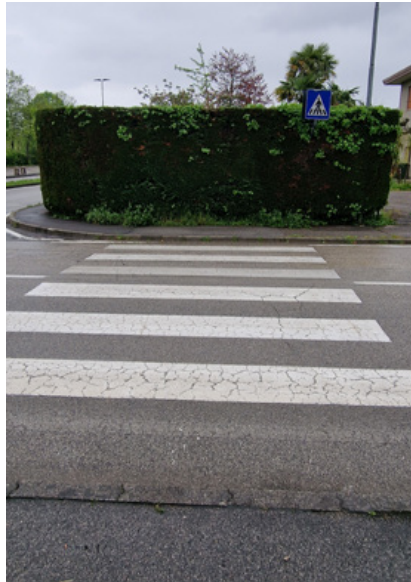
**53**

## Via Montello

Indicazione posizione: altezza intersezione con Piazza Mercato

Tipologia criticità: Presenza di gradino attraversamento pedonale ed assenza segnalazione attraversamento pedonale per non vedenti. (gradino su un lato e segnalazione tattilo-plantare entrambi lati)

Eliminazione del dislivello tramite raccordo dei percorsi pedonali realizzando due rampe di pendenza preferibilmente non superiore al 5% con integrazione di segnalazione di attraversamento pedonale attraverso collocazione di adeguata segnaletica tattilo plantare in gres porcellanato da esterno.

Stima costo intervento possibile risolutivo: **2.600,0 €**

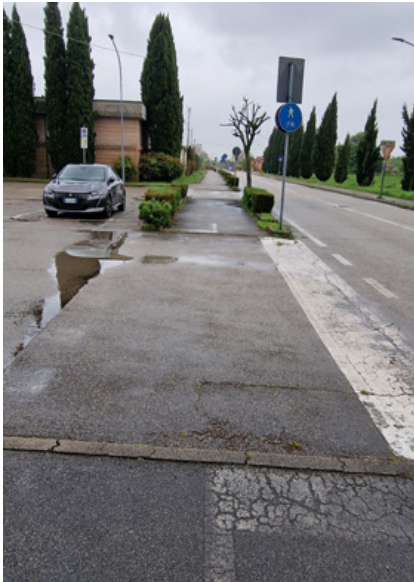
| Via Montello | |
|---|---|
| Tipologia criticità: Assenza attraversamento pedonale | <b>54</b> |

| Via Montello | |
| Indicazione posizione: parcheggio cimitero | Numero intervento |

| Via Montello | |
|---|---|
| <p>Descrizione prestazionale possibile intervento:<br/> Realizzazione di nuove zebrature al fine di segnalare attraversamento pedonale con integrazione di adeguata segnaletica tattile plantare in mattonelle in gres porcellanato da esterno.</p> | |
| <p>Stima costo intervento possibile risolutivo: <b>1.500,0 €</b></p> | |

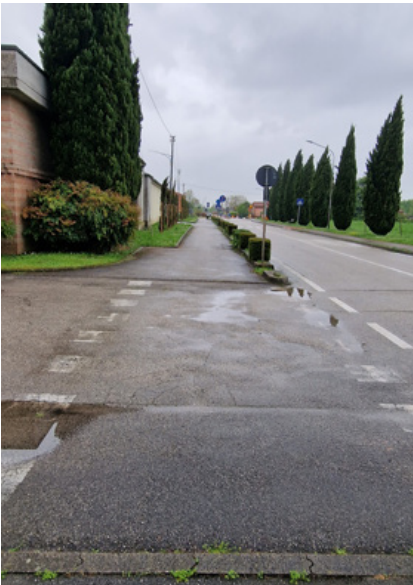
| Via Montello | |
|---|---|
| Tipologia criticità: Assenza attraversamento pedonale | <b>55</b> |

| Via Montello | |
| Indicazione posizione: parcheggio cimitero | Numero intervento |

| Via Montello | |
|---|---|
| <p>Descrizione prestazionale possibile intervento:<br/> Realizzazione di nuove zebrature al fine di segnalare attraversamento pedonale con integrazione di adeguata segnaletica tattilo plantare in mattonelle in gres porcellanato da esterno.</p> | |
| <p>Stima costo intervento possibile risolutivo: <b>1.500,0 €</b></p> | |

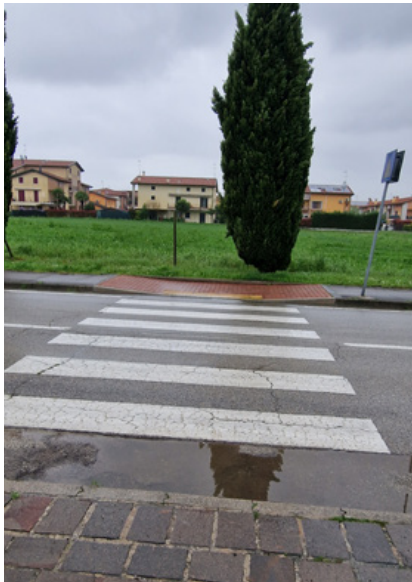
| Via Montello | |
|---|---|
| Tipologia criticità: Assenza segnalazione attraversamento pedonale per non vedenti (solo su un lato) | <b>56</b> |

| Via Montello | |
| Indicazione posizione: Cimitero | Numero intervento |

| Via Montello | |
|---|---|
| <p>Descrizione prestazionale possibile intervento:<br/> Segnalazione di attraversamento pedonale mediante collocazione di adeguata segnaletica tattilo plantare in gres porcellanato da esterno.</p> | |

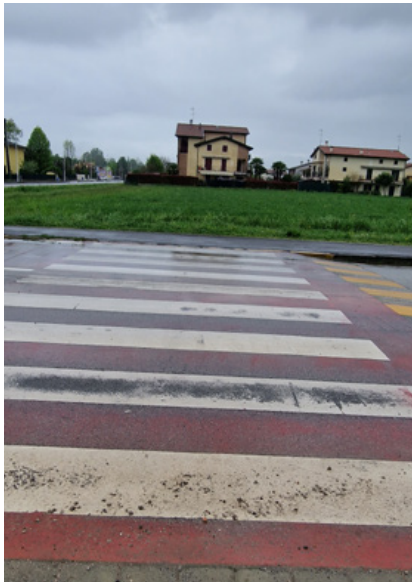
| Via Montello | |
|---|---|
| Tipologia criticità: Assenza segnalazione attraversamento pedonale per non vedenti (ambo i lati) | <b>57</b> |

| Via Montello | |
|---|---|
| Indicazione posizione: altezza intersezione con Via Cavinelli | Numero intervento |

| Via Montello | |
|---|---|
| <p>Descrizione prestazionale possibile intervento:<br/> Segnalazione di attraversamento pedonale mediante collocazione di adeguata segnaletica tattilo plantare in gres porcellanato da esterno.</p> | |

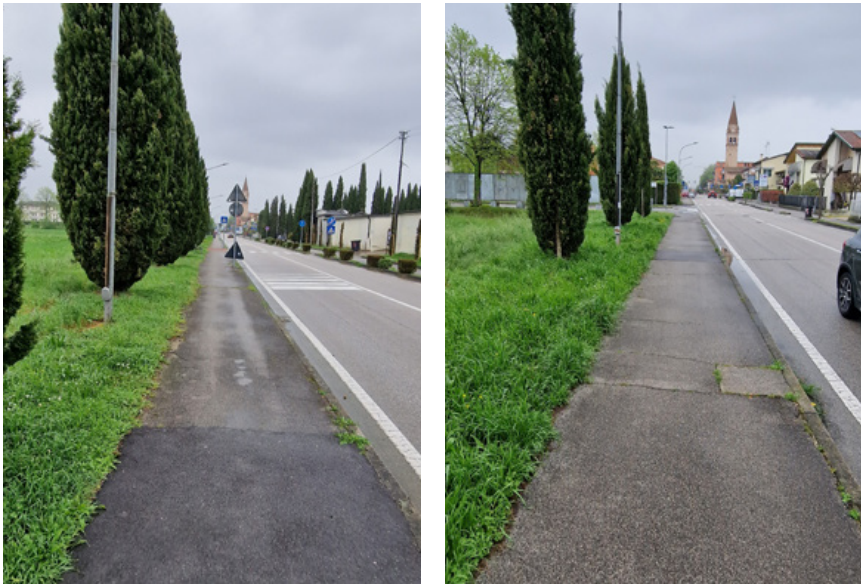
| Via Montello | |
|---|---|
| Documentazione fotografica criticità | |

| Via Montello | |
|---|---|
| Indicazione posizione: marciapiede lato ovest tra intersezione Via Cavinelli e Piazza Mercato | Numero intervento |

| Via Montello | |
|---|---|
| Descrizione prestazionale possibile intervento: Posizionamento di cordolo su uno dei due lati del percorso. Cordolo rialzato di 15 cm rispetto al piano di calpestio. | |
| Riferimenti normativi: DM 236/89 artt. 4.2.1 e 8.2.1 - DPR 503/96 artt. 4e5 | |

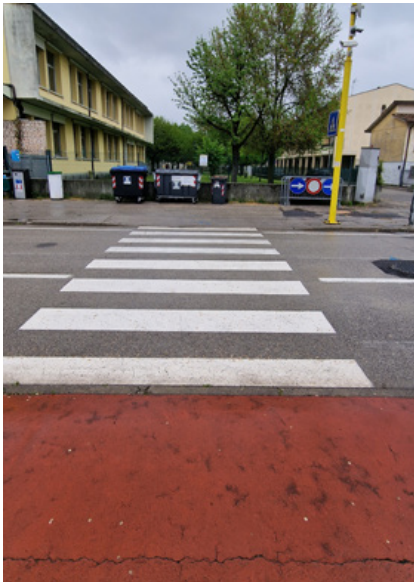
| Via Patriarcato | |
|---|---|
| Tipologia criticità: Assenza segnalazione attraversamento pedonale per non vedenti (ambo i lati) | 59 |

| Via Patriarcato | |
|---|---|
| Indicazione posizione: attraversamento pedonale altezza scuola primaria | Numero intervento |

| Via Patriarcato | |
|---|---|
| <p>Descrizione prestazionale possibile intervento:<br/> Segnalazione di attraversamento pedonale mediante collocazione di adeguata segnaletica tattilo plantare in gres porcellanato da esterno.</p> | |

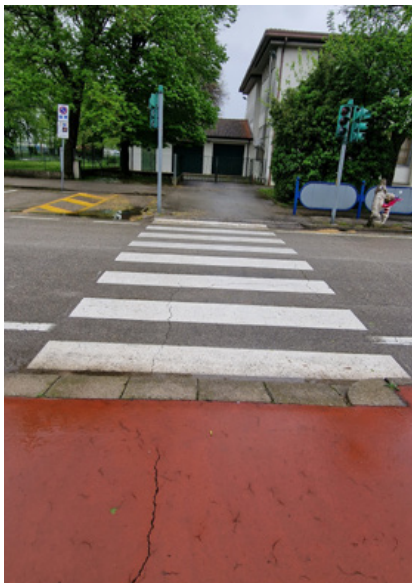
| Via Patriarcato | |
|---|---|
| Tipologia criticità: Assenza segnalazione attraversamento pedonale per non vedenti (ambo i lati) | <b>60</b> |

| Via Patriarcato | |
|---|---|
| Indicazione posizione: attraversamento pedonale altezza PL | Numero intervento |

| Via Patriarcato | |
|---|---|
| <p>Descrizione prestazionale possibile intervento:<br/> Segnalazione di attraversamento pedonale mediante collocazione di adeguata segnaletica tattilo plantare in gres porcellanato da esterno.</p> | |

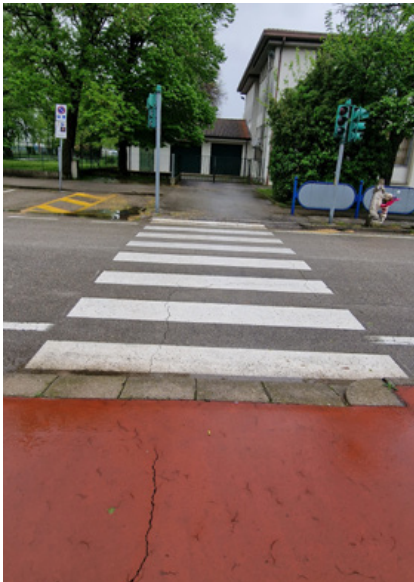
| Via Patriarcato | |
|---|---|
| Tipologia criticità: Impianto semaforico sprovvisto di dispositivo di segnalazione sonora per non vedenti. | <b>61</b> |

| Via Patriarcato | |
|---|---|
| Indicazione posizione: attraversamento pedonale altezza PL | Numero intervento |

| Via Patriarcato | |
|---|---|
| Descrizione prestazionale possibile intervento:<br>Fornitura ed installazione di dispositivo acustico per non vedenti per impianto semaforico esistente. | |

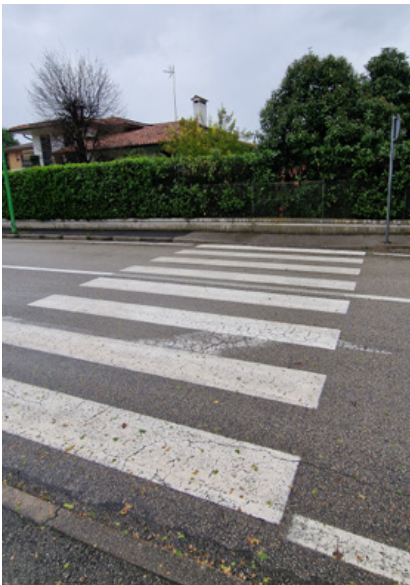
| Via Patriarcato | |
|---|---|
| Tipologia criticità: Assenza segnalazione attraversamento pedonale per non vedenti (ambo i lati) | <b>62</b> |

| Via Patriarcato | |
|---|---|
| Indicazione posizione: attraversamento pedonale su Via Suriano | Numero intervento |

| Via Patriarcato | |
|---|---|
| <p>Descrizione prestazionale possibile intervento:<br/> Segnalazione di attraversamento pedonale mediante collocazione di adeguata segnaletica tattilo plantare in gres porcellanato da esterno.</p> | |

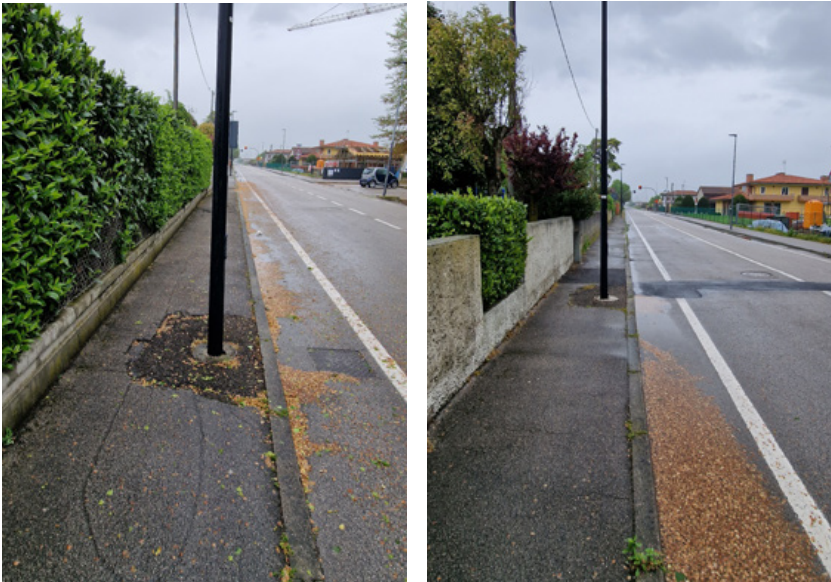
| Via Patriarcato | |
|---|---|
| Tipologia criticità: Elemento su percorso pedonale non individuabile da parte di utente ipovedente | <b>63</b> |

| Via Patriarcato | |
|---|---|
| Indicazione posizione: da intersezione con Via Suriano ad intersezione con Via Cavin Maggiore | Numero intervento |

| Via Patriarcato | |
|---|---|
| <p>Descrizione prestazionale possibile intervento:<br/> Applicazione di fascia catarifrangente o comunque in colorazione a contrasto con l'intorno su elemento esistente.</p> | |

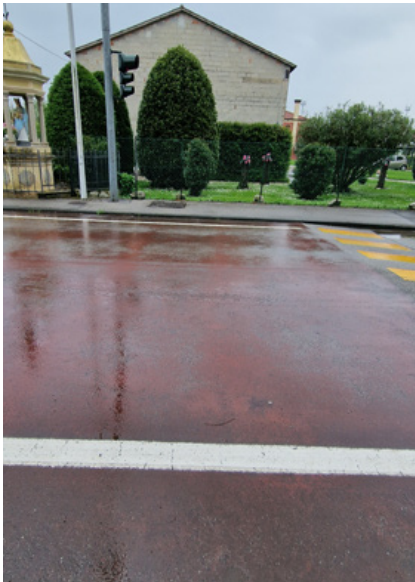
| Via Patriarcato | |
|---|---|
| Indicazione posizione: altezza intersezione con Via Cavin Maggiore | Numero intervento |
| Tipologia criticità: Assenza attraversamento pedonale | 65 |

| Via Patriarcato | |
|---|---|
| <p>Descrizione prestazionale possibile intervento:</p> <p>Realizzazione di nuove zebrature al fine di segnalare attraversamento pedonale con integrazione di adeguata segnaletica tattilo plantare in mattonelle in gres porcellanato da esterno.</p> <p><i>Necessario realizzare almeno un attraversamento pedonale per garantire la continuità dei percorsi pedonali.</i></p> | |

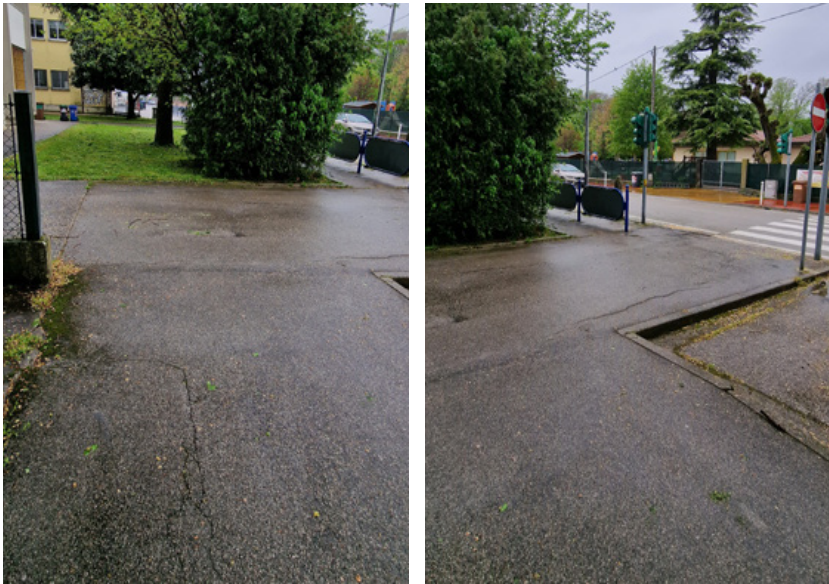
| Via Patriarcato | |
|---|---|
| Tipologia criticità: Cambio di direzione percorso pedonale non segnalata a persona non vedente | 66 |

| Via Patriarcato | |
|---|---|
| Indicazione posizione: altezza PL | Numero intervento |

| Via Patriarcato | |
|---|---|
| <p>Descrizione prestazionale possibile intervento:<br/> Realizzazione di segnaletica orizzontale indicante il percorso pedonale integrato con segnaletica tattilo plantare per non vedente.</p> | |

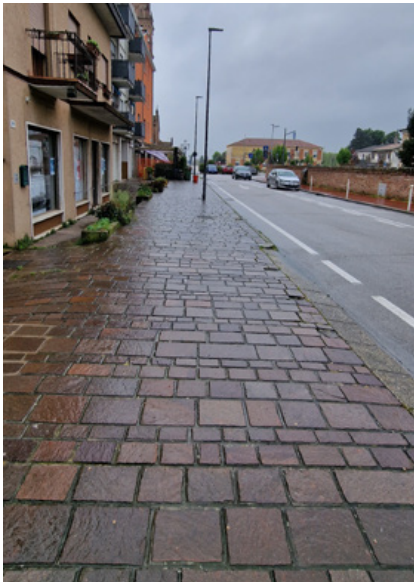
| Via Patriarcato | |
|---|---|
| Tipologia criticità: assenza continuità guida naturale non vedente | <b>67</b> |

| Via Patriarcato | |
|---|---|
| Indicazione posizione: da altezza civico 10 ad intersezione con Via Roma | Numero intervento |

| Via Patriarcato | |
|---|---|
| Descrizione prestazionale possibile intervento: Realizzazione di segnaletica tattilo plantare in assenza di continuità di guida naturale per distanza superiore agli 8 metri lineari. | |

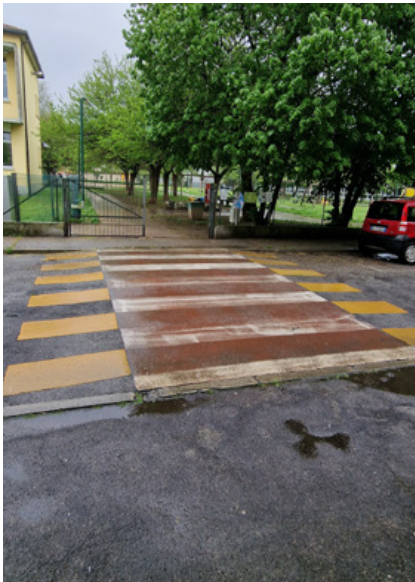
| Via Vescovo | |
|---|---|
| Tipologia criticità: Assenza segnalazione attraversamento pedonale per non vedenti (ambo i lati) | 68 |

| Via Vescovo | |
|---|---|
| Indicazione posizione: attraversamento pedonale altezza Parco | Numero intervento |

| Via Vescovo | |
|---|---|
| <p>Descrizione prestazionale possibile intervento:<br/> Segnalazione di attraversamento pedonale mediante collocazione di adeguata segnaletica tattilo plantare in gres porcellanato da esterno.</p> | |

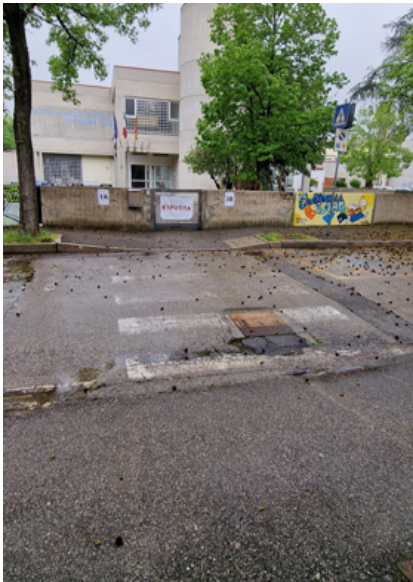
| Via Vescovo | |
|---|---|
| Tipologia criticità: Assenza segnalazione attraversamento pedonale per non vedenti (ambo i lati) | 69 |

| Via Vescovo | |
|---|---|
| Indicazione posizione: attraversamento pedonale altezza Scuola | Numero intervento |

| Via Vescovo | |
|---|---|
| <p>Descrizione prestazionale possibile intervento:<br/> Segnalazione di attraversamento pedonale mediante collocazione di adeguata segnaletica tattilo plantare in gres porcellanato da esterno.</p> | |

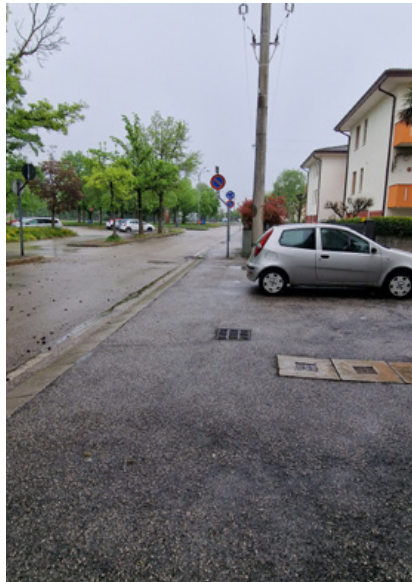
**70**

Indicazione posizione: altezza civico 60

Tipologia criticità: Assenza percorso pedonale a raso

Realizzazione di segnaletica orizzontale indicante il percorso pedonale integrato con segnaletica tattilo plantare per non vedente.

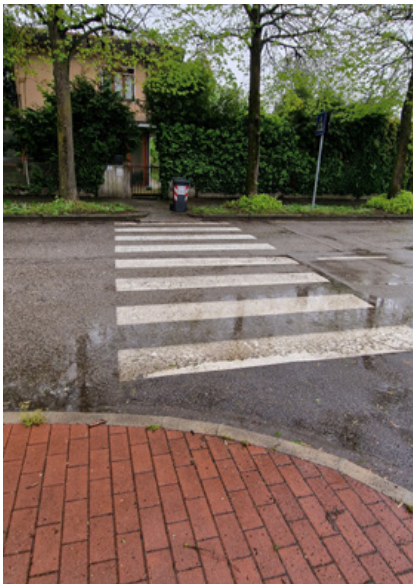
| Via Onesti | |
|---|---|
| Tipologia criticità: Assenza segnalazione attraversamento pedonale per non vedenti (ambo i lati) | 71 |

| Via Onesti | |
|---|---|
| Indicazione posizione: altezza intersezione con Via Roma | Numero intervento |

| Via Onesti | |
|---|---|
| <p>Descrizione prestazionale possibile intervento:<br/> Segnalazione di attraversamento pedonale mediante collocazione di adeguata segnaletica tattilo plantare in gres porcellanato da esterno.</p> | |

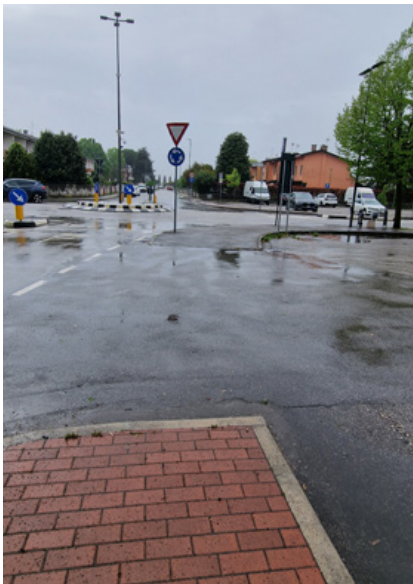
| Via Onesti | |
|---|---|
| Tipologia criticità: Assenza segnalazione attraversamento pedonale per non vedenti (ambo i lati) | <b>72</b> |

| Via Onesti | |
|---|---|
| Indicazione posizione: accesso - uscita parcheggio intersezione con Via Roma | Numero intervento |

| Via Onesti | |
|---|---|
| <p>Descrizione prestazionale possibile intervento:</p> <p>Segnalazione di attraversamento pedonale mediante collocazione di adeguata segnaletica tattilo plantare in gres porcellanato da esterno.</p> | |

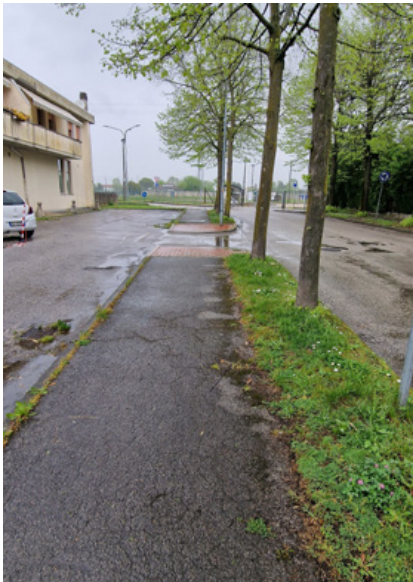
| Via Onesti | |
|---|---|
| Tipologia criticità: Assenza linea guida naturale non vedente | <b>73</b> |

| Via Onesti | |
|---|---|
| Indicazione posizione: parcheggio altezza intersezione con Via Roma | Numero intervento |

| Via Onesti | |
|---|---|
| Descrizione prestazionale possibile intervento: Posizionamento di cordolo su uno dei due lati del percorso. Cordolo rialzato di 15 cm rispetto al piano di calpestio. | |

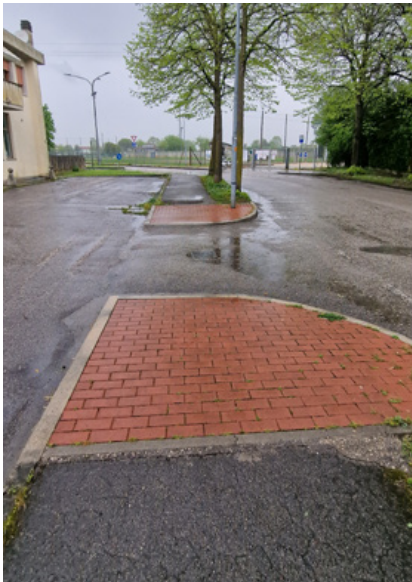
| Via Onesti | |
|---|---|
| Tipologia criticità: Assenza attraversamento pedonale | <b>74</b> |

| Via Onesti | |
|---|---|
| Indicazione posizione: accesso - uscita parcheggio intersezione con Via Roma | Numero intervento |

| Via Onesti | |
|---|---|
| <p>Descrizione prestazionale possibile intervento:<br/> Realizzazione di nuove zebrature al fine di segnalare attraversamento pedonale con integrazione di adeguata segnaletica tattilo plantare in mattonelle in gres porcellanato da esterno.</p> | |

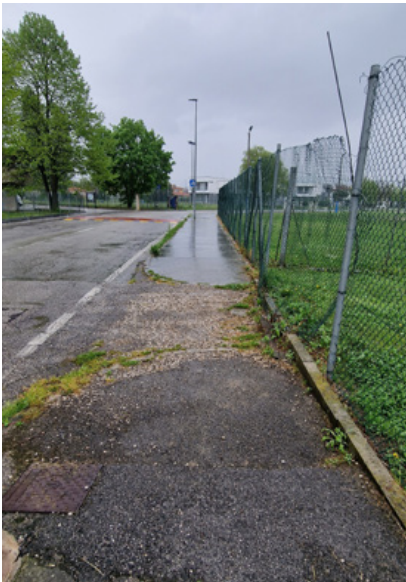
| Via Onesti | |
|---|---|
| Indicazione posizione: lato campi da calcio | Numero intervento |
| Tipologia criticità: Pavimentazione percorso pedonale sconnesso | 76 |

| Via Onesti | |
|---|---|
| <p>Descrizione prestazionale possibile intervento:</p> <p>Adeguamento della pavimentazione dissestata tramite rimozione e rifacimento dello strato di finitura in modo da ottenere un piano di calpestio compatto, omogeneo e perfettamente complanare alla pavimentazione esistente.</p> | |

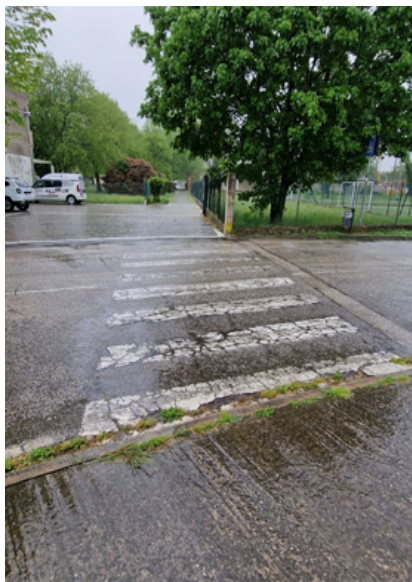
**77**

Indicazione posizione: attraversamento pedonale centro anziani

Realizzazione di nuove zebrature al fine di segnalare attraversamento pedonale con integrazione di adeguata segnaletica tattilo plantare in mattonelle in gres porcellanato da esterno.

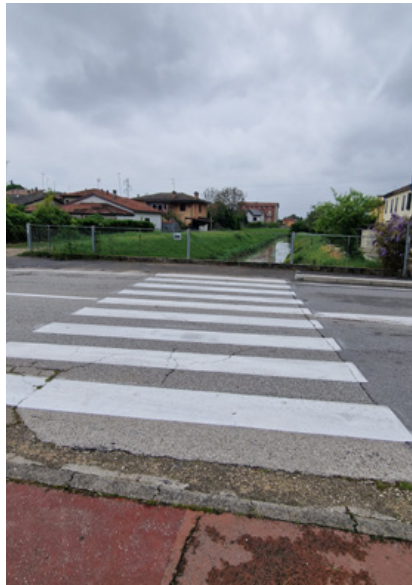
| Tipologia criticità: Assenza segnalazione attraversamento pedonale per non vedenti (ambo i lati) | <b>81</b> |

| Indicazione posizione: attraversamento pedonale altezza rotatoria con Via Delle Cave | Numero intervento |

Segnalazione di attraversamento pedonale mediante collocazione di adeguata segnaletica tattilo plantare in gres porcellanato da esterno.

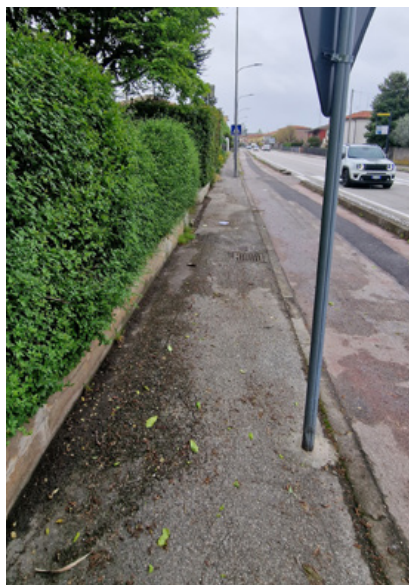
**83**

Indicazione posizione: altezza fermata bus

Tipologia criticità: Ostacolo ad altezza inferiore a 210 cm

Rimozione e ricollocazione del manufatto posto ad altezza inferiore a 210 cm.
