Comune di  
**Pianiga**  
Città Metropolitana di Venezia

**P E B A**

**Piano  
Eliminazione  
Barriere  
Architettoniche**

**Schede spazi pubblici e percorsi**

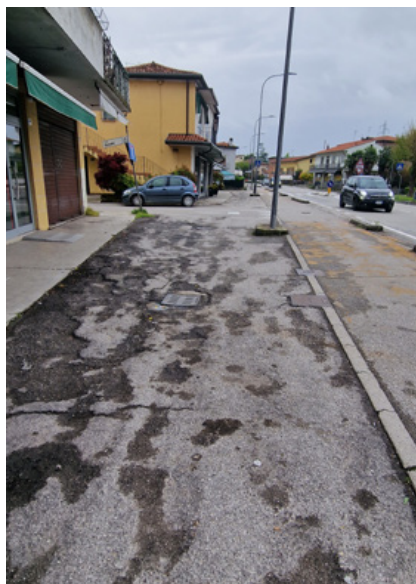
**84**

Indicazione posizione: altezza intersezione con Vicolo Gandhi

Tipologia criticità: assenza continuità guida naturale non vedente

Descrizione prestazionale possibile intervento: Realizzazione di segnaletica tattilo plantare in assenza di continuità di guida naturale per distanza superiore agli 8 metri lineari.

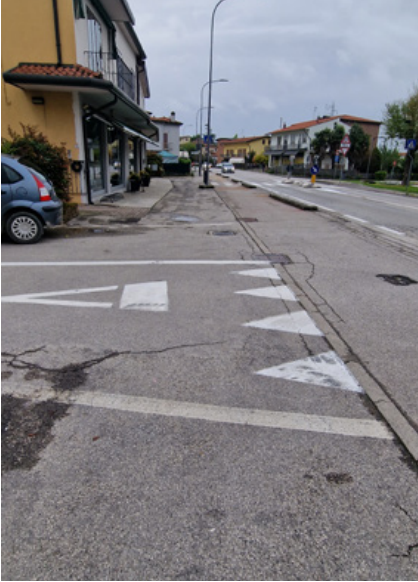
| Via Provinciale Nord | |
|---|---|
| Tipologia criticità: Assenza attraversamento pedonale | <b>85</b> |

| Via Provinciale Nord | |
|---|---|
| Indicazione posizione: intersezione con Vicolo Gandhi | Numero intervento |

| Via Provinciale Nord | |
|---|---|
| <p>Descrizione prestazionale possibile intervento:<br/> Realizzazione di nuove zebrature al fine di segnalare attraversamento pedonale con integrazione di adeguata segnaletica tattilo plantare in mattonelle in gres porcellanato da esterno.</p> | |

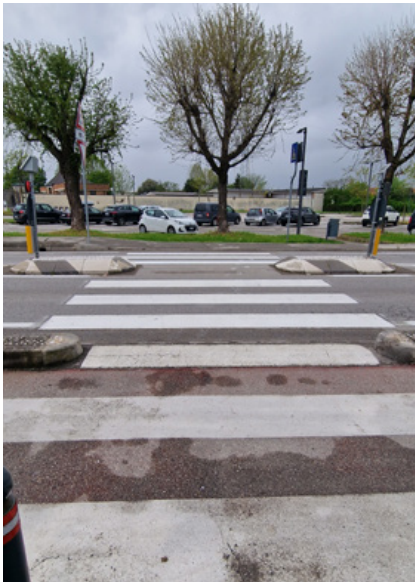
| Via Provinciale Nord | |
|---|---|
| Tipologia criticità: Assenza segnalazione attraversamento pedonale per non vedenti (ambo i lati) | 86 |

| Via Provinciale Nord | |
|---|---|
| Indicazione posizione: attraversamento pedonale altezza parcheggio Cimitero | Numero intervento |

| Via Provinciale Nord | |
|---|---|
| <p>Descrizione prestazionale possibile intervento:<br/> Segnalazione di attraversamento pedonale mediante collocazione di adeguata segnaletica tattilo plantare in mattonelle in gres.</p> | |

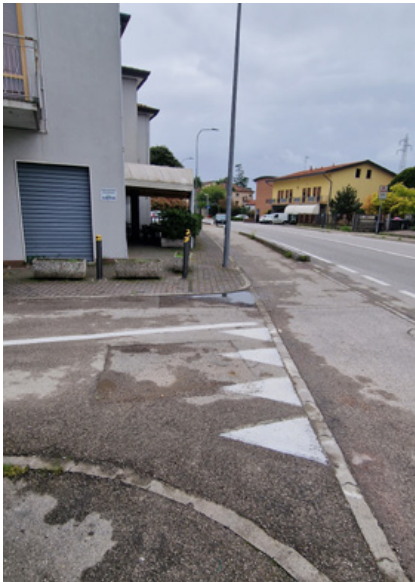
| Via Provinciale Nord | |
|---|---|
| Tipologia criticità: Assenza attraversamento pedonale | <b>87</b> |

| Via Provinciale Nord | |
|---|---|
| Indicazione posizione: intersezione con Vicolo I Maggio | Numero intervento |

| Via Provinciale Nord | |
|---|---|
| <p>Descrizione prestazionale possibile intervento:</p> <p>Realizzazione di nuove zebrature al fine di segnalare attraversamento pedonale con integrazione di adeguata segnaletica tattilo plantare in mattonelle in gres porcellanato da esterno.</p> | |

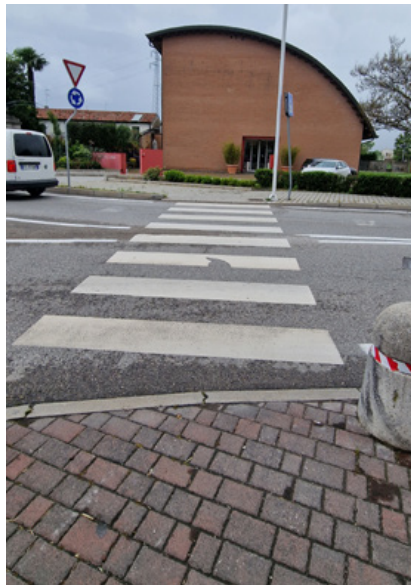
**88**

Indicazione posizione: altezza rotatoria con Via Molinella

Tipologia criticità: Assenza segnalazione attraversamento pedonale per non vedenti (ambo i lati)

Segnalazione di attraversamento pedonale mediante collocazione di adeguata segnaletica tattilo plantare in gres porcellanato da esterno.

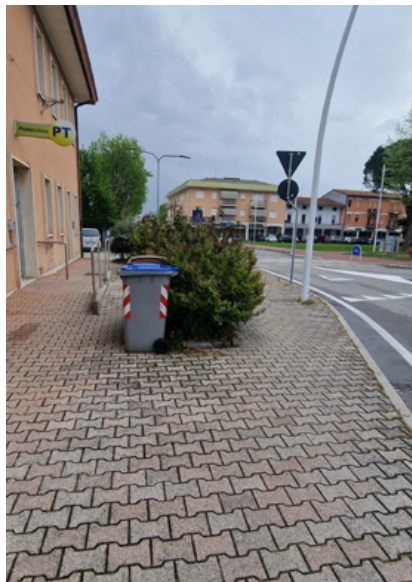
**89**

Indicazione posizione: altezza Ufficio Postale

Tipologia criticità: assenza continuità guida naturale non vedente

Descrizione prestazionale possibile intervento: Realizzazione di segnaletica tattilo plantare in assenza di continuità di guida naturale per distanza superiore agli 8 metri lineari.

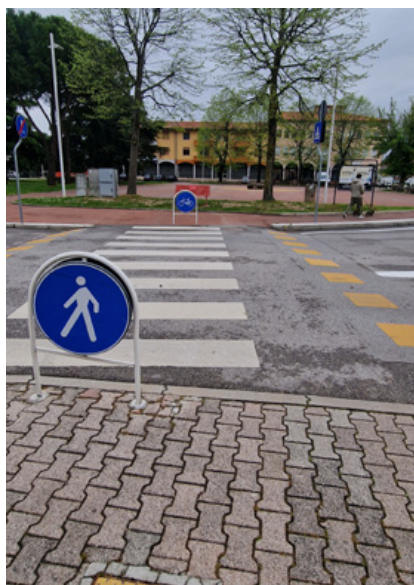
**90**

Indicazione posizione: Piazza IV Novembre

Tipologia criticità: Assenza segnalazione attraversamento pedonale per non vedenti (ambo i lati)

Segnalazione di attraversamento pedonale mediante collocazione di adeguata segnaletica tattilo plantare in gres porcellanato da esterno.

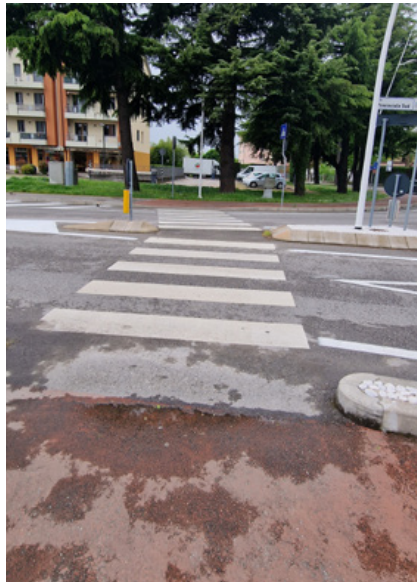
**91**

Indicazione posizione: altezza rotatoria con Via Cazzaghetto

Tipologia criticità: Assenza segnalazione attraversamento pedonale per non vedenti (ambo i lati)

Segnalazione di attraversamento pedonale mediante collocazione di adeguata segnaletica tattilo plantare in mattonelle in gres.

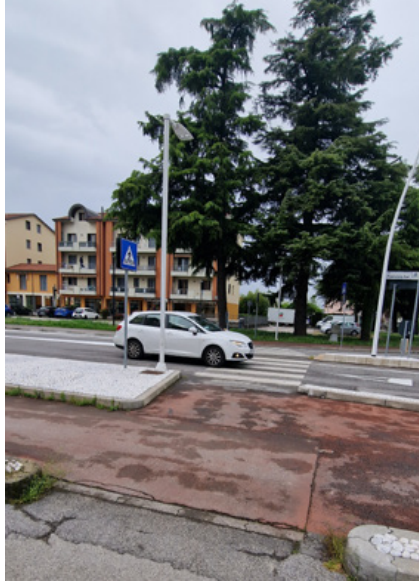
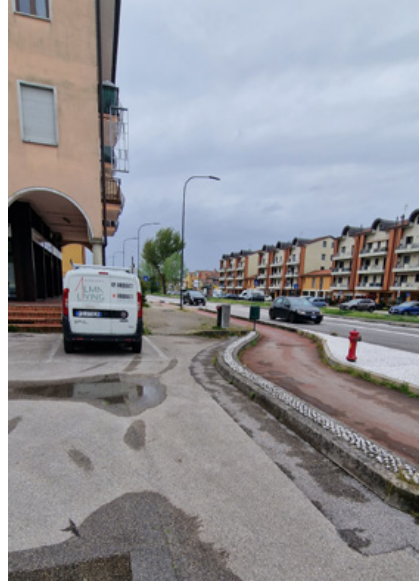
92

Indicazione posizione: attraversamento pedonale rotatoria con Via Cazzaghetto - Piazza San Martino

Tipologia criticità: assenza percorso pedonale a raso

Realizzazione di segnaletica orizzontale indicante il percorso pedonale integrato con cordolo di delimitazione della carreggiata realizzato con polimeri rigenerati.

*Necessario definire il percorso pedonale*

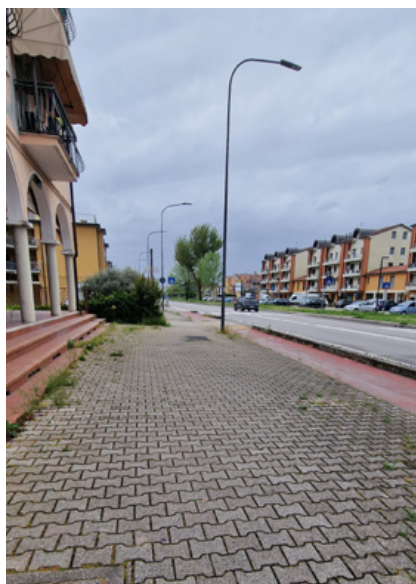
**93**

Indicazione posizione: altezza Piazza San Martino

Tipologia criticità: assenza continuità guida naturale non vedente

Descrizione prestazionale possibile intervento: Realizzazione di segnaletica tattilo plantare in assenza di continuità di guida naturale per distanza superiore agli 8 metri lineari.

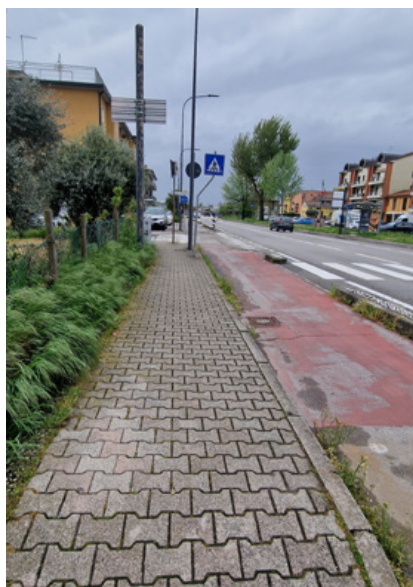
**94**

Indicazione posizione: area verde intersezione con Via Matteotti

Tipologia criticità: Assenza linea guida naturale non vedente

Descrizione prestazionale possibile intervento: Posizionamento di cordolo su uno dei due lati del percorso. Cordolo rialzato di 15 cm rispetto al piano di calpestio.

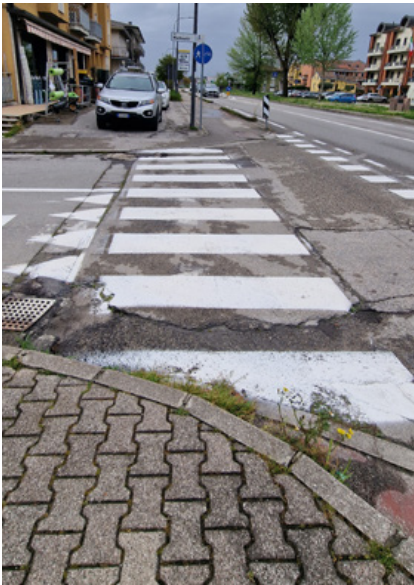
| Via Provinciale Sud | |
|---|---|
| Tipologia criticità: Assenza segnalazione attraversamento pedonale per non vedenti (ambo i lati) | <b>95</b> |

| Via Provinciale Sud | |
|---|---|
| Indicazione posizione: intersezione con Via Matteotti | Numero intervento |

| Via Provinciale Sud | |
|---|---|
| <p>Descrizione prestazionale possibile intervento:<br/> Segnalazione di attraversamento pedonale mediante collocazione di adeguata segnaletica tattilo plantare in gres porcellanato da esterno.</p> | |

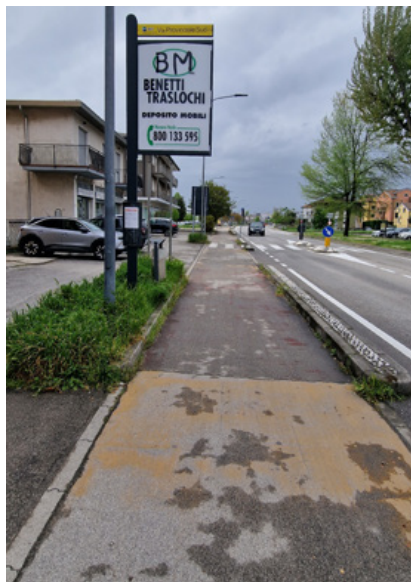
**96**

Indicazione posizione: fermata bus

Tipologia criticità: Assenza fermata mezzi pubblici accessibile

Realizzazione di fermata dei mezzi pubblici accessibile completa di pensilina per la protezione dagli agenti atmosferici con panchina dotata di schienale e braccioli integrata con segnali tattilo plantari per non vedenti.

*Possibile ipotizzare installazione di pensilina a sbalzo con sedute reclinabili per non ridurre la larghezza di transito del marciapiede al di sotto di 90 cm.*

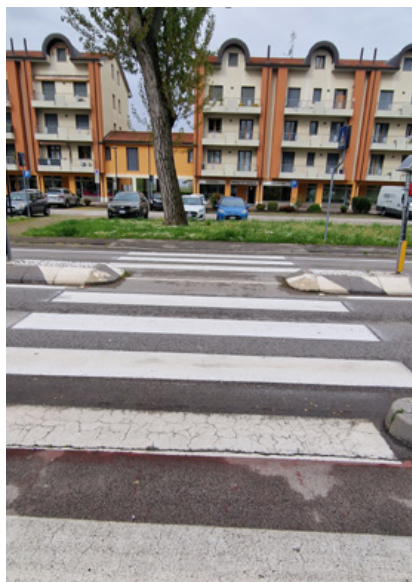
**97**

Indicazione posizione: attraversamento pedonale altezza civico 13

Tipologia criticità: Assenza segnalazione attraversamento pedonale per non vedenti (ambo i lati)

Segnalazione di attraversamento pedonale mediante collocazione di adeguata segnaletica tattilo plantare in mattonelle in gres.

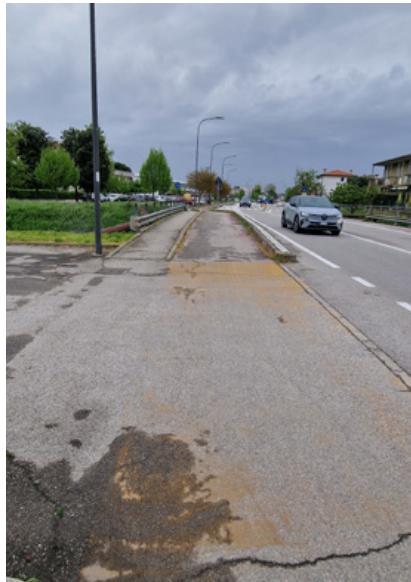
**98**

Indicazione posizione: accesso- uscita parcheggio altezza civico 13

Tipologia criticità: Assenza attraversamento pedonale

Realizzazione di nuove zebrature al fine di segnalare attraversamento pedonale con integrazione di adeguata segnaletica tattile plantare in mattonelle in gres porcellanato da esterno.

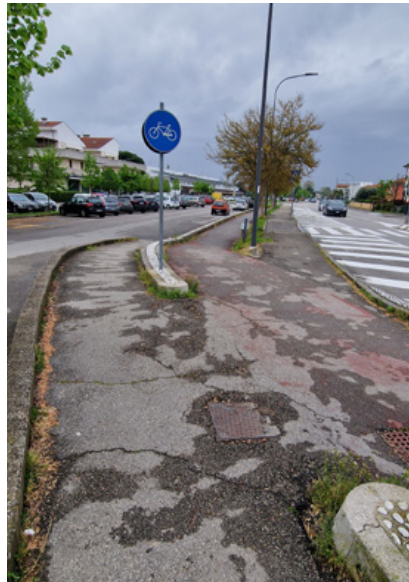
**99**

Indicazione posizione: intersezione con pista ciclabile successiva al canale irriguo

Tipologia criticità: Assenza segnalazione attraversamento pedonale per non vedenti (ambo i lati)

Segnalazione di attraversamento pedonale mediante collocazione di adeguata segnaletica tattilo plantare in gres porcellanato da esterno.

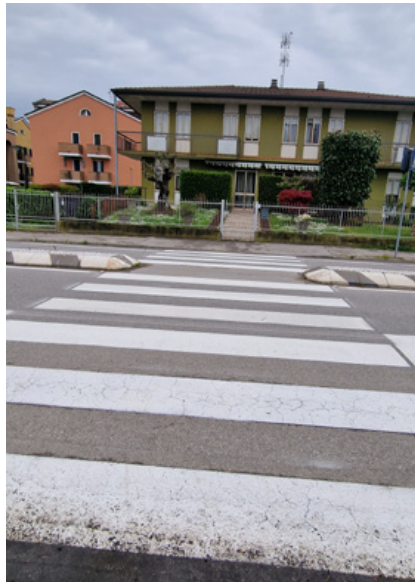
**101**

Indicazione posizione: attraversamento pedonale altezza civico 4/A

Tipologia criticità: Assenza segnalazione attraversamento pedonale per non vedenti (ambo i lati)

Segnalazione di attraversamento pedonale mediante collocazione di adeguata segnaletica tattilo plantare in mattonelle in gres.

*Da migliorare raccordo su un lato.*

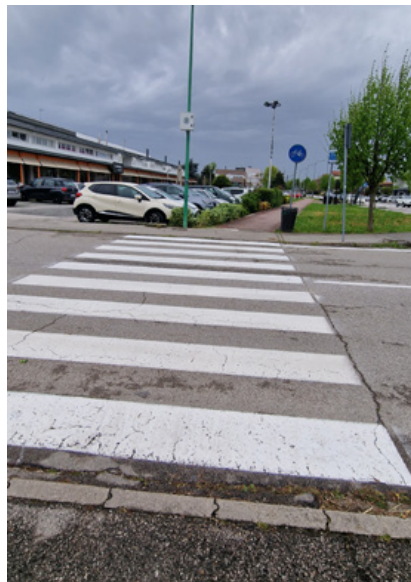
**102**

Indicazione posizione: attraversamento pedonale intersezione con Via Monte Verena

Segnalazione di attraversamento pedonale mediante collocazione di adeguata segnaletica tattile plantare in gres porcellanato da esterno.

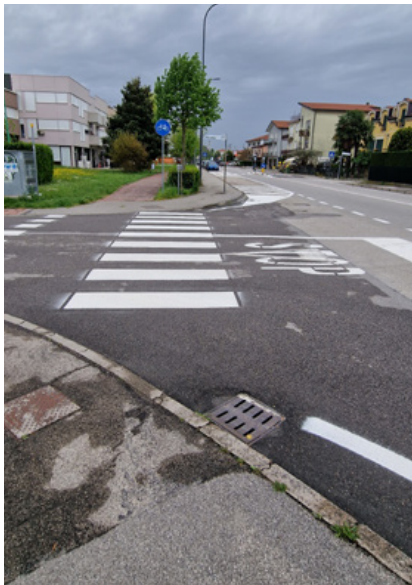
| Via Provinciale Sud | |
|---|---|
| Tipologia criticità: Assenza segnalazione attraversamento pedonale per non vedenti (ambo i lati) | <b>105</b> |

| Via Provinciale Sud | |
|---|---|
| Indicazione posizione: intersezione con Via Monviso | Numero intervento |

| Via Provinciale Sud | |
|---|---|
| <p>Descrizione prestazionale possibile intervento:<br/> Segnalazione di attraversamento pedonale mediante collocazione di adeguata segnaletica tattilo plantare in gres porcellanato da esterno.</p> | |

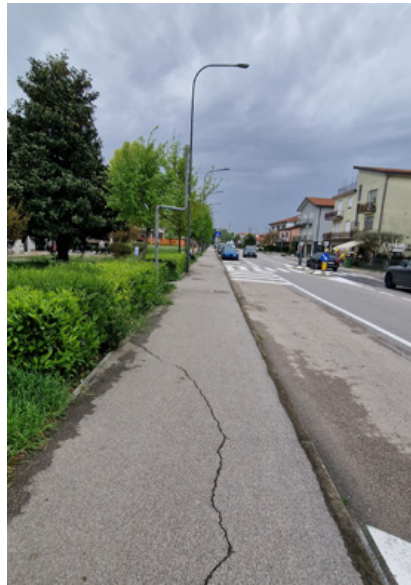
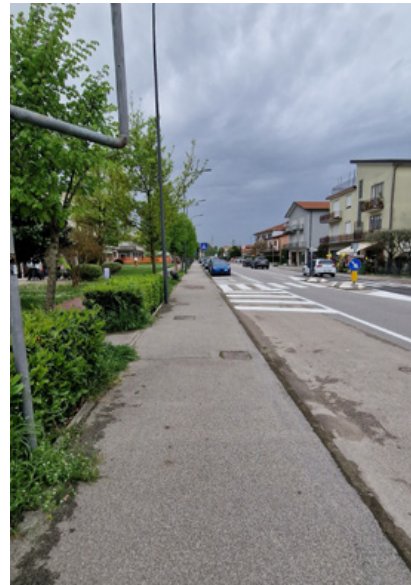
**106**

Indicazione posizione: da intersezione con Via Monviso ad attraversamento pedonale all'altezza di Via Manzoni

Tipologia criticità: Assenza linea guida naturale non vedente

Descrizione prestazionale possibile intervento: Posizionamento di cordolo su uno dei due lati del percorso. Cordolo rialzato di 15 cm rispetto al piano di calpestio.

Riferimenti normativi: DM 236/89 artt. 4.2.1 e 8.2.1 - DPR 503/96 artt. 4e5

Stima costo intervento possibile risolutivo: **2.500,0 €**

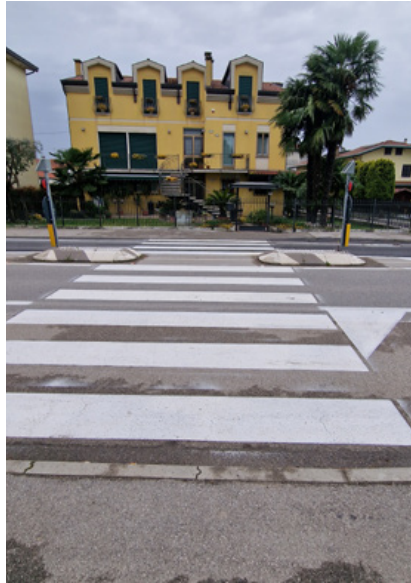
**107**

Indicazione posizione: attraversamento pedonale all'altezza dell'intersezione con Via Manzoni

Tipologia criticità: Assenza segnalazione attraversamento pedonale per non vedenti (ambo i lati)

Segnalazione di attraversamento pedonale mediante collocazione di adeguata segnaletica tattilo plantare in mattonelle in gres.

*Da migliorare raccordo su un lato.*

Stima costo intervento possibile risolutivo: **2.800,0 €**

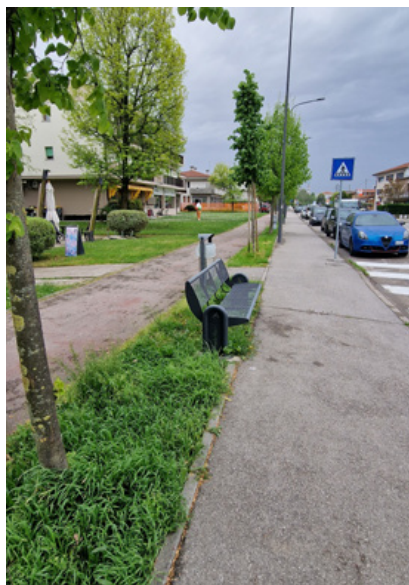
**108**

Indicazione posizione: sedute lungo il percorso pedonale

Tipologia criticità: assenza area di sosta carrozzina a lato di seduta esistente

Descrizione prestazionale possibile intervento: Realizzazione di area pavimentata a lato di seduta esistente, larghezza minima area non inferiore a 150 cm di profondità e 110 cm di larghezza.

Riferimenti normativi: DM 236/89 artt. 4.1.4 e 8.1.4 - DPR 503/96 art. 9

Stima costo intervento possibile risolutivo: **300,0 €**

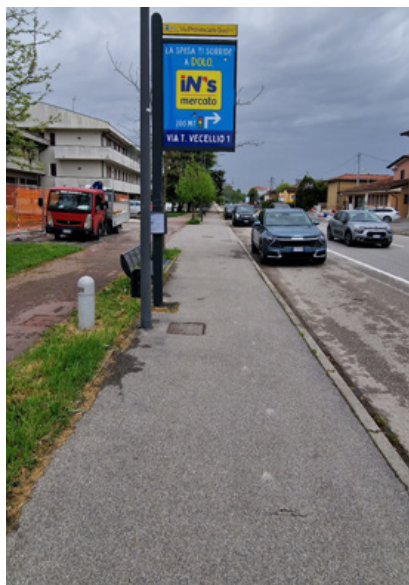
**109**

Indicazione posizione: fermata bus

Tipologia criticità: Assenza fermata mezzi pubblici accessibile

Realizzazione di fermata dei mezzi pubblici accessibile completa di pensilina per la protezione dagli agenti atmosferici con panchina dotata di schienale e braccioli integrata con segnali tattilo plantari per non vedenti.

DM 236/89 artt. 4.2.1 e 8.2 - DPR 503/96 artt. 4e5

Stima costo intervento possibile risolutivo: **17.000,0 €**

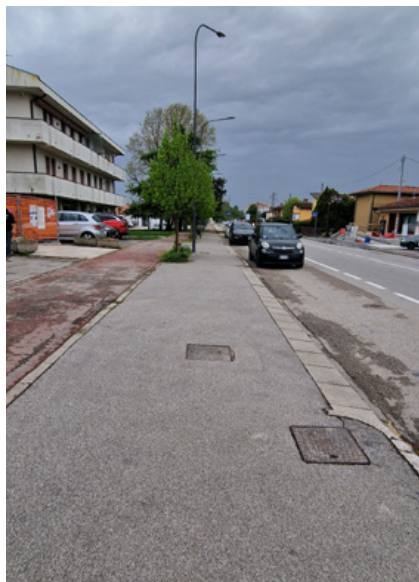
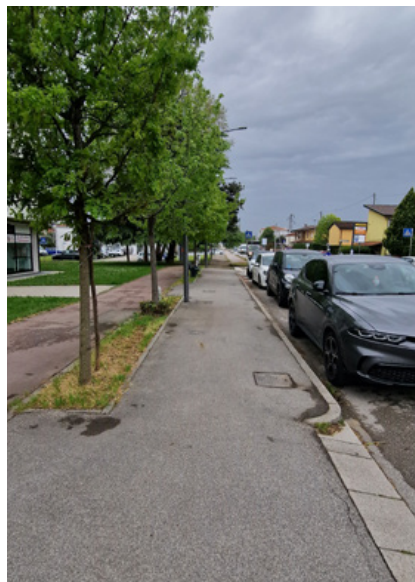
**110**

Indicazione posizione: da fermata bus ad intersezione da pista ciclabile e percorso pedonale

Tipologia criticità: assenza continuità guida naturale non vedente

Descrizione prestazionale possibile intervento: Realizzazione di segnaletica tattile plantare in assenza di continuità di guida naturale per distanza superiore agli 8 metri lineari.

Riferimenti normativi: DM 236/89 artt. 2- 4.2.1-8.2

Stima costo intervento possibile risolutivo: **10.600,0 €**

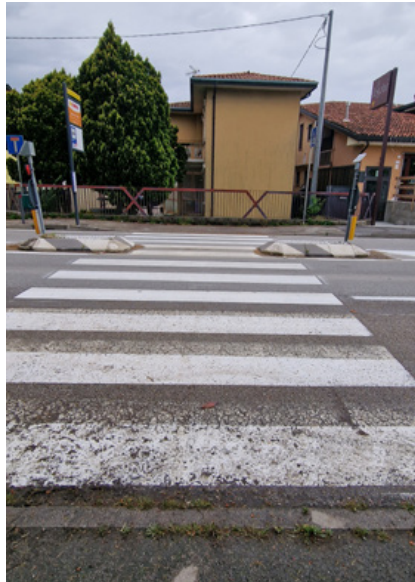
**111**

Indicazione posizione: attraversamento pedonale all'altezza dell'intersezione con Vicolo Parise

Tipologia criticità: Assenza segnalazione attraversamento pedonale per non vedenti (ambo i lati)

Segnalazione di attraversamento pedonale mediante collocazione di adeguata segnaletica tattilo plantare in mattonelle in gres.

Riferimenti normativi: DM 236/89 artt. 4.2.1 e 8.2.1 - DPR 503/96 artt. 4e5

Stima costo intervento possibile risolutivo: **2.800,0 €**

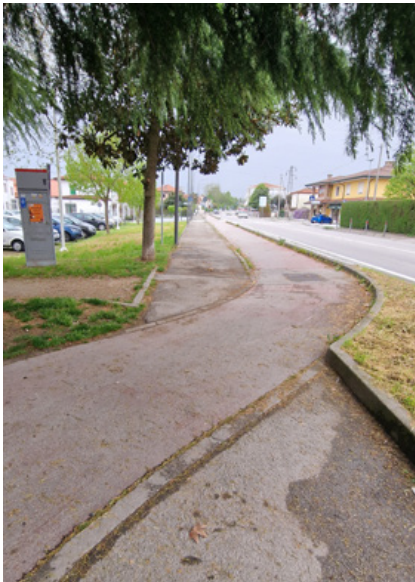
| Via Provinciale Sud | |
|---|---|
| Indicazione posizione: intersezione tra pista ciclabile e percorso pedonale | Numero intervento |
| Tipologia criticità: Assenza attraversamento pedonale | <b>112</b> |

| Via Provinciale Sud | |
|---|---|
| <p>Descrizione prestazionale possibile intervento:</p> <p>Realizzazione di nuove zebrature al fine di segnalare attraversamento pedonale con integrazione di adeguata segnaletica tattilo plantare in mattonelle in gres porcellanato da esterno.</p> | |
| <p>Riferimenti normativi:</p> <p>DM 236/89 artt. 4.2.1 e 8.2.1 - DPR 503/96 artt. 4e5</p> | |
| Stima costo intervento possibile risolutivo: <b>1.200,0 €</b> | |

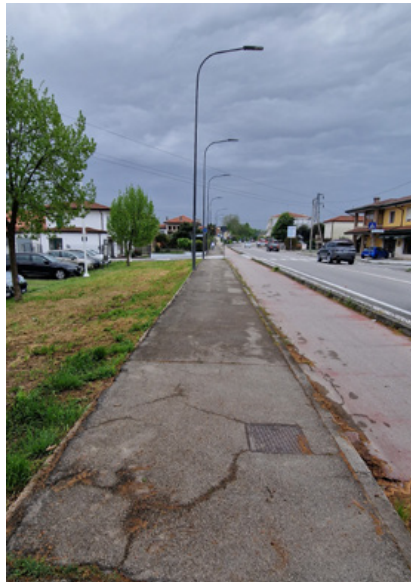
**113**

Indicazione posizione: percorso pedonale all'altezza del parcheggio all'intersezione con Via Monte Grappa

Tipologia criticità: Assenza linea guida naturale non vedente

Descrizione prestazionale possibile intervento: Posizionamento di cordolo su uno dei due lati del percorso. Cordolo rialzato di 15 cm rispetto al piano di calpestio.

Riferimenti normativi: DM 236/89 artt. 4.2.1 e 8.2.1 - DPR 503/96 artt. 4e5

Stima costo intervento possibile risolutivo: **2.700,0 €**

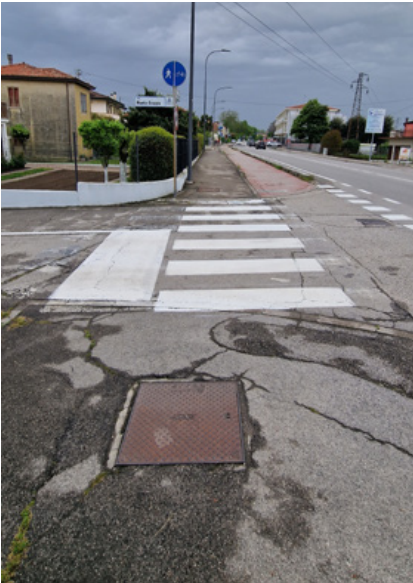
| Via Provinciale Sud | |
|---|---|
| Indicazione posizione: intersezione con Via Monte Grappa | Numero intervento |
| Tipologia criticità: Assenza segnalazione attraversamento pedonale per non vedenti (ambo i lati) | <b>114</b> |

| Via Provinciale Sud | |
|---|---|
| <p>Descrizione prestazionale possibile intervento:<br/> Segnalazione di attraversamento pedonale mediante collocazione di adeguata segnaletica tattilo plantare in gres porcellanato da esterno.</p> | |
| <p>Riferimenti normativi:<br/> DM 236/89 artt. 4.2.1 e 8.2.1 - DPR 503/96 artt. 4e5</p> | |
| Stima costo intervento possibile risolutivo: <b>1.500,0 €</b> | |

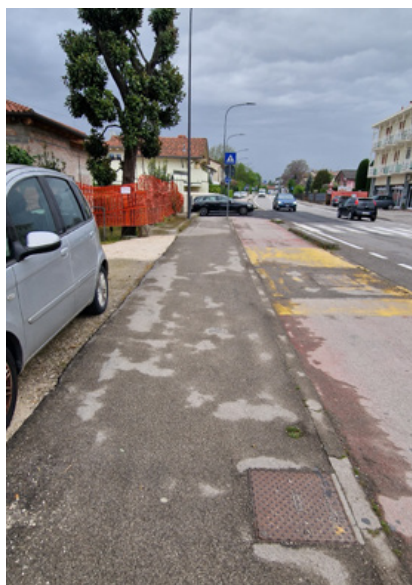
**115**

Indicazione posizione: altezza intersezione con Via Monte Pasubio

Tipologia criticità: assenza continuità guida naturale non vedente

Descrizione prestazionale possibile intervento: Realizzazione di segnaletica tattilo plantare in assenza di continuità di guida naturale per distanza superiore agli 8 metri lineari.

Riferimenti normativi: DM 236/89 artt. 2- 4.2.1-8.2

Stima costo intervento possibile risolutivo: **1.800,0 €**

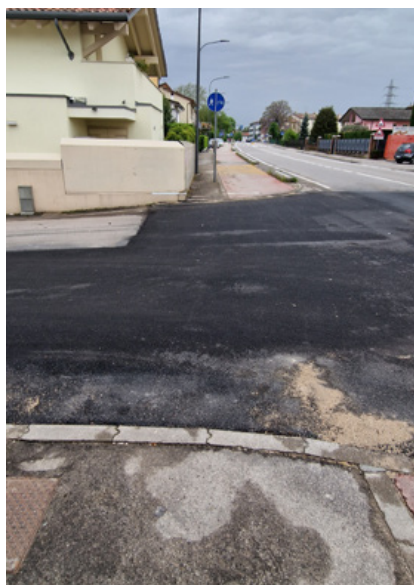
**116**

Indicazione posizione: intersezione con Via Monte Pasubio

Tipologia criticità: Assenza attraversamento pedonale

Realizzazione di nuove zebrature al fine di segnalare attraversamento pedonale con integrazione di adeguata segnaletica tattilo plantare in mattonelle in gres porcellanato da esterno.

DM 236/89 artt. 4.2.1 e 8.2.1 - DPR 503/96 artt. 4e5

Stima costo intervento possibile risolutivo: **1.200,0 €**

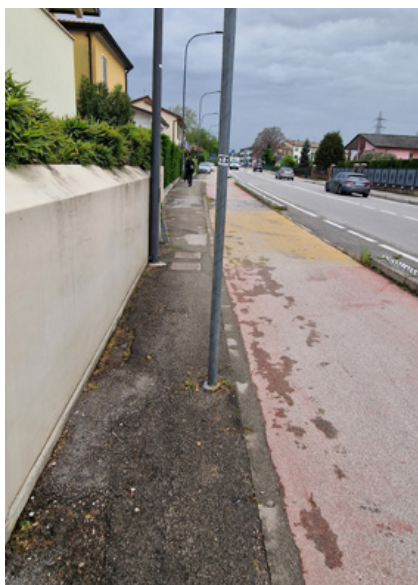
**117**

Indicazione posizione: altezza intersezione con Via Monte Pasubio

Tipologia criticità: Ostacolo che provoca riduzione di percorso pedonale inferiore a 90 cm

Descrizione prestazionale possibile intervento: Rimozione e ricollocazione del manufatto che provoca la riduzione del percorso pedonale.

Riferimenti normativi: DM 236/89 artt. 4.2.1 e 8.2.1 - DPR 503/96 artt. 4e5

Stima costo intervento possibile risolutivo: **60,0 €**

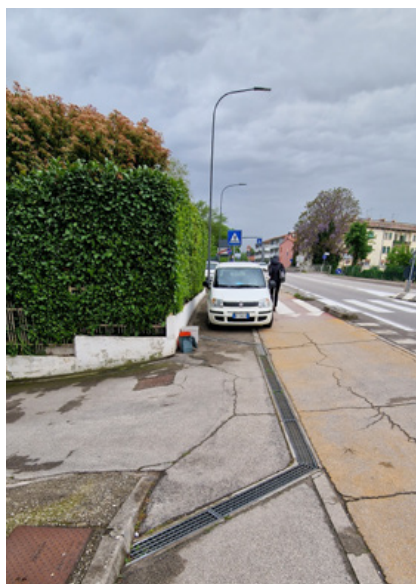
**118**

Indicazione posizione: traversa a fondo cieco altezza civico 69

Tipologia criticità: Percorso pedonale con pendenza trasversale superiore all'1%

Descrizione prestazionale possibile intervento: Rifacimento del marciapiede o percorso pedonale esistente previa demolizione della pavimentazione compreso il sottofondo, allo scopo di creare una fascia di percorso di larghezza minima puntualmente non inferiore a 90 cm con pendenza trasversale entro l'1%.

*Trasferimento della pendenza trasversale lungo la traversa a fondo cieco.*

Riferimenti normativi: DM 236/89 artt. 4.2.1 e 8.2.1 - DPR 503/96 artt. 4e5

Stima costo intervento possibile risolutivo: **3.500,0 €**

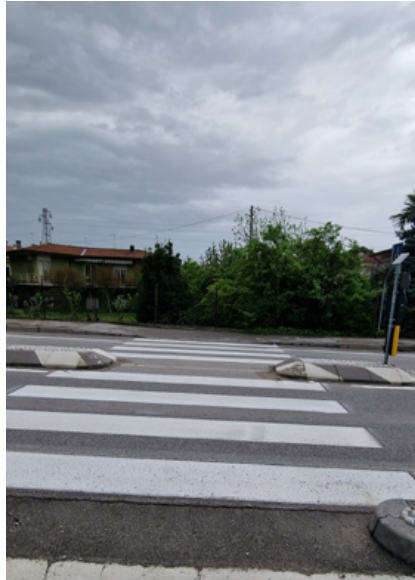
**119**

Indicazione posizione: attraversamento pedonale altezza confine con Comune di Dolo

Tipologia criticità: Assenza segnalazione attraversamento pedonale per non vedenti (ambo i lati)

Segnalazione di attraversamento pedonale mediante collocazione di adeguata segnaletica tattilo plantare in mattonelle in gres.

Riferimenti normativi: DM 236/89 artt. 4.2.1 e 8.2.1 - DPR 503/96 artt. 4e5

Stima costo intervento possibile risolutivo: **2.800,0 €**

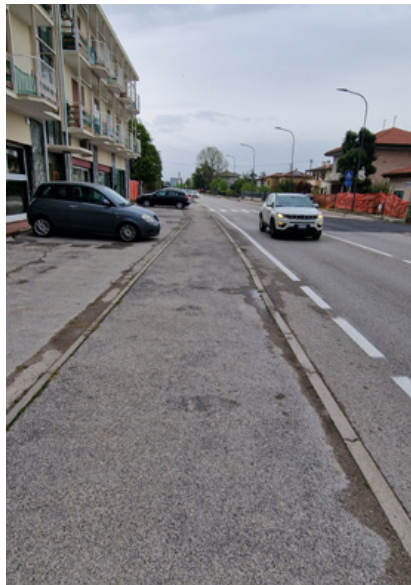
**120**

Indicazione posizione: percorso pedonale altezza civici 82-74

Tipologia criticità: assenza continuità guida naturale non vedente

Descrizione prestazionale possibile intervento: Realizzazione di segnaletica tattilo plantare in assenza di continuità di guida naturale per distanza superiore agli 8 metri lineari.

*Compreso realizzazione attraversamenti pedonali completi di adeguata segnalazione pedotattile alle intersezioni carrabili di accesso/uscita del parcheggio.*

Stima costo intervento possibile risolutivo: **7.700,0 €**

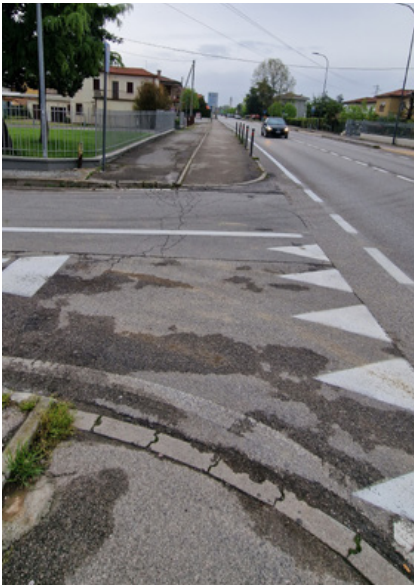
| Via Provinciale Sud | |
|---|---|
| Indicazione posizione: intersezione con Via Carducci | Numero intervento |
| Tipologia criticità: Assenza attraversamento pedonale | <b>121</b> |

| Via Provinciale Sud | |
|---|---|
| <p>Descrizione prestazionale possibile intervento:<br/> Realizzazione di nuove zebrature al fine di segnalare attraversamento pedonale con integrazione di adeguata segnaletica tattilo plantare in mattonelle in gres porcellanato da esterno.</p> | |
| <p>Riferimenti normativi:<br/> DM 236/89 artt. 4.2.1 e 8.2.1 - DPR 503/96 artt. 4e5</p> | |
| <p>Stima costo intervento possibile risolutivo: <b>1.400,0 €</b></p> | |

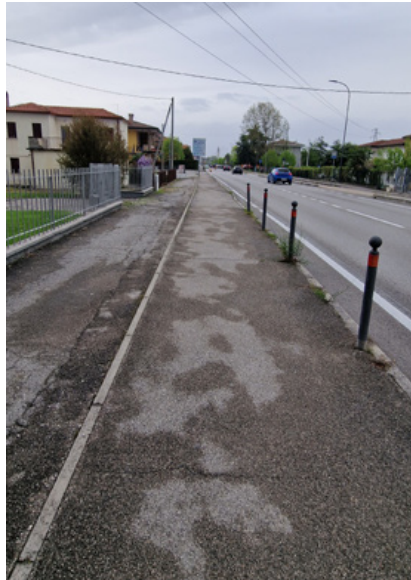
**122**

Indicazione posizione: da altezza intersezione con Via Carducci ad altezza civico 66

Tipologia criticità: assenza continuità guida naturale non vedente

Descrizione prestazionale possibile intervento: Realizzazione di segnaletica tattilo plantare in assenza di continuità di guida naturale per distanza superiore agli 8 metri lineari.

Riferimenti normativi: DM 236/89 artt. 2- 4.2.1-8.2

Stima costo intervento possibile risolutivo: **8.600,0 €**

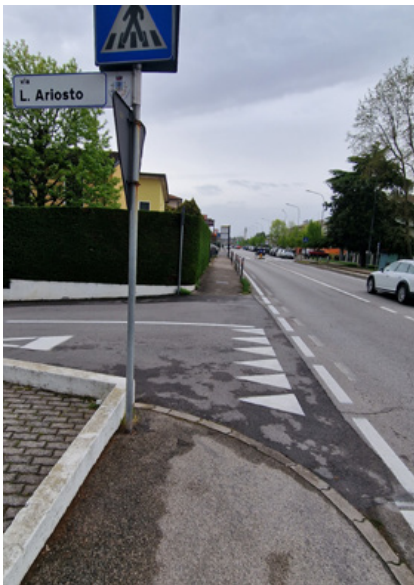
| Via Provinciale Sud | |
|---|---|
| Indicazione posizione: intersezione con Via Ariosto | Numero intervento |
| Tipologia criticità: Assenza attraversamento pedonale | <b>123</b> |

| Via Provinciale Sud | |
|---|---|
| <p>Descrizione prestazionale possibile intervento:<br/> Realizzazione di nuove zebrature al fine di segnalare attraversamento pedonale con integrazione di adeguata segnaletica tattilo plantare in mattonelle in gres porcellanato da esterno.</p> | |
| <p>Riferimenti normativi:<br/> DM 236/89 artt. 4.2.1 e 8.2.1 - DPR 503/96 artt. 4e5</p> | |
| <p>Stima costo intervento possibile risolutivo: <b>1.400,0 €</b></p> | |

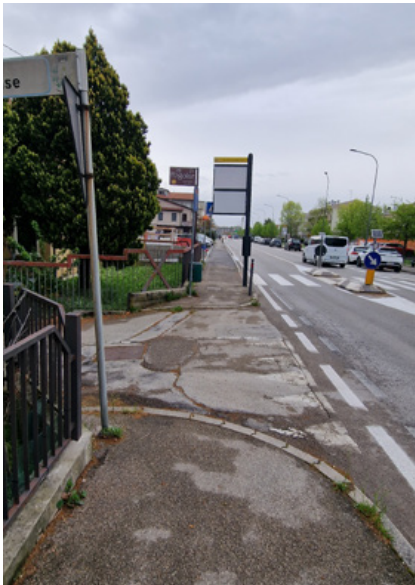
| Via Provinciale Sud | |
|---|---|
| Indicazione posizione: intersezione con Vicolo Parise | Numero intervento |
| Tipologia criticità: Assenza attraversamento pedonale | <b>124</b> |

| Via Provinciale Sud | |
|---|---|
| <p>Descrizione prestazionale possibile intervento:</p> <p>Realizzazione di nuove zebrature al fine di segnalare attraversamento pedonale con integrazione di adeguata segnaletica tattilo plantare in mattonelle in gres porcellanato da esterno.</p> | |
| <p>Riferimenti normativi:</p> <p>DM 236/89 artt. 4.2.1 e 8.2.1 - DPR 503/96 artt. 4e5</p> | |
| Stima costo intervento possibile risolutivo: <b>1.400,0 €</b> | |

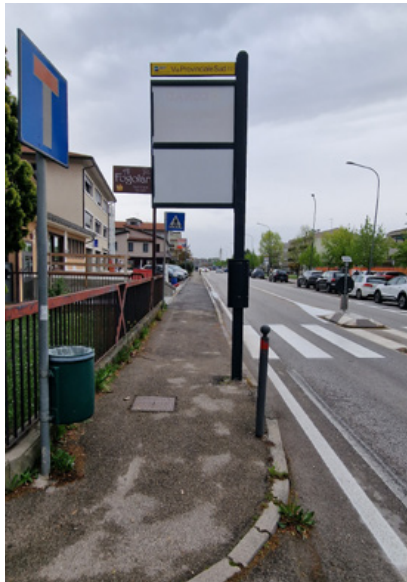
**125**

Indicazione posizione: fermata bus

Tipologia criticità: Assenza fermata mezzi pubblici accessibile

Realizzazione di fermata dei mezzi pubblici accessibile completa di pensilina per la protezione dagli agenti atmosferici con panchina dotata di schienale e braccioli integrata con segnali tattilo plantari per non vedenti.

*Possibile ipotizzare installazione di pensilina a sbalzo con sedute reclinabili per non ridurre la larghezza di transito del marciapiede al di sotto di 90 cm.*

Stima costo intervento possibile risolutivo: **17.000,0 €**

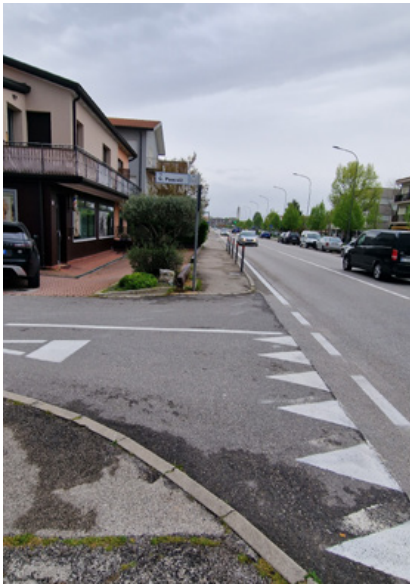
| Via Provinciale Sud | |
|---|---|
| Indicazione posizione: intersezione con Via Pascoli | Numero intervento |
| Tipologia criticità: Assenza attraversamento pedonale | <b>126</b> |

| Via Provinciale Sud | |
|---|---|
| <p>Descrizione prestazionale possibile intervento:<br/> Realizzazione di nuove zebrature al fine di segnalare attraversamento pedonale con integrazione di adeguata segnaletica tattilo plantare in mattonelle in gres porcellanato da esterno.</p> | |
| <p>Riferimenti normativi:<br/> DM 236/89 artt. 4.2.1 e 8.2.1 - DPR 503/96 artt. 4e5</p> | |
| Stima costo intervento possibile risolutivo: <b>1.400,0 €</b> | |

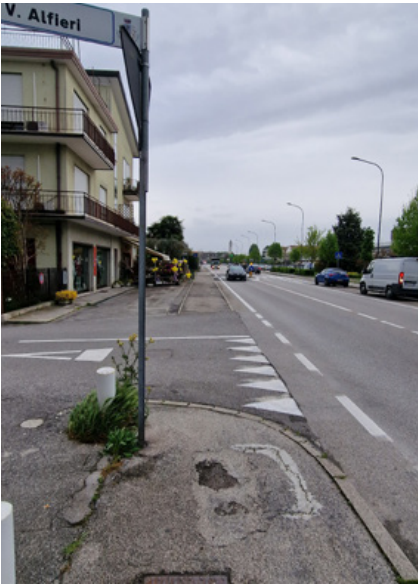
| Via Provinciale Sud | |
|---|---|
| Tipologia criticità: Assenza attraversamento pedonale | <b>127</b> |

| Via Provinciale Sud | |
|---|---|
| <p>Descrizione prestazionale possibile intervento:</p> <p>Realizzazione di nuove zebrature al fine di segnalare attraversamento pedonale con integrazione di adeguata segnaletica tattilo plantare in mattonelle in gres porcellanato da esterno.</p> | |
| <p>Riferimenti normativi:</p> <p>DM 236/89 artt. 4.2.1 e 8.2.1 - DPR 503/96 artt. 4e5</p> | |
| Stima costo intervento possibile risolutivo: <b>1.400,0 €</b> | |

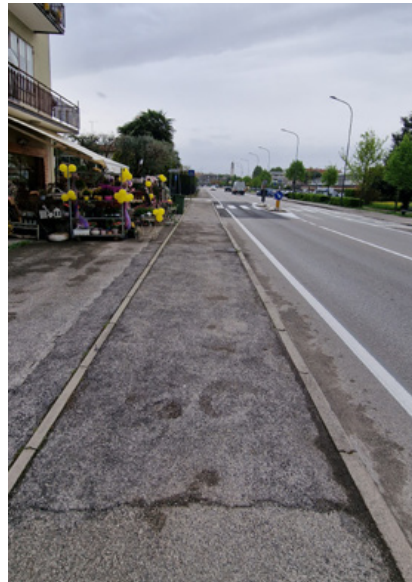
**128**

Indicazione posizione: da intersezione con Via Alfieri ad intersezione con Via Manzoni

Descrizione prestazionale possibile intervento: Realizzazione di segnaletica tattilo plantare in assenza di continuità di guida naturale per distanza superiore agli 8 metri lineari.

*Compreso realizzazione attraversamenti pedonali completi di adeguata segnalazione pedotattile alle intersezioni carrabili di accesso/uscita del parcheggio.*

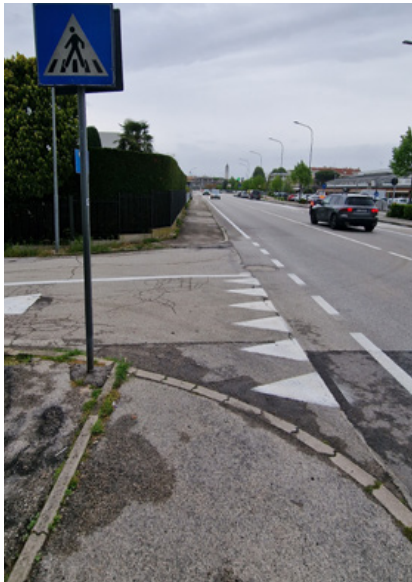
| Via Provinciale Sud | |
|---|---|
| Tipologia criticità: Assenza attraversamento pedonale | <b>129</b> |

| Via Provinciale Sud | |
|---|---|
| <p>Descrizione prestazionale possibile intervento:<br/> Realizzazione di nuove zebrature al fine di segnalare attraversamento pedonale con integrazione di adeguata segnaletica tattilo plantare in mattonelle in gres porcellanato da esterno.</p> | |
| <p>Riferimenti normativi:<br/> DM 236/89 artt. 4.2.1 e 8.2.1 - DPR 503/96 artt. 4e5</p> | |

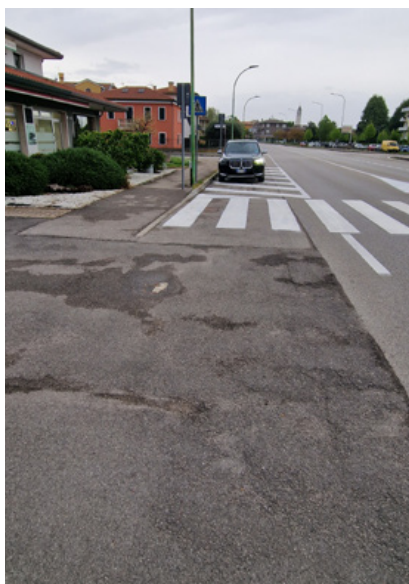
**131**

## Via Provinciale Sud

Indicazione posizione: altezza civico 16

Tipologia criticità: Cambio di direzione percorso pedonale non segnalata a persona non vedente

Realizzazione di segnaletica orizzontale indicante il percorso pedonale integrato con segnaletica tattilo plantare per non vedente.

DM 236/89 art. 4.2.1 e 8.2.1- DPR 503/96 artt. 4e5

Stima costo intervento possibile risolutivo: **2.500,0 €**

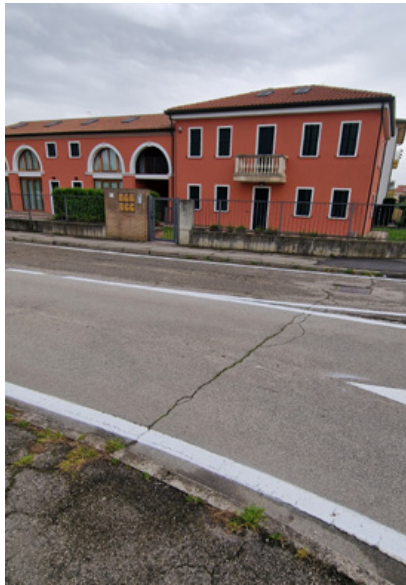
132

## Via Provinciale Sud

Indicazione posizione: intersezione con Via Montale

Tipologia criticità: Assenza attraversamento pedonale con presenza di gradini  
ambo i lati

Eliminazione del dislivello tramite raccordo dei percorsi pedonali e realizzazione di nuove zebraure al fine di segnalare attraversamento pedonale con integrazione di adeguata segnaletica tattilo plantare in mattonelle in gres porcellanato da esterno.

DM 236/89 artt. 4.2.1 e 8.2.1 - DPR 503/96 artt. 4e5

Stima costo intervento possibile risolutivo: **3.200,0 €**

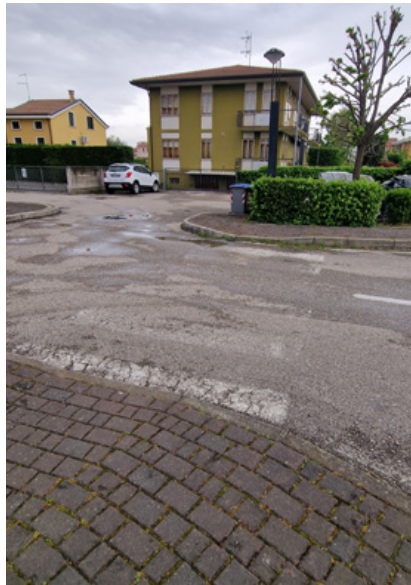
**133**

## Via Provinciale Sud

Indicazione posizione: attraversamento pedonale accesso complessi residenziali privati

Tipologia criticità: Presenza di gradino attraversamento pedonale ed assenza segnalazione attraversamento pedonale per non vedenti. (gradino e segnalazione tattilo-plantare entrambi lati)

Eliminazione del dislivello tramite raccordo dei percorsi pedonali realizzando due rampe di pendenza preferibilmente non superiore al 5% con integrazione di segnalazione di attraversamento pedonale attraverso collocazione di adeguata segnaletica tattilo plantare in gres porcellanato da esterno.

DM 236/89 artt. 4.2.1 e 8.2.1 - DPR 503/96 artt. 4e5

Stima costo intervento possibile risolutivo: **2.600,0 €**

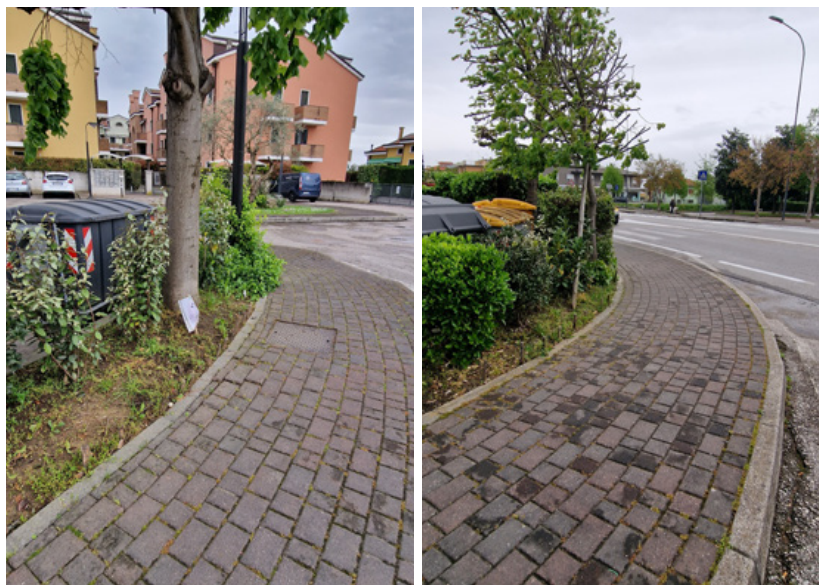
**134**

Indicazione posizione: marciapiede antecedente e successivo attraversamento pedonale Scheda intervento 133

Tipologia criticità: Assenza linea guida naturale non vedente

Descrizione prestazionale possibile intervento: Posizionamento di cordolo su uno dei due lati del percorso. Cordolo rialzato di 15 cm rispetto al piano di calpestio.

Riferimenti normativi: DM 236/89 artt. 4.2.1 e 8.2.1 - DPR 503/96 artt. 4e5

Stima costo intervento possibile risolutivo: **1.500,0 €**

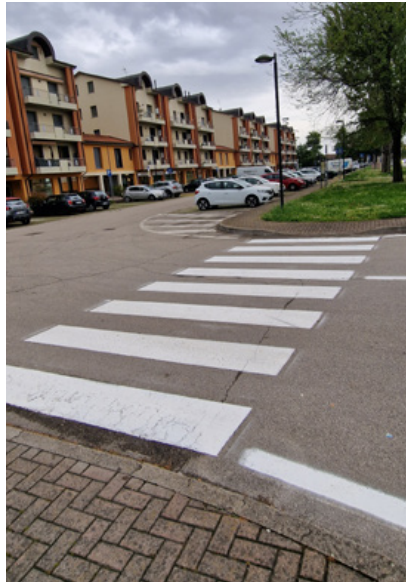
**135**

Indicazione posizione: attraversamento pedonale Piazza Dalla Chiesa

Tipologia criticità: Assenza segnalazione attraversamento pedonale per non vedenti (ambo i lati)

Segnalazione di attraversamento pedonale mediante collocazione di adeguata segnaletica tattilo plantare in gres porcellanato da esterno.

DM 236/89 artt. 4.2.1 e 8.2.1 - DPR 503/96 artt. 4e5

Stima costo intervento possibile risolutivo: **1.800,0 €**

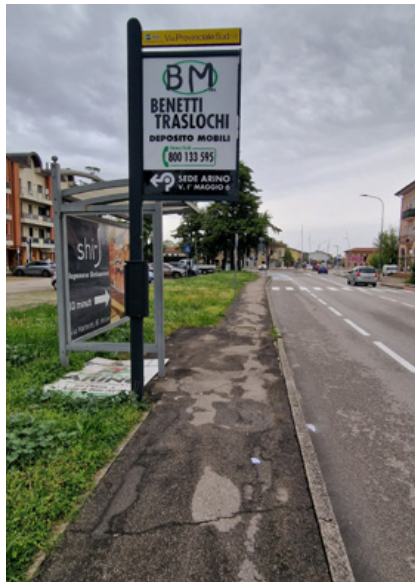
**137**

Indicazione posizione: fermata bus

Tipologia criticità: Assenza fermata mezzi pubblici accessibile

Realizzazione di fermata dei mezzi pubblici accessibile completa di pensilina per la protezione dagli agenti atmosferici con panchina dotata di schienale e braccioli integrata con segnali tattilo plantari per non vedenti.

*Solo posa di segnalazioni pedotattili e panchina.*

Stima costo intervento possibile risolutivo: **7.000,0 €**

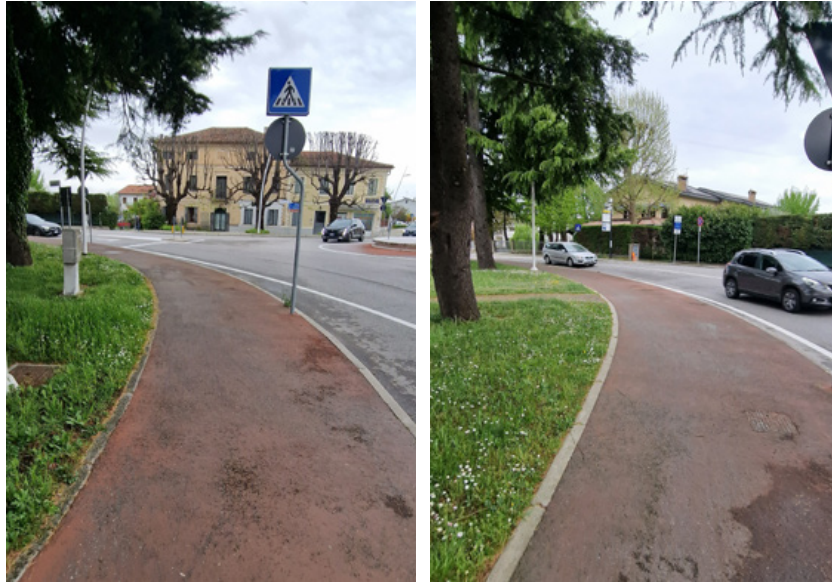
**138**

Indicazione posizione: altezza rotatoria con Via Cazzaghetto

Tipologia criticità: Assenza linea guida naturale non vedente

Descrizione prestazionale possibile intervento: Posizionamento di cordolo su uno dei due lati del percorso. Cordolo rialzato di 15 cm rispetto al piano di calpestio.

Riferimenti normativi: DM 236/89 artt. 4.2.1 e 8.2.1 - DPR 503/96 artt. 4e5

Stima costo intervento possibile risolutivo: **2.600,0 €**

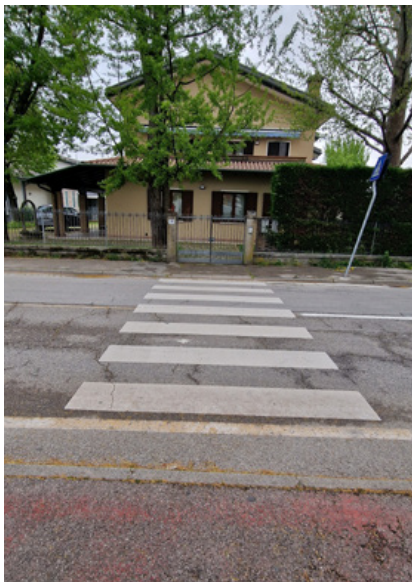
**139**

Indicazione posizione: attraversamento pedonale su Via Cazzaghetto

Tipologia criticità: Assenza segnalazione attraversamento pedonale per non vedenti (ambo i lati)

Segnalazione di attraversamento pedonale mediante collocazione di adeguata segnaletica tattilo plantare in gres porcellanato da esterno.

DM 236/89 artt. 4.2.1 e 8.2.1 - DPR 503/96 artt. 4e5

Stima costo intervento possibile risolutivo: **2.000,0 €**

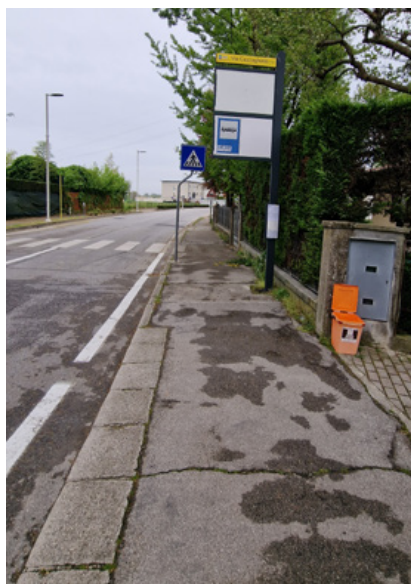
**140**

Indicazione posizione: fermata bus su Via Cazzaghetto

Tipologia criticità: Assenza fermata mezzi pubblici accessibile

Realizzazione di fermata dei mezzi pubblici accessibile completa di pensilina per la protezione dagli agenti atmosferici con panchina dotata di schienale e braccioli integrata con segnali tattilo plantari per non vedenti.

DM 236/89 artt. 4.2.1 e 8.2 - DPR 503/96 artt. 4e5

Stima costo intervento possibile risolutivo: **17.000,0 €**

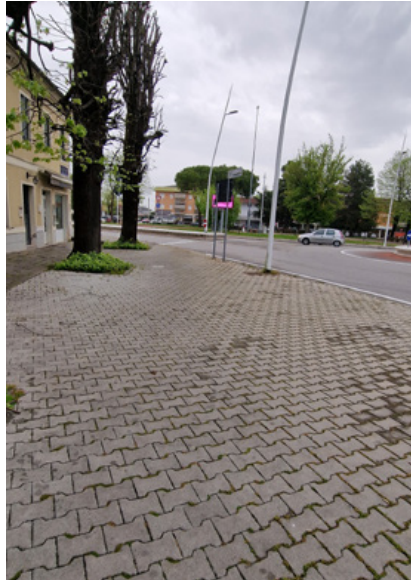
**141**

Indicazione posizione: altezza rotatoria con Via Cazzaghetto

Tipologia criticità: assenza continuità guida naturale non vedente

Descrizione prestazionale possibile intervento: Realizzazione di segnaletica tattilo plantare in assenza di continuità di guida naturale per distanza superiore agli 8 metri lineari.

*Compreso realizzazione attraversamenti pedonali completi di adeguata segnalazione pedotattile alle intersezioni carrabili di accesso/uscita del parcheggio.*

Riferimenti normativi: DM 236/89 artt. 2- 4.2.1-8.2

Stima costo intervento possibile risolutivo: **4.700,0 €**

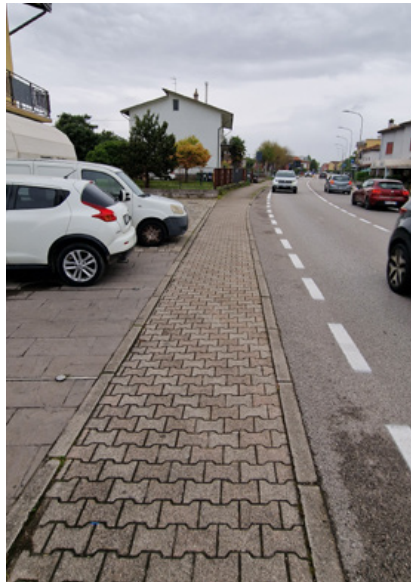
**142**

Indicazione posizione: altezza civico 7

Tipologia criticità: assenza continuità guida naturale non vedente

Descrizione prestazionale possibile intervento: Realizzazione di segnaletica tattilo plantare in assenza di continuità di guida naturale per distanza superiore agli 8 metri lineari.

Riferimenti normativi: DM 236/89 artt. 2- 4.2.1-8.2

Stima costo intervento possibile risolutivo: **3.600,0 €**

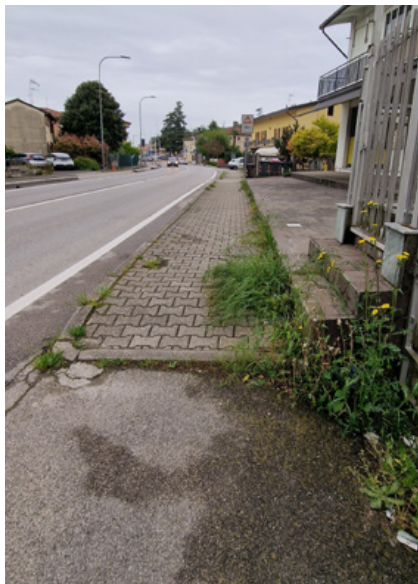
| Indicazione posizione: altezza intersezione con Via Don Milani | Numero intervento |
| Tipologia criticità: Percorsi pedonali non raccordati con presenza di gradino superiore a 2,5 cm | <b>143</b> |

Raccordo dei diversi livelli dei percorsi pedonali tramite riporto di materiale coerente con le tipologie di pavimentazioni preesistenti.

DM 236/89 artt. 4.2.1 e 8.2.1 - DPR 503/96 artt. 4e5

Stima costo intervento possibile risolutivo: **70,0 €**

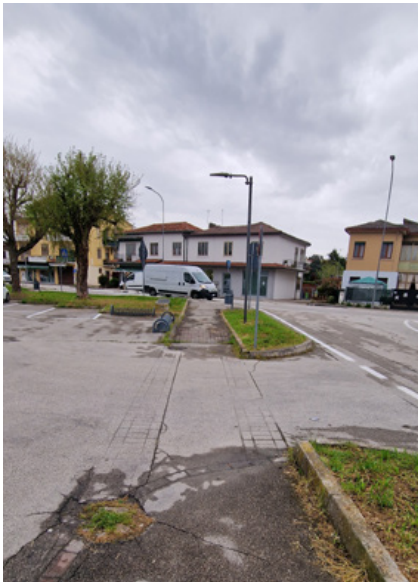
| Via Provinciale Nord | |
|---|---|
| Indicazione posizione: parcheggio Cimitero | Numero intervento |
| Tipologia criticità: Assenza attraversamento pedonale | <b>145</b> |

| Via Provinciale Nord | |
|---|---|
| <p>Descrizione prestazionale possibile intervento:</p> <p>Realizzazione di nuove zebrature al fine di segnalare attraversamento pedonale con integrazione di adeguata segnaletica tattilo plantare in mattonelle in gres porcellanato da esterno.</p> | |
| <p>Riferimenti normativi:</p> <p>DM 236/89 artt. 4.2.1 e 8.2.1 - DPR 503/96 artt. 4e5</p> | |

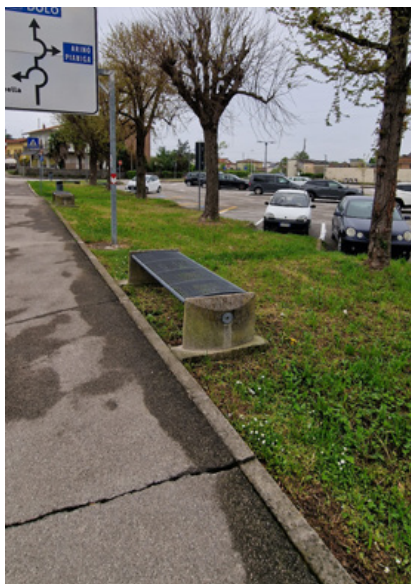
**147**

Indicazione posizione: panchine area verde parcheggio Cimitero

Descrizione prestazionale possibile intervento: Realizzazione di area pavimentata a lato di seduta esistente, larghezza minima area non inferiore a 150 cm di profondità e 110 cm di larghezza.  
*Compreso camminamento di collegamento, ipotesi realizzazione pavimentazione in calcestre.*

Riferimenti normativi: DM 236/89 artt. 4.1.4 e 8.1.4 - DPR 503/96 art. 9
