Comune di  
**Pianiga**  
Città Metropolitana di Venezia

**P E B A**

**Piano  
Eliminazione  
Barriere  
Architettoniche**

**Schede spazi pubblici e percorsi**

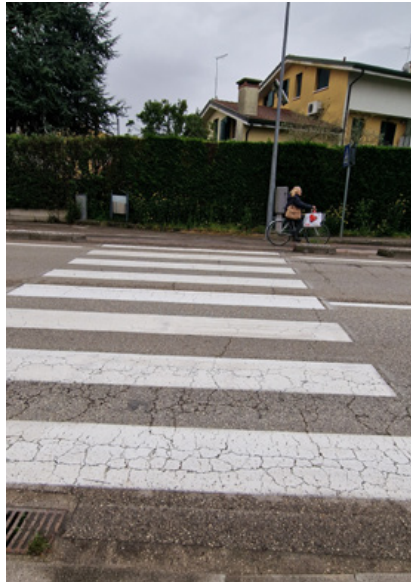
**149**

Indicazione posizione: attraversamento pedonale altezza fermata bus

Segnalazione di attraversamento pedonale mediante collocazione di adeguata segnaletica tattilo plantare in gres porcellanato da esterno.

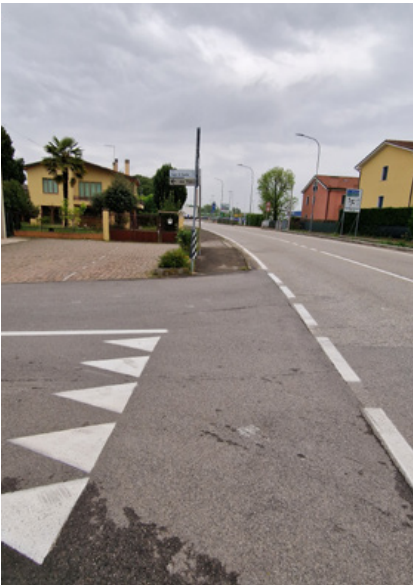
| Via Provinciale Nord | |
|---|---|
| Tipologia criticità: Assenza attraversamento pedonale | <b>150</b> |

| Via Provinciale Nord | |
|---|---|
| <p>Descrizione prestazionale possibile intervento:<br/> Realizzazione di nuove zebrature al fine di segnalare attraversamento pedonale con integrazione di adeguata segnaletica tattilo plantare in mattonelle in gres porcellanato da esterno.</p> | |
| <p>Riferimenti normativi:<br/> DM 236/89 artt. 4.2.1 e 8.2.1 - DPR 503/96 artt. 4e5</p> | |

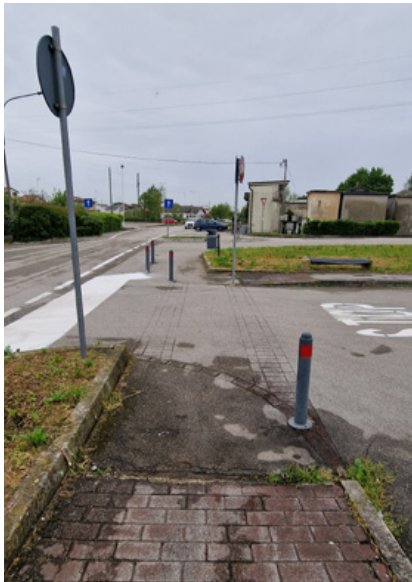
| Via Don Milani | |
|---|---|
| Tipologia criticità: Assenza attraversamento pedonale | <b>151</b> |

| Via Don Milani | |
|---|---|
| <p>Descrizione prestazionale possibile intervento:</p> <p>Realizzazione di nuove zebrature al fine di segnalare attraversamento pedonale con integrazione di adeguata segnaletica tattilo plantare in mattonelle in gres porcellanato da esterno.</p> | |
| <p>Riferimenti normativi:</p> <p>DM 236/89 artt. 4.2.1 e 8.2.1 - DPR 503/96 artt. 4e5</p> | |

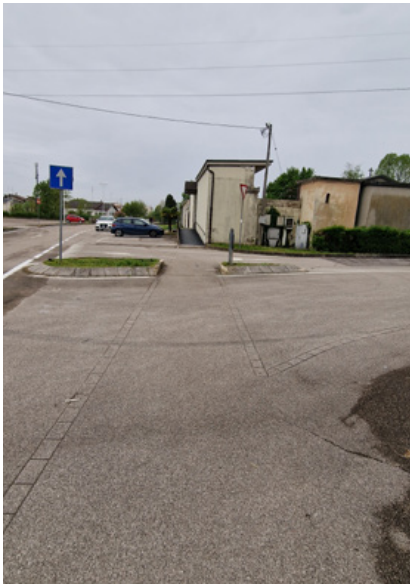
| Via Don Milani | |
|---|---|
| Tipologia criticità: assenza continuità guida naturale non vedente | <b>152</b> |

| Via Don Milani | |
|---|---|
| Descrizione prestazionale possibile intervento: Realizzazione di segnaletica tattilo plantare in assenza di continuità di guida naturale per distanza superiore agli 8 metri lineari. | |
| Riferimenti normativi: DM 236/89 artt. 2- 4.2.1-8.2 | |
| Stima costo intervento possibile risolutivo: <b>2.600,0 €</b> | |

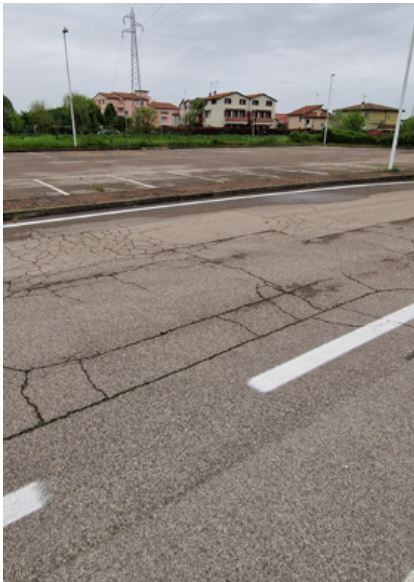
| Via Don Milani | |
|---|---|
| Indicazione posizione: accesso Cimitero | Numero intervento |
| Tipologia criticità: Assenza attraversamento pedonale | <b>154</b> |

| Via Don Milani | |
|---|---|
| <p>Descrizione prestazionale possibile intervento:<br/> Realizzazione di nuove zebrature al fine di segnalare attraversamento pedonale con integrazione di adeguata segnaletica tattilo plantare in mattonelle in gres porcellanato da esterno.</p> | |
| <p>Riferimenti normativi:<br/> DM 236/89 artt. 4.2.1 e 8.2.1 - DPR 503/96 artt. 4e5</p> | |
| <p>Stima costo intervento possibile risolutivo: <b>3.200,0 €</b></p> | |

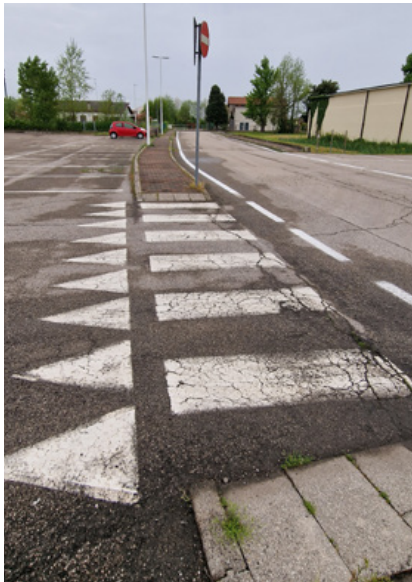
| Via Don Milani | |
|---|---|
| Indicazione posizione: parcheggio piccolo Cimitero | Numero intervento |
| Tipologia criticità: Assenza segnalazione attraversamento pedonale per non vedenti (ambo i lati) | <b>155</b> |

| Via Don Milani | |
|---|---|
| <p>Descrizione prestazionale possibile intervento:<br/> Segnalazione di attraversamento pedonale mediante collocazione di adeguata segnaletica tattilo plantare in gres porcellanato da esterno.</p> | |
| <p>Riferimenti normativi:<br/> DM 236/89 artt. 4.2.1 e 8.2.1 - DPR 503/96 artt. 4e5</p> | |
| Stima costo intervento possibile risolutivo: <b>1.200,0 €</b> | |

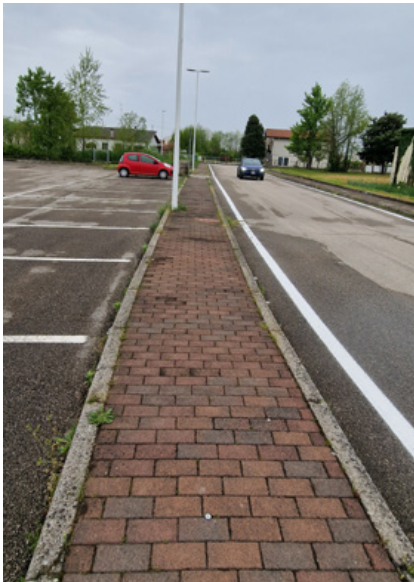
| Via Don Milani | |
|---|---|
| Indicazione posizione: parcheggio piccolo Cimitero | Numero intervento |
| Tipologia criticità: assenza continuità guida naturale non vedente | <b>156</b> |

| Via Don Milani | |
|---|---|
| Descrizione prestazionale possibile intervento: Realizzazione di segnaletica tattilo plantare in assenza di continuità di guida naturale per distanza superiore agli 8 metri lineari. | |
| Riferimenti normativi: DM 236/89 artt. 2- 4.2.1-8.2 | |

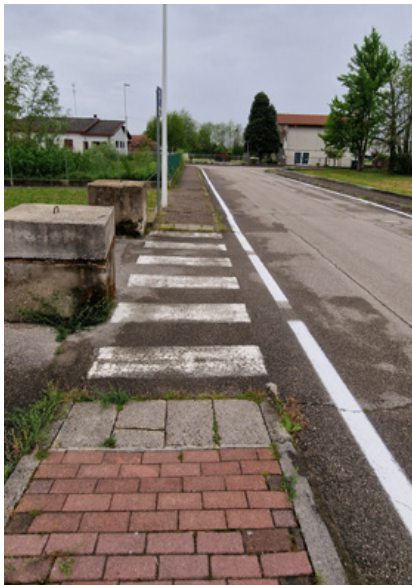
| Via Don Milani | |
|---|---|
| Tipologia criticità: Assenza segnalazione attraversamento pedonale per non vedenti (ambo i lati) | <b>157</b> |

| Via Don Milani | |
|---|---|
| <p>Descrizione prestazionale possibile intervento:<br/> Segnalazione di attraversamento pedonale mediante collocazione di adeguata segnaletica tattilo plantare in gres porcellanato da esterno.</p> | |
| <p>Riferimenti normativi:<br/> DM 236/89 artt. 4.2.1 e 8.2.1 - DPR 503/96 artt. 4e5</p> | |
| Stima costo intervento possibile risolutivo: <b>1.200,0 €</b> | |

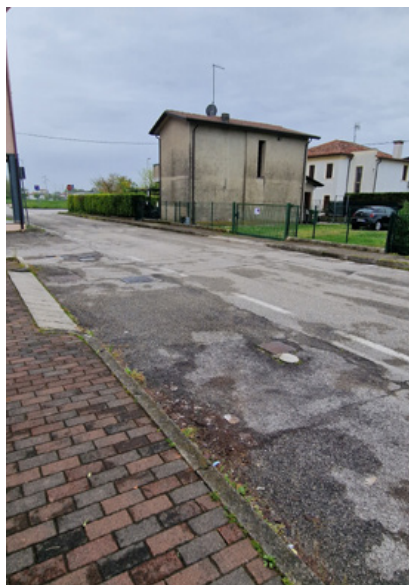
**160**

Tipologia criticità: Assenza attraversamento pedonale

Eliminazione del dislivello realizzando un attraversamento pedonale rialzato con integrazione di segnalazione di attraversamento pedonale attraverso collocazione di adeguata segnaletica tattilo plantare in gres porcellanato da esterno.

*Attraversamento pedonale da realizzarsi per assicurare la continuità dei percorsi pedonali.*

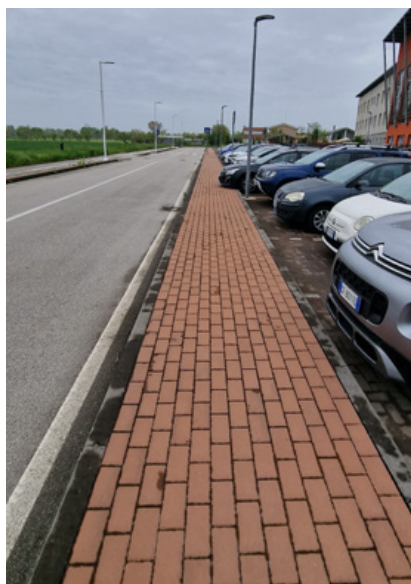
**166**

Tipologia criticità: assenza continuità guida naturale non vedente

Descrizione prestazionale possibile intervento: Realizzazione di segnaletica tattilo plantare in assenza di continuità di guida naturale per distanza superiore agli 8 metri lineari.

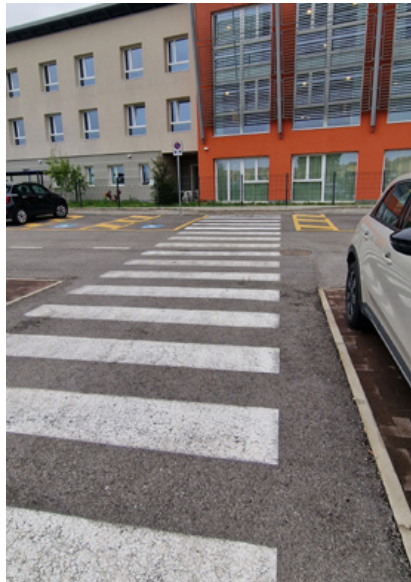
**168**

Tipologia criticità: Assenza segnalazione attraversamento pedonale per non vedenti (ambo i lati)

Segnalazione di attraversamento pedonale mediante collocazione di adeguata segnaletica tattilo plantare in gres porcellanato da esterno.

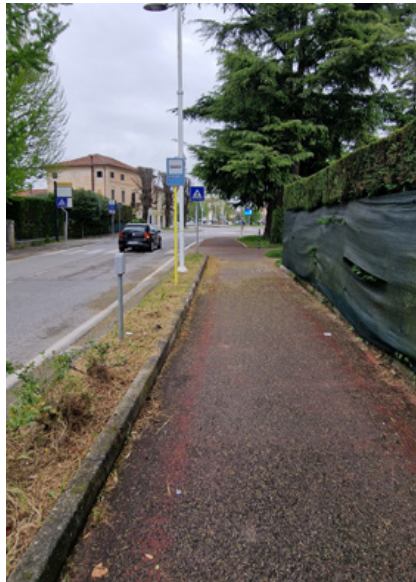
**169**

Tipologia criticità: Assenza fermata mezzi pubblici accessibile

Realizzazione di fermata dei mezzi pubblici accessibile completa di pensilina per la protezione dagli agenti atmosferici con panchina dotata di schienale e braccioli integrata con segnali tattilo plantari per non vedenti.

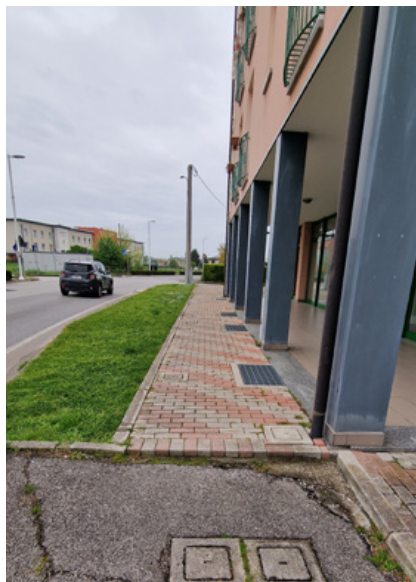
**170**

Tipologia criticità: Percorsi pedonali non raccordati con presenza di gradino superiore a 2,5 cm

Raccordo dei diversi livelli dei percorsi pedonali tramite riporto di materiale coerente con le tipologie di pavimentazioni preesistenti.

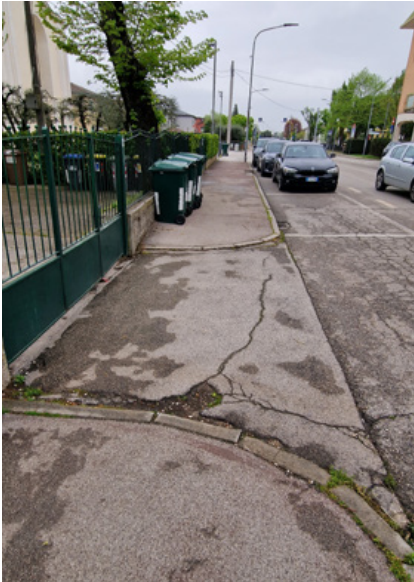
| Via Molinella | |
|---|---|
| Tipologia criticità: Dislivello su percorso pedonale | <b>172</b> |

| Via Molinella | |
|---|---|
| <p>Descrizione prestazionale possibile intervento:</p> <p>Adeguamento di percorso pedonale con pendenza longitudinale eccessiva tramite demolizione e rifacimento della pavimentazione esistente allo scopo di creare una nuova rampa di pendenza, laddove possibile non superiore al 5%.</p> | |

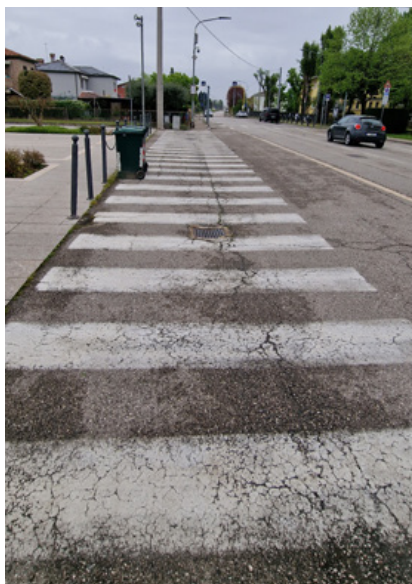
**173**

Tipologia criticità: assenza continuità guida naturale non vedente

Descrizione prestazionale possibile intervento: Realizzazione di segnaletica tattilo plantare in assenza di continuità di guida naturale per distanza superiore agli 8 metri lineari.

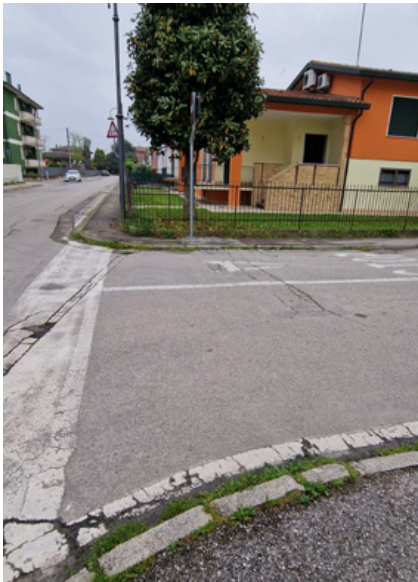
| Via Matteotti | |
|---|---|
| Tipologia criticità: Assenza attraversamento pedonale | <b>180</b> |

| Via Matteotti | |
|---|---|
| <p>Descrizione prestazionale possibile intervento:<br/> Realizzazione di nuove zebrature al fine di segnalare attraversamento pedonale con integrazione di adeguata segnaletica tattilo plantare in mattonelle in gres porcellanato da esterno.<br/> <i>Compreso eliminazione dislivelli su entrambi i lati.</i></p> | |

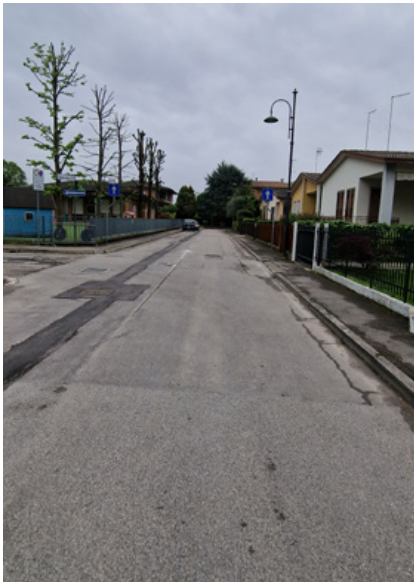
| Via Matteotti | |
|---|---|
| Tipologia criticità: Assenza attraversamento pedonale | <b>182</b> |

| Via Matteotti | |
|---|---|
| <p>Descrizione prestazionale possibile intervento:</p> <p>Realizzazione di nuove zebrature al fine di segnalare attraversamento pedonale con integrazione di adeguata segnaletica tattilo plantare in mattonelle in gres porcellanato da esterno.</p> <p><i>Necessario realizzare almeno un attraversamento pedonale lungo la Via, da realizzare raccordi ambo i lati o in alternativa da realizzare attraversamento pedonale rialzato.</i></p> | |

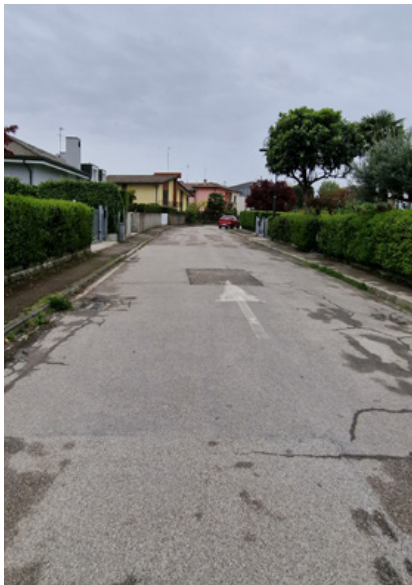
| Via Matteotti | |
|---|---|
| Tipologia criticità: Assenza attraversamento pedonale | <b>183</b> |

| Via Matteotti | |
|---|---|
| <p>Descrizione prestazionale possibile intervento:</p> <p>Realizzazione di nuove zebrature al fine di segnalare attraversamento pedonale con integrazione di adeguata segnaletica tattilo plantare in mattonelle in gres porcellanato da esterno.</p> <p><i>Necessario realizzare almeno un attraversamento pedonale lungo la Via, da realizzare raccordi ambo i lati o in alternativa da realizzare attraversamento pedonale rialzato.</i></p> | |

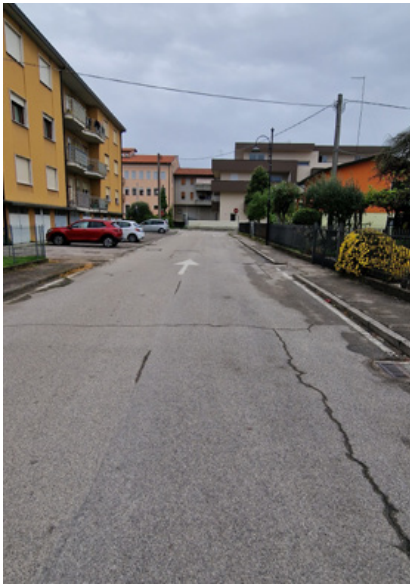
| Via Matteotti | |
|---|---|
| Tipologia criticità: Assenza attraversamento pedonale | <b>184</b> |

| Via Matteotti | |
|---|---|
| <p>Descrizione prestazionale possibile intervento:</p> <p>Realizzazione di nuove zebraure al fine di segnalare attraversamento pedonale con integrazione di adeguata segnaletica tattilo plantare in mattonelle in gres porcellanato da esterno.</p> <p><i>Necessario realizzare attraversamento pedonale per garantire la continuità dei percorsi.</i></p> | |

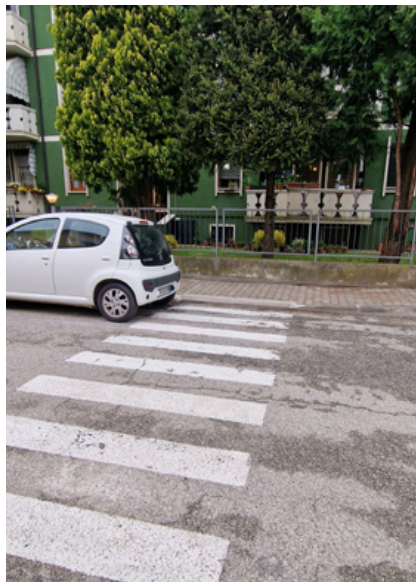
**185**

Tipologia criticità: Assenza segnalazione attraversamento pedonale per non vedenti (ambo i lati)

Segnalazione di attraversamento pedonale mediante collocazione di adeguata segnaletica tattilo plantare in gres porcellanato da esterno.

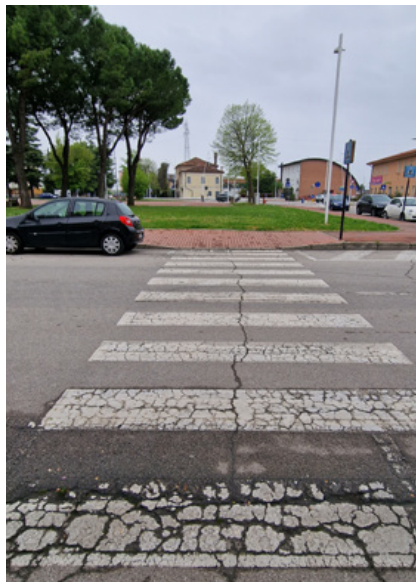
| Indicazione posizione: altezza intersezione con Via Molinella | Numero intervento |

| Tipologia criticità: Assenza segnalazione attraversamento pedonale per non vedenti (ambo i lati) | <b>186</b> |

Segnalazione di attraversamento pedonale mediante collocazione di adeguata segnaletica tattilo plantare in gres porcellanato da esterno.

*Da posizionare la segnaletica pedotattile in modo tale che l'attraversamento pedonale presenti una lunghezza non superiore a 10 m, se maggiore, necessario posizionare la segnaletica anche trasversalmente l'attraversamento.*

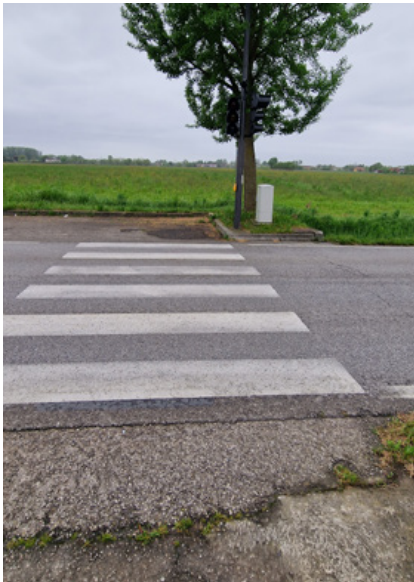
| Via Di Rivale | |
|---|---|
| Indicazione posizione: attraversamento pedonale altezza Cimitero | Numero intervento |

| Via Di Rivale | |
|---|---|
| Tipologia criticità: Assenza segnalazione attraversamento pedonale per non vedenti (ambo i lati) | <b>187</b> |

| Via Di Rivale | |
|---|---|
| <p>Descrizione prestazionale possibile intervento:<br/> Segnalazione di attraversamento pedonale mediante collocazione di adeguata segnaletica tattilo plantare in gres porcellanato da esterno.</p> | |

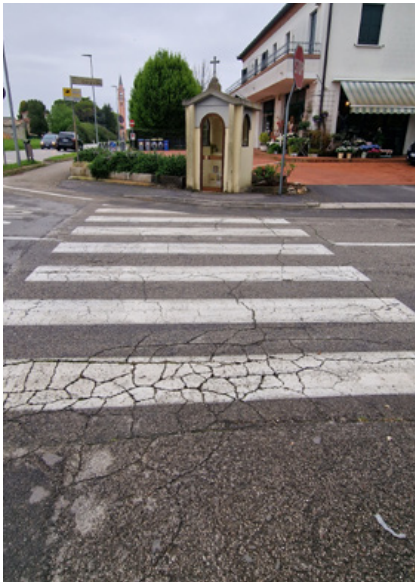
| Via Di Rivale | |
|---|---|
| Indicazione posizione: intersezione con Via Carraretto | Numero intervento |

| Via Di Rivale | |
|---|---|
| Tipologia criticità: Assenza segnalazione attraversamento pedonale per non vedenti (ambo i lati) | <b>189</b> |

| Via Di Rivale | |
|---|---|
| <p>Descrizione prestazionale possibile intervento:<br/> Segnalazione di attraversamento pedonale mediante collocazione di adeguata segnaletica tattilo plantare in gres porcellanato da esterno.</p> | |

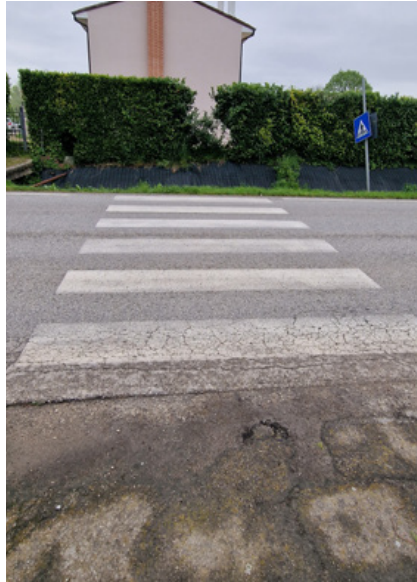
| Indicazione posizione: attraversamento pedonale altezza intersezione con Via Carraretto | Numero intervento |

| Tipologia criticità: Assenza segnalazione attraversamento pedonale per non vedenti (ambo i lati) | <b>190</b> |

Segnalazione di attraversamento pedonale mediante collocazione di adeguata segnaletica tattile plantare in gres porcellanato da esterno.

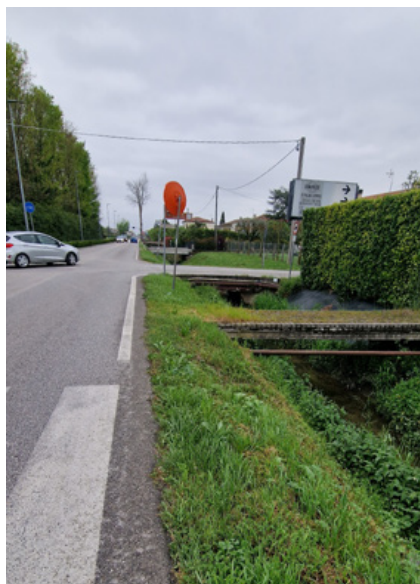
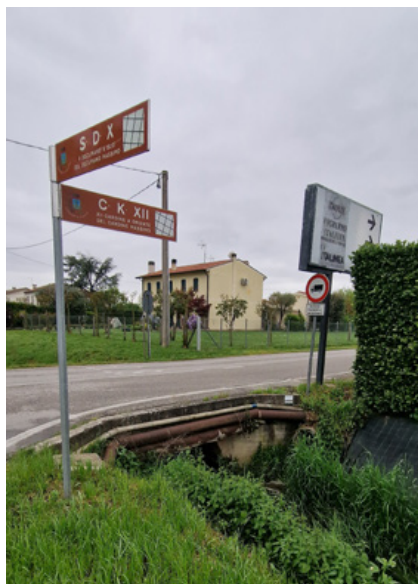
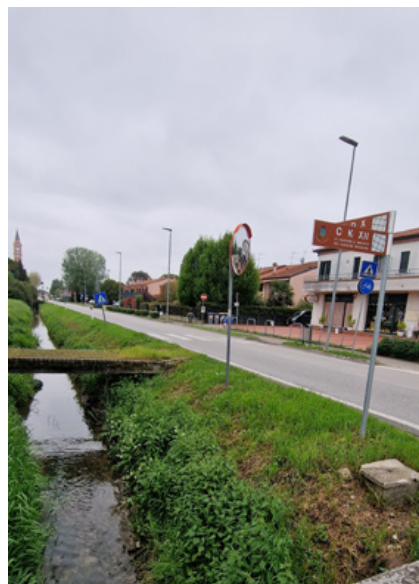
**191**

Tipologia criticità: assenza percorso pedonale

*Il tombinamento del canale per il tratto necessario per garantire la continuità dei percorsi pedonali potrebbe configurarsi nei fatti come un intervento di abbattimento barriere architettoniche.*

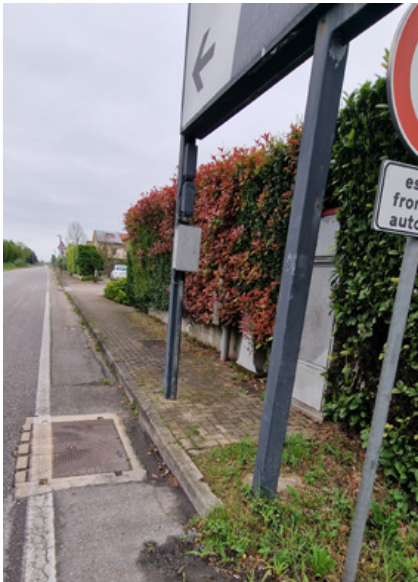
| Via Carraretto | |
|---|---|
| Tipologia criticità: Dislivello su percorso pedonale | <b>192</b> |

| Via Carraretto | |
|---|---|
| <p>Descrizione prestazionale possibile intervento:</p> <p>Adeguamento di percorso pedonale che presenta salto di quota non raccordato tramite demolizione e rifacimento della pavimentazione esistente allo scopo di creare una nuova rampa di pendenza, laddove possibile non superiore al 5%.</p> | |

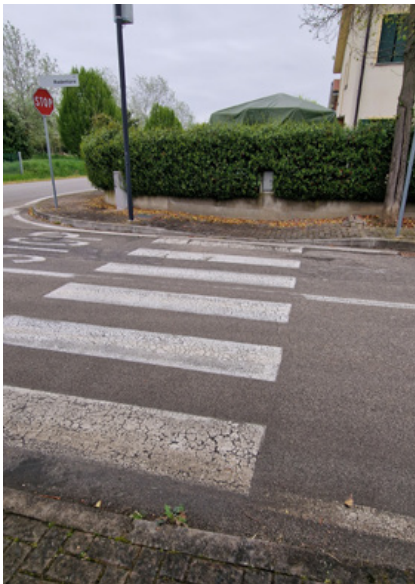
| Via Redentore | |
|---|---|
| Indicazione posizione: altezza intersezione con Via Carraretto | Numero intervento |

| Via Redentore | |
|---|---|
| Tipologia criticità: Assenza segnalazione attraversamento pedonale per non vedenti (ambo i lati) | <b>193</b> |

| Via Redentore | |
|---|---|
| <p>Descrizione prestazionale possibile intervento:<br/> Segnalazione di attraversamento pedonale mediante collocazione di adeguata segnaletica tattilo plantare in gres porcellanato da esterno.</p> | |

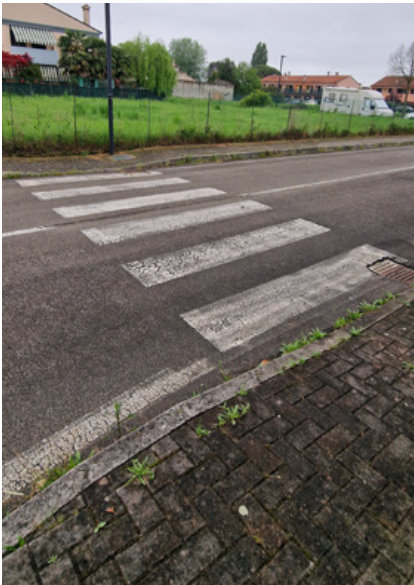
| Via Redentore | |
|---|---|
| Indicazione posizione: attraversamento pedonale altezza civico 35 | Numero intervento |

| Via Redentore | |
|---|---|
| Tipologia criticità: Assenza segnalazione attraversamento pedonale per non vedenti (ambo i lati) | <b>194</b> |

| Via Redentore | |
|---|---|
| <p>Descrizione prestazionale possibile intervento:<br/> Segnalazione di attraversamento pedonale mediante collocazione di adeguata segnaletica tattilo plantare in gres porcellanato da esterno.</p> | |

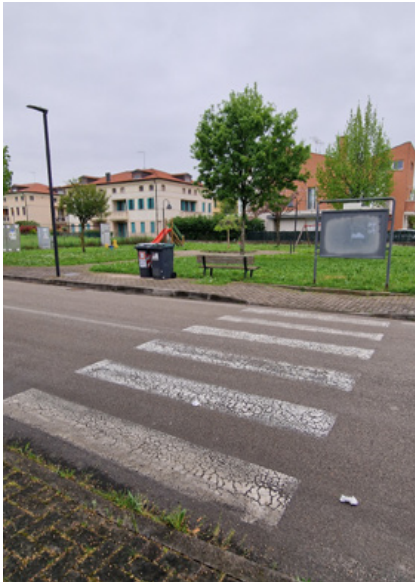
| Via Redentore | |
|---|---|
| Indicazione posizione: altezza parco pubblico | Numero intervento |

| Via Redentore | |
|---|---|
| Tipologia criticità: Assenza segnalazione attraversamento pedonale per non vedenti (ambo i lati) | <b>196</b> |

| Via Redentore | |
|---|---|
| <p>Descrizione prestazionale possibile intervento:<br/> Segnalazione di attraversamento pedonale mediante collocazione di adeguata segnaletica tattilo plantare in gres porcellanato da esterno.</p> | |

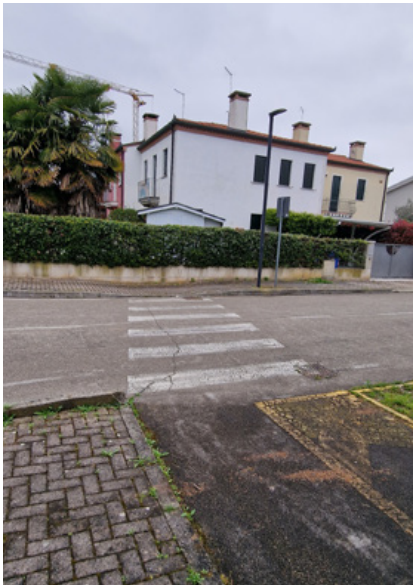
| Via Redentore | |
|---|---|
| Indicazione posizione: altezza parco pubblico | Numero intervento |

| Via Redentore | |
|---|---|
| Tipologia criticità: Assenza segnalazione attraversamento pedonale per non vedenti (ambo i lati) | <b>197</b> |

| Via Redentore | |
|---|---|
| <p>Descrizione prestazionale possibile intervento:<br/> Segnalazione di attraversamento pedonale mediante collocazione di adeguata segnaletica tattilo plantare in gres porcellanato da esterno.</p> | |

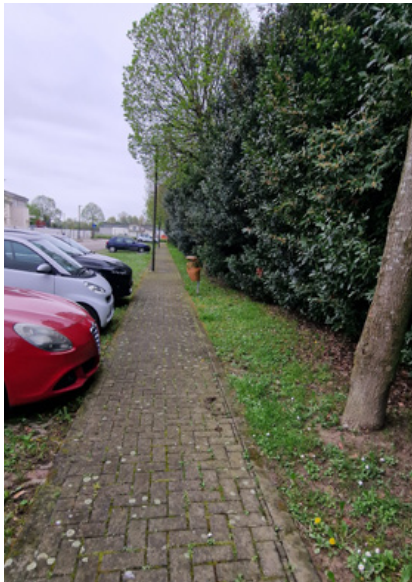
| Via Redentore | |
|---|---|
| Tipologia criticità: Assenza linea guida naturale non vedente | <b>198</b> |

| Via Redentore | |
|---|---|
| Descrizione prestazionale possibile intervento: Posizionamento di cordolo su uno dei due lati del percorso. Cordolo rialzato di 15 cm rispetto al piano di calpestio. | |

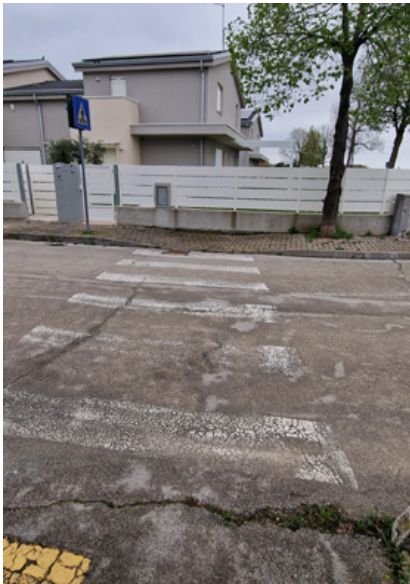
| Via Redentore | |
|---|---|
| Tipologia criticità: Assenza segnalazione attraversamento pedonale per non vedenti (ambo i lati) | <b>199</b> |

| Via Redentore | |
|---|---|
| <p>Descrizione prestazionale possibile intervento:<br/> Segnalazione di attraversamento pedonale mediante collocazione di adeguata segnaletica tattilo plantare in gres porcellanato da esterno.</p> | |

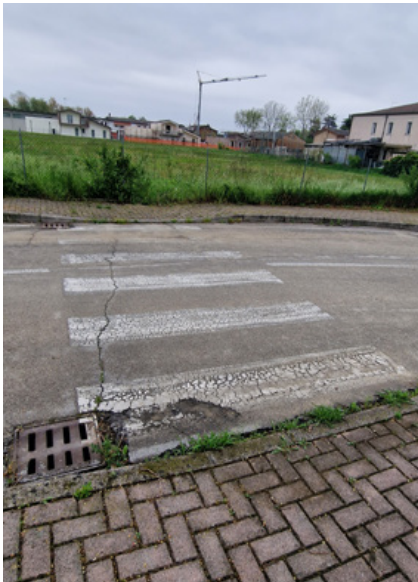
| Via Redentore | |
|---|---|
| Tipologia criticità: Assenza segnalazione attraversamento pedonale per non vedenti (ambo i lati) | <b>200</b> |

| Via Redentore | |
|---|---|
| <p>Descrizione prestazionale possibile intervento:<br/> Segnalazione di attraversamento pedonale mediante collocazione di adeguata segnaletica tattile plantare in gres porcellanato da esterno.</p> | |

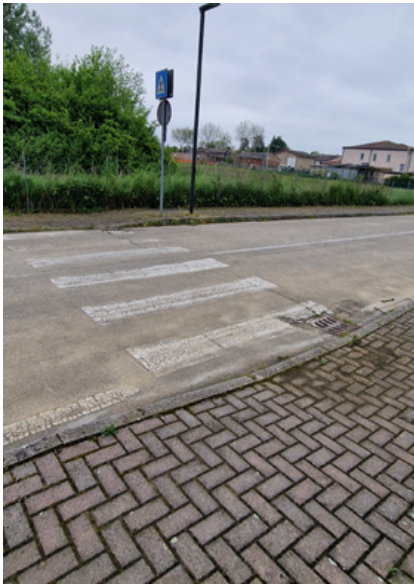
| Via Redentore | |
|---|---|
| Tipologia criticità: Assenza segnalazione attraversamento pedonale per non vedenti (ambo i lati) | <b>201</b> |

| Via Redentore | |
|---|---|
| <p>Descrizione prestazionale possibile intervento:<br/> Segnalazione di attraversamento pedonale mediante collocazione di adeguata segnaletica tattilo plantare in gres porcellanato da esterno.</p> | |

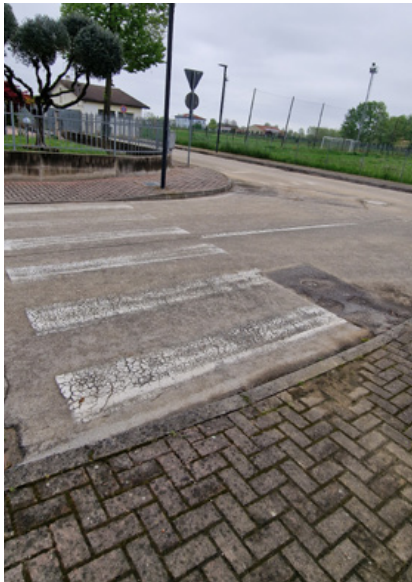
| Via Redentore | |
|---|---|
| Indicazione posizione: attraversamento pedonale altezza campo sportivo | Numero intervento |

| Via Redentore | |
|---|---|
| Tipologia criticità: Assenza segnalazione attraversamento pedonale per non vedenti (ambo i lati) | <b>202</b> |

| Via Redentore | |
|---|---|
| <p>Descrizione prestazionale possibile intervento:<br/> Segnalazione di attraversamento pedonale mediante collocazione di adeguata segnaletica tattilo plantare in gres porcellanato da esterno.</p> | |

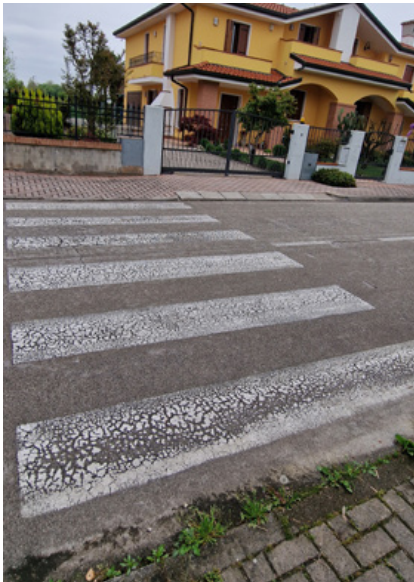
| Via Redentore | |
|---|---|
| Tipologia criticità: Assenza segnalazione attraversamento pedonale per non vedenti (ambo i lati) | <b>203</b> |

| Via Redentore | |
|---|---|
| <p>Descrizione prestazionale possibile intervento:<br/> Segnalazione di attraversamento pedonale mediante collocazione di adeguata segnaletica tattilo plantare in gres porcellanato da esterno.</p> | |

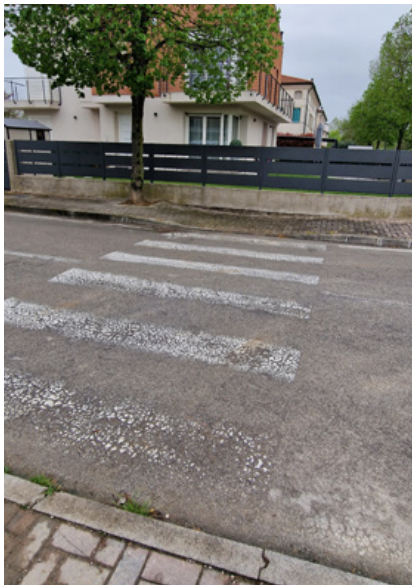
| Via Redentore | |
|---|---|
| Tipologia criticità: Assenza segnalazione attraversamento pedonale per non vedenti (ambo i lati) | <b>204</b> |

| Via Redentore | |
|---|---|
| <p>Descrizione prestazionale possibile intervento:<br/> Segnalazione di attraversamento pedonale mediante collocazione di adeguata segnaletica tattilo plantare in gres porcellanato da esterno.</p> | |

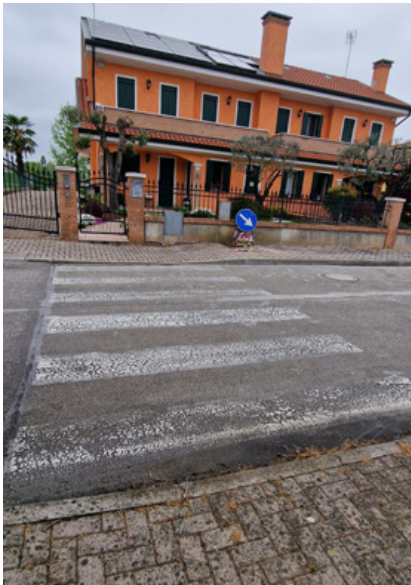
| Via Redentore | |
|---|---|
| Tipologia criticità: Assenza segnalazione attraversamento pedonale per non vedenti (ambo i lati) | <b>205</b> |

| Via Redentore | |
|---|---|
| <p>Descrizione prestazionale possibile intervento:<br/> Segnalazione di attraversamento pedonale mediante collocazione di adeguata segnaletica tattilo plantare in gres porcellanato da esterno.</p> | |

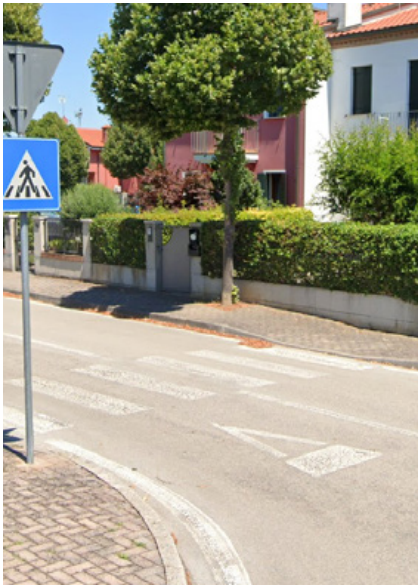
| Via Redentore | |
|---|---|
| Tipologia criticità: Assenza segnalazione attraversamento pedonale per non vedenti (ambo i lati) | <b>206</b> |

| Via Redentore | |
|---|---|
| <p>Descrizione prestazionale possibile intervento:</p> <p>Segnalazione di attraversamento pedonale mediante collocazione di adeguata segnaletica tattilo plantare in gres porcellanato da esterno.</p> | |

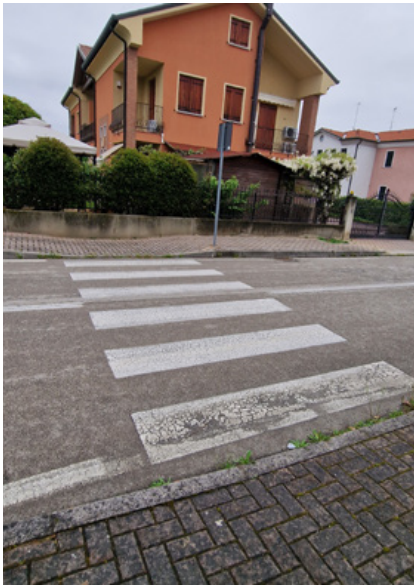
| Via Redentore | |
|---|---|
| Tipologia criticità: Assenza segnalazione attraversamento pedonale per non vedenti (ambo i lati) | <b>207</b> |

| Via Redentore | |
|---|---|
| <p>Descrizione prestazionale possibile intervento:<br/> Segnalazione di attraversamento pedonale mediante collocazione di adeguata segnaletica tattilo plantare in gres porcellanato da esterno.</p> | |

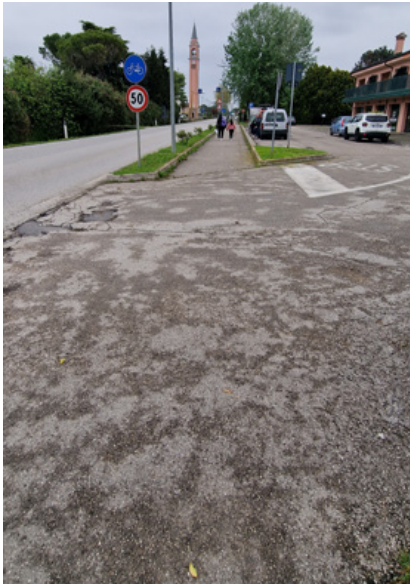
| Via di Rivale | |
|---|---|
| Tipologia criticità: Assenza attraversamento pedonale | <b>208</b> |

| Via di Rivale | |
|---|---|
| <p>Descrizione prestazionale possibile intervento:</p> <p>Realizzazione di nuove zebrature al fine di segnalare attraversamento pedonale con integrazione di adeguata segnaletica tattilo plantare in mattonelle in gres porcellanato da esterno.</p> | |

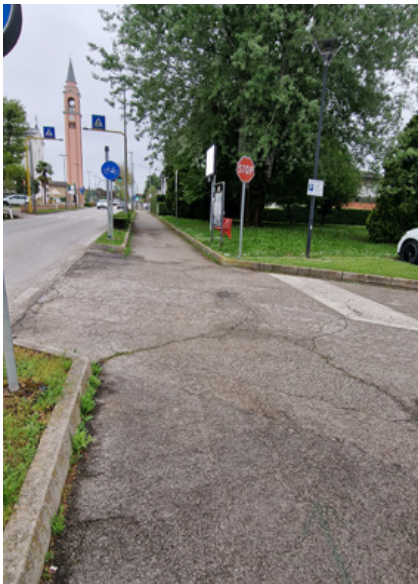
| Via di Rivale | |
|---|---|
| Tipologia criticità: Assenza attraversamento pedonale | <b>209</b> |

| Via di Rivale | |
|---|---|
| <p>Descrizione prestazionale possibile intervento:</p> <p>Realizzazione di nuove zebrature al fine di segnalare attraversamento pedonale con integrazione di adeguata segnaletica tattilo plantare in mattonelle in gres porcellanato da esterno.</p> | |

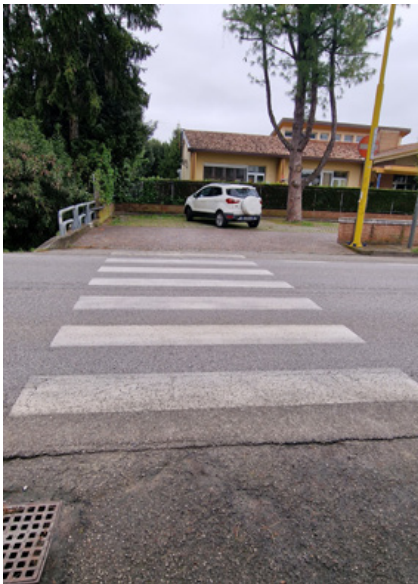
| Via di Rivale | |
|---|---|
| Tipologia criticità: Assenza segnalazione attraversamento pedonale per non vedenti (ambo i lati) | <b>210</b> |

| Via di Rivale | |
|---|---|
| <p>Descrizione prestazionale possibile intervento:<br/> Segnalazione di attraversamento pedonale mediante collocazione di adeguata segnaletica tattilo plantare in gres porcellanato da esterno.</p> | |
| Stima costo intervento possibile risolutivo: <b>2.000,0 €</b> | |

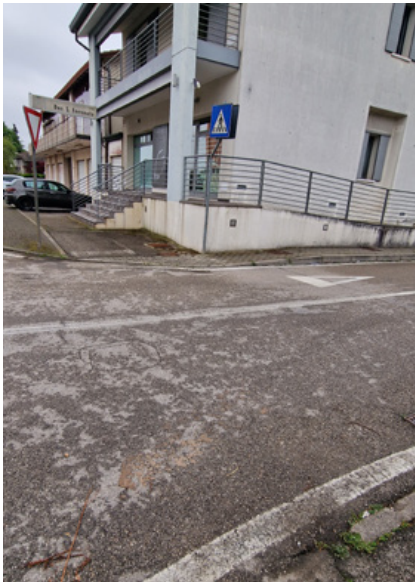
| Via di Rivale | |
|---|---|
| Indicazione posizione: intersezione con Via Don Ferronato | Numero intervento |
| Tipologia criticità: Assenza attraversamento pedonale | <b>211</b> |

| Via di Rivale | |
|---|---|
| <p>Descrizione prestazionale possibile intervento:<br/> Realizzazione di nuove zebrature al fine di segnalare attraversamento pedonale con integrazione di adeguata segnaletica tattilo plantare in mattonelle in gres porcellanato da esterno.</p> | |
| <p>Stima costo intervento possibile risolutivo: <b>1.600,0 €</b></p> | |

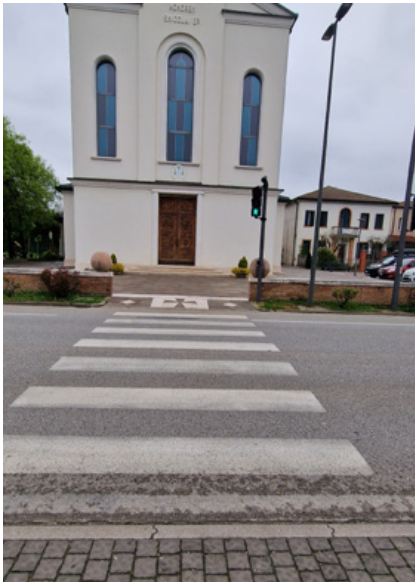
| Via di Rivale | |
|---|---|
| Indicazione posizione: attraversamento pedonale Chiesa di San Nicola | Numero intervento |
| Tipologia criticità: Impianto semaforico sprovvisto di dispositivo di segnalazione sonora per non vedenti. | <b>212</b> |

| Via di Rivale | |
|---|---|
| <p>Descrizione prestazionale possibile intervento:<br/>Fornitura ed installazione di dispositivo acustico per non vedenti per impianto semaforico esistente.</p> | |
| Stima costo intervento possibile risolutivo: <b>1.000,0 €</b> | |

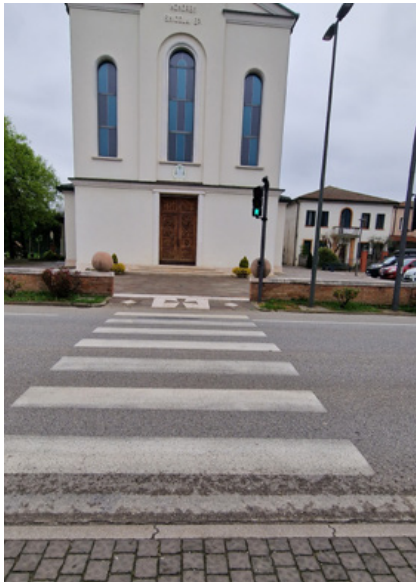
| Via di Rivale | |
|---|---|
| Indicazione posizione: attraversamento pedonale Chiesa di San Nicola | Numero intervento |
| Tipologia criticità: Assenza segnalazione attraversamento pedonale per non vedenti (ambo i lati) | <b>213</b> |

| Via di Rivale | |
|---|---|
| <p>Descrizione prestazionale possibile intervento:<br/> Segnalazione di attraversamento pedonale mediante collocazione di adeguata segnaletica tattilo plantare in gres porcellanato da esterno.<br/> <i>Necessario migliorare il raccordo su un lato.</i></p> | |
| Stima costo intervento possibile risolutivo: <b>2.000,0 €</b> | |

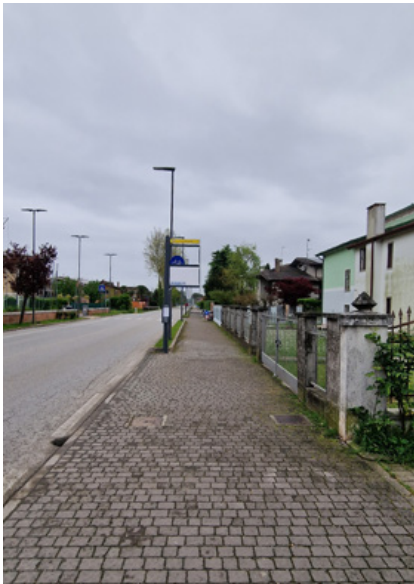
| Via di Rivale | |
|---|---|
| Indicazione posizione: fermata bus | Numero intervento |
| Tipologia criticità: Assenza fermata mezzi pubblici accessibile | <b>214</b> |

| Via di Rivale | |
|---|---|
| <p>Descrizione prestazionale possibile intervento:</p> <p>Realizzazione di fermata dei mezzi pubblici accessibile completa di pensilina per la protezione dagli agenti atmosferici con panchina dotata di schienale e braccioli integrata con segnali tattilo plantari per non vedenti.</p> | |
| Stima costo intervento possibile risolutivo: <b>17.000,0 €</b> | |

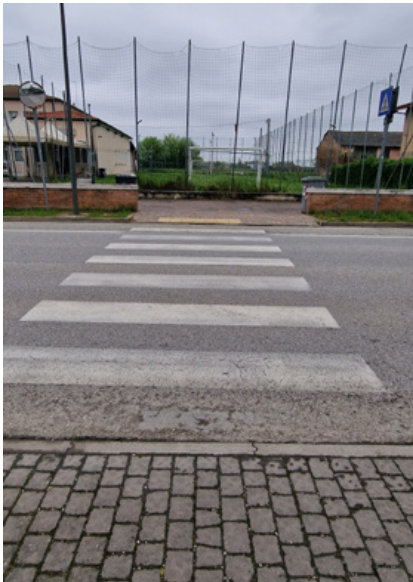
| Via di Rivale | |
|---|---|
| Indicazione posizione: attraversamento pedonale altezza Oratorio | Numero intervento |
| Tipologia criticità: Assenza segnalazione attraversamento pedonale per non vedenti (ambo i lati) | <b>215</b> |

| Via di Rivale | |
|---|---|
| <p>Descrizione prestazionale possibile intervento:<br/> Segnalazione di attraversamento pedonale mediante collocazione di adeguata segnaletica tattilo plantare in gres porcellanato da esterno.</p> | |
| Stima costo intervento possibile risolutivo: <b>2.000,0 €</b> | |

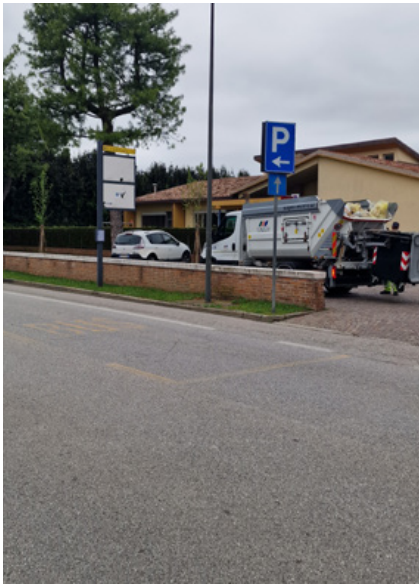
| Via di Rivale | |
|---|---|
| Indicazione posizione: fermata bus | Numero intervento |
| Tipologia criticità: Assenza fermata mezzi pubblici accessibile | <b>216</b> |

| Via di Rivale | |
|---|---|
| <p>Descrizione prestazionale possibile intervento:</p> <p>Realizzazione di fermata dei mezzi pubblici accessibile completa di pensilina per la protezione dagli agenti atmosferici con panchina dotata di schienale e braccioli integrata con segnali tattilo plantari per non vedenti.</p> | |
| <p>Stima costo intervento possibile risolutivo: <b>20.000,0 €</b></p> | |

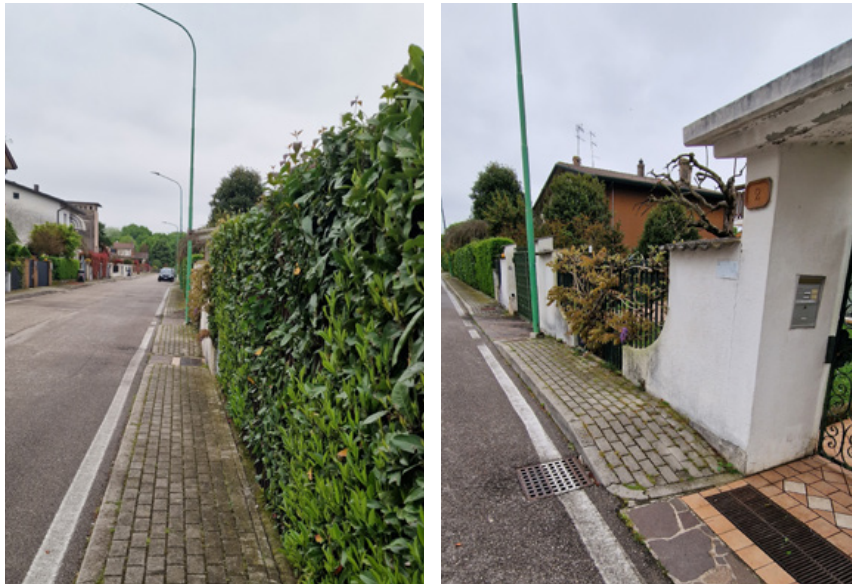
**217**

Indicazione posizione: da altezza intersezione con Via Di Rivale ad altezza Cabina dell'Enel - marciapiede ovest

Tipologia criticità: percorso pedonale sottodimensionato

Rifacimento del marciapiede o percorso pedonale esistente previa demolizione della pavimentazione compreso il sottofondo. Il nuovo piano di calpestio dovrà risultare compatto, omogeneo con pendenza trasversale non superiore all'1%. *Il marciapiede presenta una larghezza limite intorno a 95 cm possibile ipotizzare di portare la sezione almeno a 120 cm.*

Stima costo intervento possibile risolutivo: **15.000,0 €**

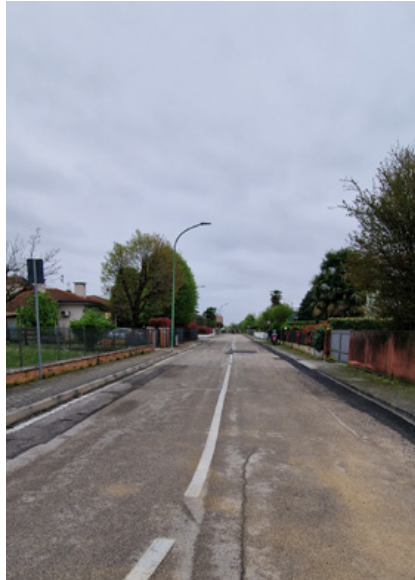
**218**

Indicazione posizione: tratto altezza civico 51

Tipologia criticità: Assenza attraversamento pedonale

Realizzazione di nuove zebrature al fine di segnalare attraversamento pedonale con integrazione di adeguata segnaletica tattilo plantare in mattonelle in gres porcellanato da esterno.

*Necessario realizzare almeno un attraversamento pedonale lungo la Via, da realizzare raccordi ambo i lati o in alternativa da realizzare attraversamento pedonale rialzato.*

Stima costo intervento possibile risolutivo: **3.600,0 €**

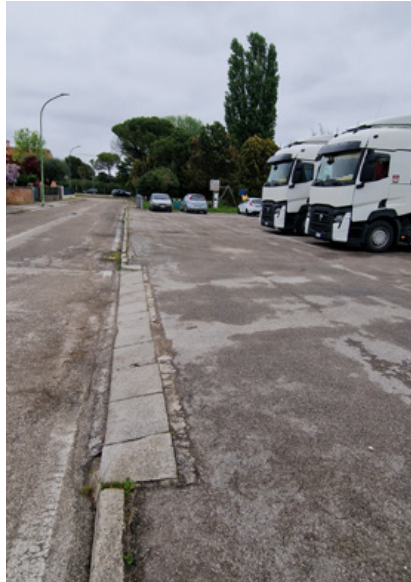
**219**

Indicazione posizione: parcheggio pubblico

Tipologia criticità: assenza percorso pedonale a raso

Realizzazione di segnaletica orizzontale indicante il percorso pedonale integrato con cordolo di delimitazione della carreggiata realizzato con polimeri rigenerati.

Stima costo intervento possibile risolutivo: **3.000,0 €**

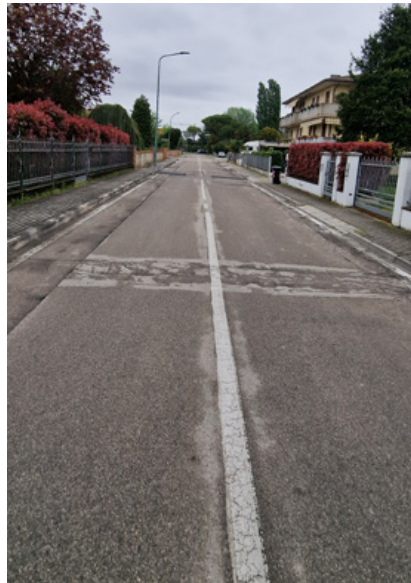
**220**

Indicazione posizione: tratto altezza parcheggio

Tipologia criticità: Assenza attraversamento pedonale

Realizzazione di nuove zebrature al fine di segnalare attraversamento pedonale con integrazione di adeguata segnaletica tattile plantare in mattonelle in gres porcellanato da esterno.

*Necessario realizzare almeno un attraversamento pedonale lungo la Via, da realizzare raccordi ambo i lati o in alternativa da realizzare attraversamento pedonale rialzato.*

Stima costo intervento possibile risolutivo: **3.600,0 €**

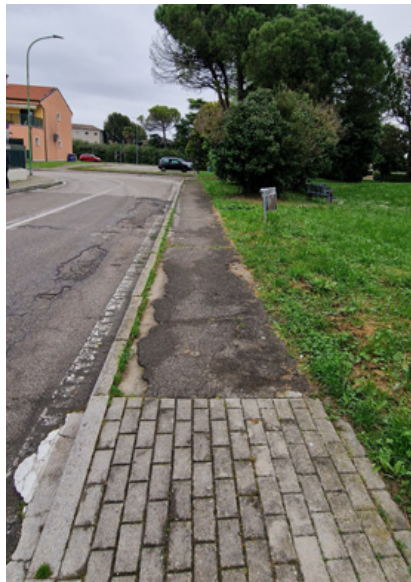
**221**

Indicazione posizione: altezza parco pubblico

Tipologia criticità: Assenza linea guida naturale non vedente

Descrizione prestazionale possibile intervento: Posizionamento di cordolo su uno dei due lati del percorso. Cordolo rialzato di 15 cm rispetto al piano di calpestio.  
*Compreso sistemazioni sconnessioni.*

Stima costo intervento possibile risolutivo: **3.500,0 €**

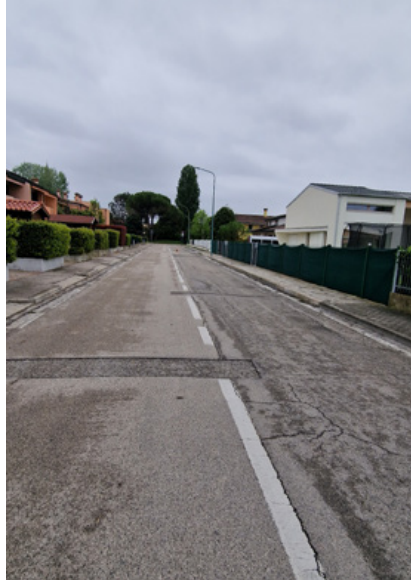
**222**

Indicazione posizione: tratto altezza civico 79

Tipologia criticità: Assenza attraversamento pedonale

Realizzazione di nuove zebrature al fine di segnalare attraversamento pedonale con integrazione di adeguata segnaletica tattilo plantare in mattonelle in gres porcellanato da esterno.

*Necessario realizzare almeno un attraversamento pedonale lungo la Via, da realizzare raccordi ambo i lati o in alternativa da realizzare attraversamento pedonale rialzato.*

Stima costo intervento possibile risolutivo: **3.600,0 €**

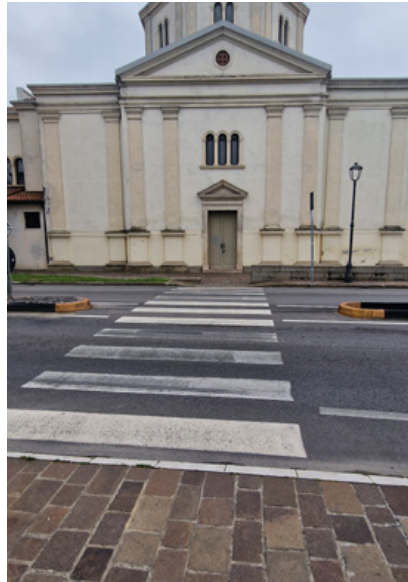
**223**

Indicazione posizione: attraversamento pedonale altezza Chiesa di San Giovanni Battista

Tipologia criticità: Assenza segnalazione attraversamento pedonale per non vedenti (ambo i lati)

Segnalazione di attraversamento pedonale mediante collocazione di adeguata segnaletica tattilo plantare in mattonelle in gres.

Stima costo intervento possibile risolutivo: **3.000,0 €**

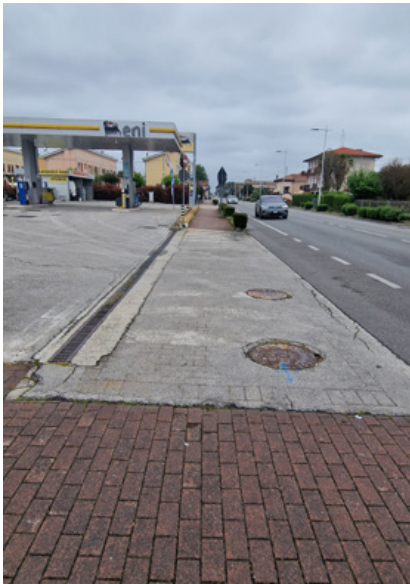
| Via Noalese Nord | |
|---|---|
| Indicazione posizione: Stazione di rifornimento | Numero intervento |
| Tipologia criticità: Assenza segnalazione attraversamento pedonale per non vedenti (ambo i lati) | <b>224</b> |

| Via Noalese Nord | |
|---|---|
| <p>Descrizione prestazionale possibile intervento:</p> <p>Segnalazione di attraversamento pedonale mediante collocazione di adeguata segnaletica tattilo plantare in gres porcellanato da esterno.</p> | |

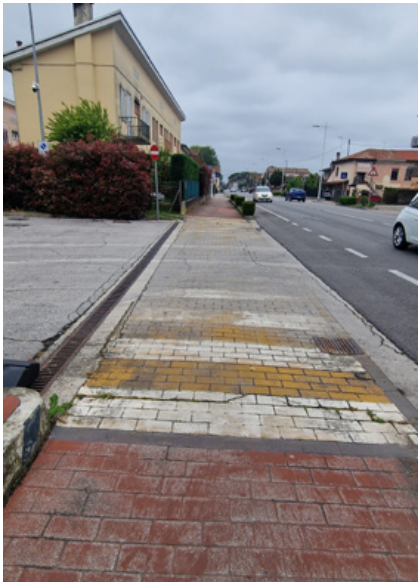
| Via Noalese Nord | |
|---|---|
| Tipologia criticità: Assenza segnalazione attraversamento pedonale per non vedenti (ambo i lati) | <b>225</b> |

| Via Noalese Nord | |
|---|---|
| <p>Descrizione prestazionale possibile intervento:</p> <p>Segnalazione di attraversamento pedonale mediante collocazione di adeguata segnaletica tattilo plantare in gres porcellanato da esterno.</p> | |

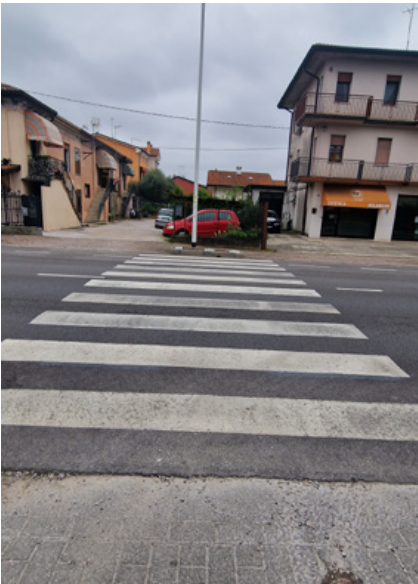
| Via Noalese Nord | |
|---|---|
| Tipologia criticità: Assenza segnalazione attraversamento pedonale per non vedenti (ambo i lati) | <b>226</b> |

| Via Noalese Nord | |
|---|---|
| <p>Descrizione prestazionale possibile intervento:<br/> Segnalazione di attraversamento pedonale mediante collocazione di adeguata segnaletica tattilo plantare in gres porcellanato da esterno.</p> | |
