Comune di  
**Pianiga**  
Città Metropolitana di Venezia

**P E B A**

**Piano  
Eliminazione  
Barriere  
Architettoniche**

**Schede spazi pubblici e percorsi**

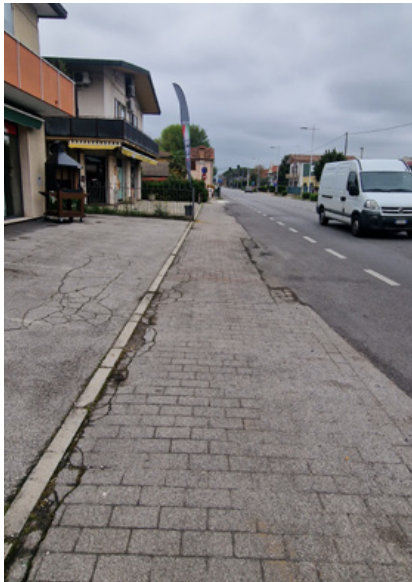
| Via Noalese Nord | |
|---|---|
| Tipologia criticità: assenza continuità guida naturale non vedente | <b>227</b> |

| Via Noalese Nord | |
|---|---|
| <p>Descrizione prestazionale possibile intervento: Realizzazione di segnaletica tattilo plantare in assenza di continuità di guida naturale per distanza superiore agli 8 metri lineari.<br/> <i>Compreso realizzazione attraversamenti pedonali completi di adeguata segnalazione pedotattile alle intersezioni carrabili di accesso/uscita del parcheggio.</i></p> | |
| Stima costo intervento possibile risolutivo: <b>5.000,0 €</b> | |

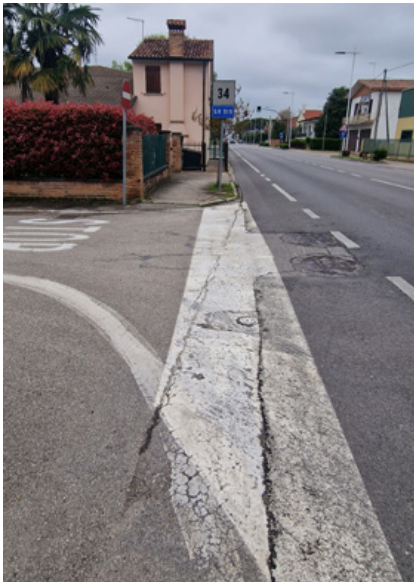
| Via Noalese Nord | |
|---|---|
| Indicazione posizione: intersezione con Via De Amicis | Numero intervento |
| Tipologia criticità: Assenza attraversamento pedonale | <b>228</b> |

| Via Noalese Nord | |
|---|---|
| <p>Descrizione prestazionale possibile intervento:<br/> Realizzazione di nuove zebrature al fine di segnalare attraversamento pedonale con integrazione di adeguata segnaletica tattilo plantare in mattonelle in gres porcellanato da esterno.</p> | |

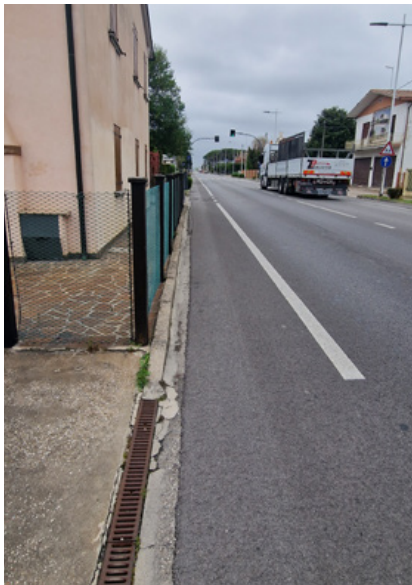
| Via Noalese Nord | |
|---|---|
| Tipologia criticità: percorso pedonale a raso non sicuro | <b>229</b> |

| Via Noalese Nord | |
|---|---|
| <p>Descrizione prestazionale possibile intervento:<br/> Realizzazione di segnaletica orizzontale indicante il percorso pedonale integrato con cordolo di delimitazione della carreggiata realizzato con polimeri rigenerati.</p> | |

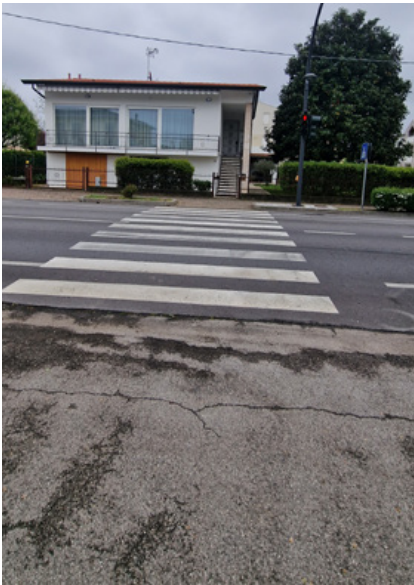
| Via Noalese Nord | |
|---|---|
| Indicazione posizione: attraversamento pedonale Scuola | Numero intervento |
| Tipologia criticità: Impianto semaforico sprovvisto di dispositivo di segnalazione sonora per non vedenti. | <b>231</b> |

| Via Noalese Nord | |
|---|---|
| Descrizione prestazionale possibile intervento:<br>Fornitura ed installazione di dispositivo acustico per non vedenti per impianto semaforico esistente. | |
| Stima costo intervento possibile risolutivo: <b>1.000,0 €</b> | |

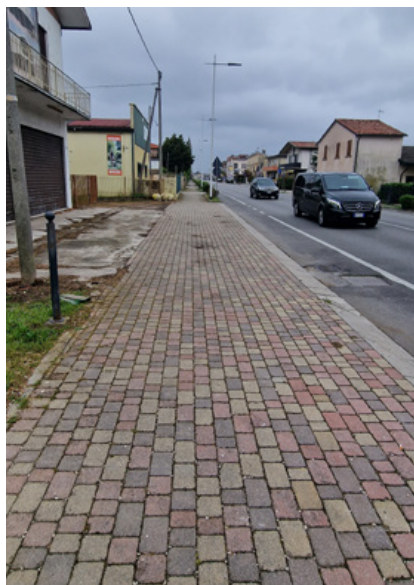
**232**

Indicazione posizione: altezza civico 48

Descrizione prestazionale possibile intervento: Realizzazione di segnaletica tattilo plantare in assenza di continuità di guida naturale per distanza superiore agli 8 metri lineari.

*Compreso realizzazione attraversamenti pedonali completi di adeguata segnalazione pedotattile alle intersezioni carrabili di accesso/uscita del parcheggio.*

Stima costo intervento possibile risolutivo: **3.000,0 €**

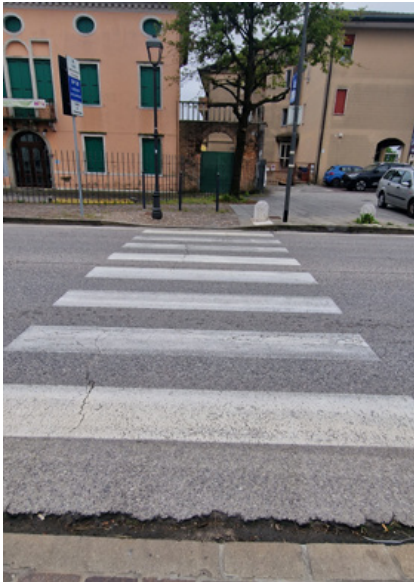
| Via Di Rivale | |
|---|---|
| Indicazione posizione: attraversamento pedonale Chiesa San Giovanni Battista | Numero intervento |
| Tipologia criticità: Assenza segnalazione attraversamento pedonale per non vedenti (ambo i lati) | <b>233</b> |

| Via Di Rivale | |
|---|---|
| <p>Descrizione prestazionale possibile intervento:<br/> Segnalazione di attraversamento pedonale mediante collocazione di adeguata segnaletica tattilo plantare in gres porcellanato da esterno.</p> | |

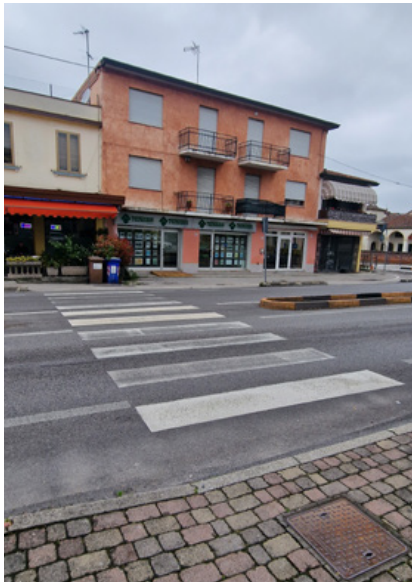
| Via Noalese Sud | |
|---|---|
| Tipologia criticità: Assenza segnalazione attraversamento pedonale per non vedenti (ambo i lati) | <b>235</b> |

| Via Noalese Sud | |
|---|---|
| <p>Descrizione prestazionale possibile intervento:<br/> Segnalazione di attraversamento pedonale mediante collocazione di adeguata segnaletica tattilo plantare in gres porcellanato da esterno.</p> | |

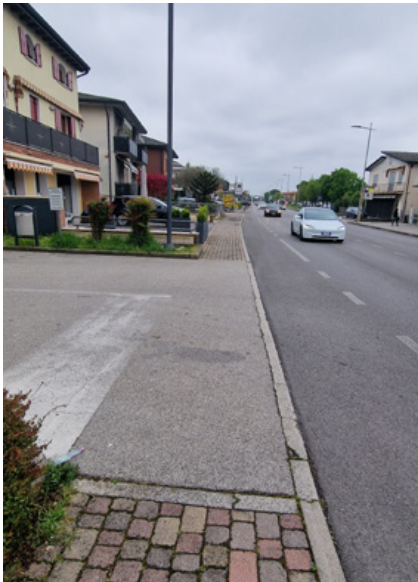
| Via Noalese Sud | |
|---|---|
| Tipologia criticità: Assenza attraversamento pedonale | <b>237</b> |

| Via Noalese Sud | |
|---|---|
| Indicazione posizione: corsia accesso-uscita parcheggio | Numero intervento |

| Via Noalese Sud | |
|---|---|
| <p>Descrizione prestazionale possibile intervento:<br/> Realizzazione di nuove zebrature al fine di segnalare attraversamento pedonale con integrazione di adeguata segnaletica tattilo plantare in mattonelle in gres porcellanato da esterno.</p> | |
| <p>Riferimenti normativi:<br/> DM 236/89 artt. 4.2.1 e 8.2.1 - DPR 503/96 artt. 4e5</p> | |
| <p>Stima costo intervento possibile risolutivo: <b>1.000,0 €</b></p> | |

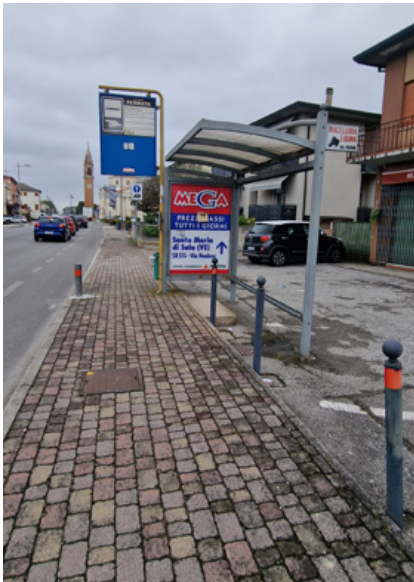
| Via Noalese Sud | |
|---|---|
| Indicazione posizione: | Numero intervento |
| Tipologia criticità: Assenza fermata mezzi pubblici accessibile | <b>238</b> |

| Via Noalese Sud | |
|---|---|
| <p>Descrizione prestazionale possibile intervento:</p> <p>Realizzazione di fermata dei mezzi pubblici accessibile completa di pensilina per la protezione dagli agenti atmosferici con panchina dotata di schienale e braccioli integrata con segnali tattilo plantari per non vedenti.</p> <p><i>Solo panchina e segnalazioni pedotattili.</i></p> | |
| <p>Riferimenti normativi:</p> <p>DM 236/89 artt. 4.2.1 e 8.2 - DPR 503/96 artt. 4e5</p> | |
| Stima costo intervento possibile risolutivo: <b>7.000,0 €</b> | |

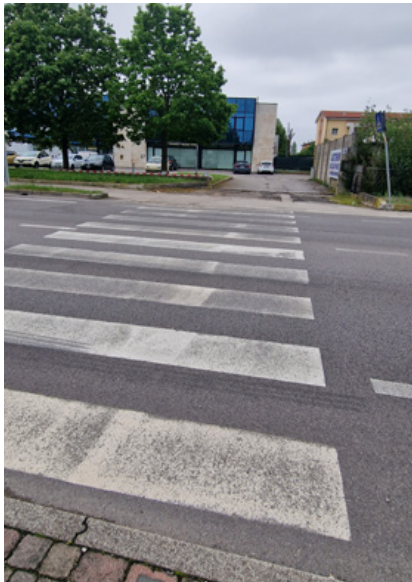
| Via Noalese Sud | |
|---|---|
| Tipologia criticità: Assenza segnalazione attraversamento pedonale per non vedenti (ambo i lati) | <b>239</b> |

| Via Noalese Sud | |
|---|---|
| Indicazione posizione: attraversamento pedonale altezza civico 45 | Numero intervento |

| Via Noalese Sud | |
|---|---|
| <p>Descrizione prestazionale possibile intervento:<br/> Segnalazione di attraversamento pedonale mediante collocazione di adeguata segnaletica tattilo plantare in gres porcellanato da esterno.</p> | |
| <p>Riferimenti normativi:<br/> DM 236/89 artt. 4.2.1 e 8.2.1 - DPR 503/96 artt. 4e5</p> | |
| Stima costo intervento possibile risolutivo: <b>2.000,0 €</b> | |

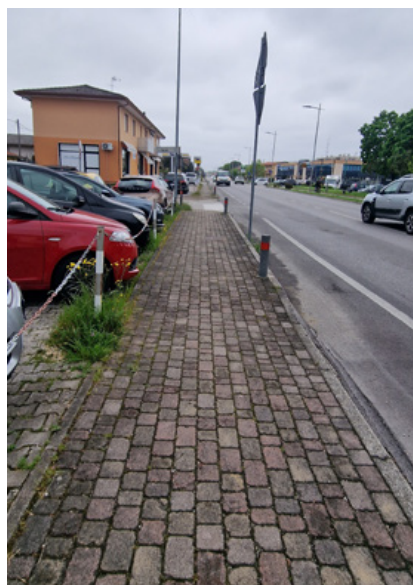
**240**

Indicazione posizione: percorso pedonale altezza civico 47

Tipologia criticità: assenza continuità guida naturale non vedente

Descrizione prestazionale possibile intervento: Realizzazione di segnaletica tattilo plantare in assenza di continuità di guida naturale per distanza superiore agli 8 metri lineari.

Riferimenti normativi: DM 236/89 artt. 2- 4.2.1-8.2

Stima costo intervento possibile risolutivo: **2.600,0 €**

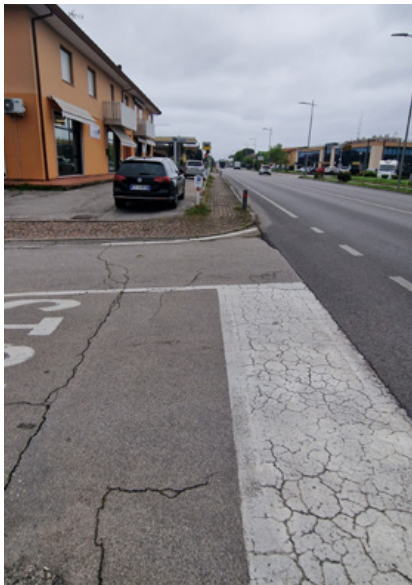
| Via Noalese Sud | |
|---|---|
| Tipologia criticità: Assenza attraversamento pedonale | <b>241</b> |

| Via Noalese Sud | |
|---|---|
| Indicazione posizione: intersezione con Via Verdi | Numero intervento |

| Via Noalese Sud | |
|---|---|
| <p>Descrizione prestazionale possibile intervento:</p> <p>Realizzazione di nuove zebrature al fine di segnalare attraversamento pedonale con integrazione di adeguata segnaletica tattilo plantare in mattonelle in gres porcellanato da esterno.</p> | |
| <p>Riferimenti normativi:</p> <p>DM 236/89 artt. 4.2.1 e 8.2.1 - DPR 503/96 artt. 4e5</p> | |
| Stima costo intervento possibile risolutivo: <b>1.300,0 €</b> | |

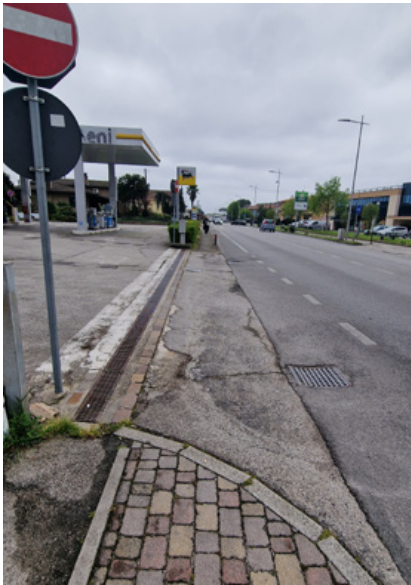
| Via Noalese Sud | |
|---|---|
| Tipologia criticità: Assenza attraversamento pedonale | <b>242</b> |

| Via Noalese Sud | |
|---|---|
| Indicazione posizione: Stazione di rifornimento | Numero intervento |

| Via Noalese Sud | |
|---|---|
| <p>Descrizione prestazionale possibile intervento:</p> <p>Realizzazione di nuove zebrature al fine di segnalare attraversamento pedonale con integrazione di adeguata segnaletica tattilo plantare in mattonelle in gres porcellanato da esterno.</p> | |
| <p>Riferimenti normativi:</p> <p>DM 236/89 artt. 4.2.1 e 8.2.1 - DPR 503/96 artt. 4e5</p> | |
| Stima costo intervento possibile risolutivo: <b>1.000,0 €</b> | |

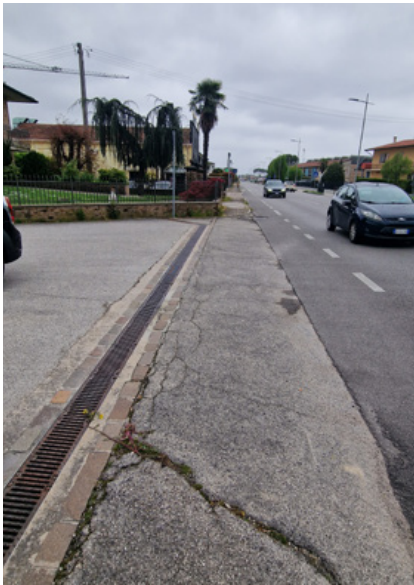
| Via Noalese Sud | |
|---|---|
| Tipologia criticità: Assenza attraversamento pedonale | <b>243</b> |

| Via Noalese Sud | |
|---|---|
| Indicazione posizione: Stazione di rifornimento | Numero intervento |

| Via Noalese Sud | |
|---|---|
| <p>Descrizione prestazionale possibile intervento:<br/> Realizzazione di nuove zebrature al fine di segnalare attraversamento pedonale con integrazione di adeguata segnaletica tattilo plantare in mattonelle in gres porcellanato da esterno.</p> | |
| <p>Riferimenti normativi:<br/> DM 236/89 artt. 4.2.1 e 8.2.1 - DPR 503/96 artt. 4e5</p> | |
| <p>Stima costo intervento possibile risolutivo: <b>1.000,0 €</b></p> | |

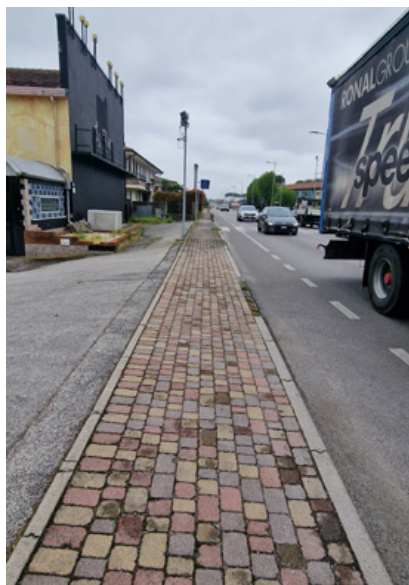
**244**

Indicazione posizione: altezza civico 59

Tipologia criticità: assenza continuità guida naturale non vedente

Descrizione prestazionale possibile intervento: Realizzazione di segnaletica tattilo plantare in assenza di continuità di guida naturale per distanza superiore agli 8 metri lineari.

Riferimenti normativi: DM 236/89 artt. 2- 4.2.1-8.2

Stima costo intervento possibile risolutivo: **2.900,0 €**

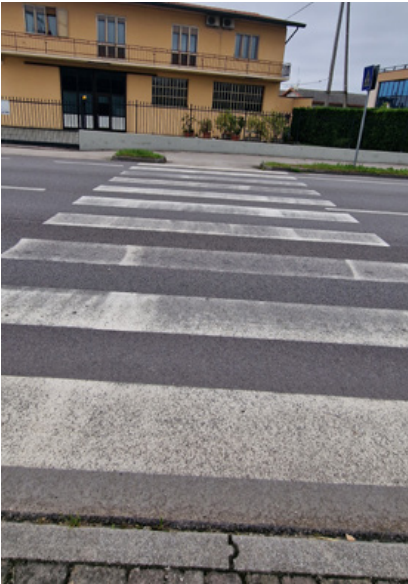
| Via Noalese Sud | |
|---|---|
| Tipologia criticità: Assenza segnalazione attraversamento pedonale per non vedenti (ambo i lati) | <b>245</b> |

| Via Noalese Sud | |
|---|---|
| Indicazione posizione: attraversamento pedonale altezza civico 59 | Numero intervento |

| Via Noalese Sud | |
|---|---|
| <p>Descrizione prestazionale possibile intervento:<br/> Segnalazione di attraversamento pedonale mediante collocazione di adeguata segnaletica tattilo plantare in gres porcellanato da esterno.</p> | |
| <p>Riferimenti normativi:<br/> DM 236/89 artt. 4.2.1 e 8.2.1 - DPR 503/96 artt. 4e5</p> | |
| <p>Stima costo intervento possibile risolutivo: <b>2.000,0 €</b></p> | |

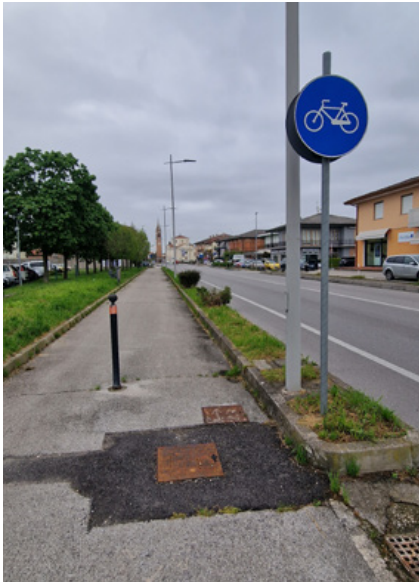
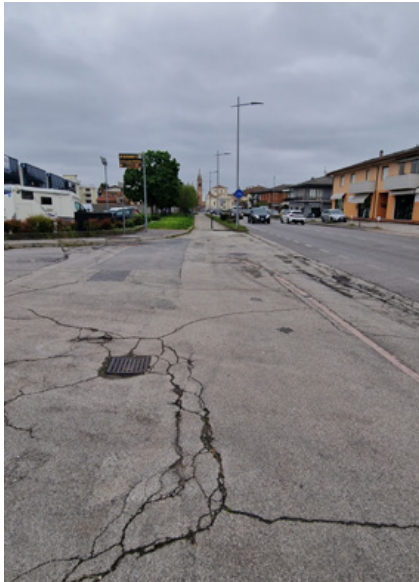
| Via Noalese Sud | |
|---|---|
| Tipologia criticità: Assenza percorso pedonale | <b>246</b> |

| Via Noalese Sud | |
|---|---|
| Indicazione posizione: da intersezione Via Cavinello ad altezza Auditorium | Numero intervento |

| Via Noalese Sud | |
|---|---|
| <p>Descrizione prestazionale possibile intervento:</p> <p><i>Da valutare l'opportunità di trasformare in ciclopedonale la pista ciclabile esistente.</i></p> | |
| <p>Riferimenti normativi:</p> <p>DM 236/89 art. 4.2.1 e 8.2.1- DPR 503/96 artt. 4e5</p> | |

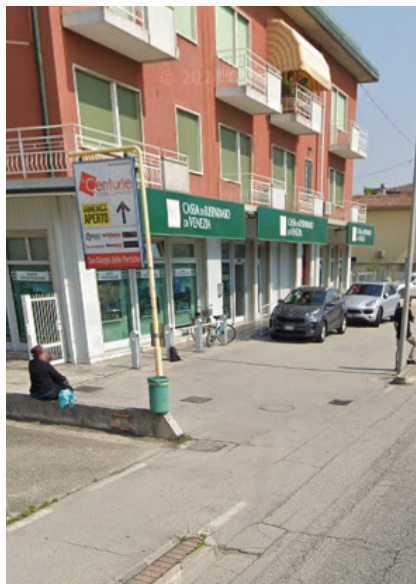
**247**

Indicazione posizione: fermata bus

Tipologia criticità: Assenza fermata mezzi pubblici accessibile

Realizzazione di fermata dei mezzi pubblici accessibile completa di pensilina per la protezione dagli agenti atmosferici con panchina dotata di schienale e braccioli integrata con segnali tattilo plantari per non vedenti.

DM 236/89 artt. 4.2.1 e 8.2 - DPR 503/96 artt. 4e5

Stima costo intervento possibile risolutivo: **17.000,0 €**

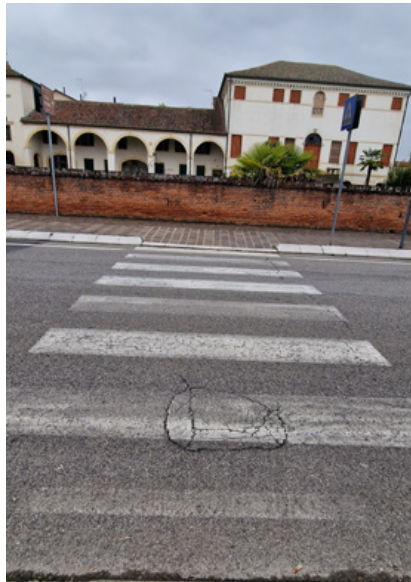
**248**

Indicazione posizione: attraversamento pedonale altezza intersezione con Via Noalese

Tipologia criticità: Assenza segnalazione attraversamento pedonale per non vedenti (ambo i lati)

Segnalazione di attraversamento pedonale mediante collocazione di adeguata segnaletica tattilo plantare in gres porcellanato da esterno.

DM 236/89 artt. 4.2.1 e 8.2.1 - DPR 503/96 artt. 4e5

Stima costo intervento possibile risolutivo: **1.800,0 €**

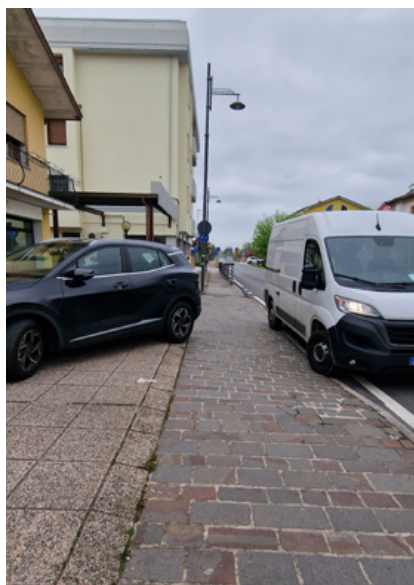
**249**

Indicazione posizione: altezza civico 9

Tipologia criticità: assenza continuità guida naturale non vedente

Descrizione prestazionale possibile intervento: Realizzazione di segnaletica tattilo plantare in assenza di continuità di guida naturale per distanza superiore agli 8 metri lineari.

Riferimenti normativi: DM 236/89 artt. 2- 4.2.1-8.2

Stima costo intervento possibile risolutivo: **3.600,0 €**

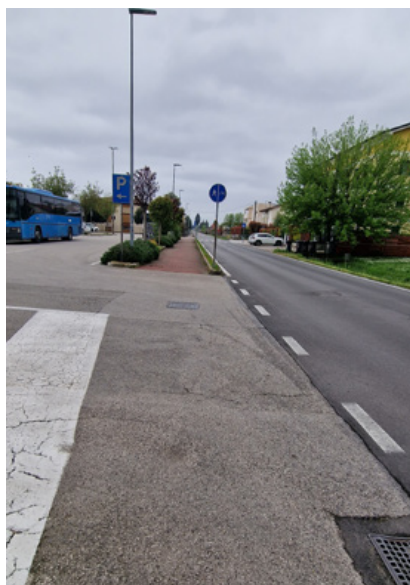
**250**

Indicazione posizione: Piazza Viterbi

Tipologia criticità: Assenza attraversamento pedonale

Realizzazione di nuove zebrature al fine di segnalare attraversamento pedonale con integrazione di adeguata segnaletica tattilo plantare in mattonelle in gres porcellanato da esterno.

DM 236/89 artt. 4.2.1 e 8.2.1 - DPR 503/96 artt. 4e5

Stima costo intervento possibile risolutivo: **1.400,0 €**

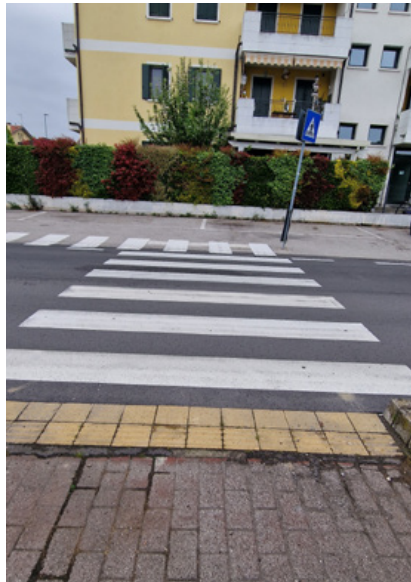
**251**

Indicazione posizione: Piazza Viterbi

Tipologia criticità: Assenza segnalazione attraversamento pedonale per non vedenti (solo su un lato)

Segnalazione di attraversamento pedonale mediante collocazione di adeguata segnaletica tattilo plantare in gres porcellanato da esterno.

DM 236/89 artt. 4.2.1 e 8.2.1 - DPR 503/96 artt. 4e5

Stima costo intervento possibile risolutivo: **800,0 €**

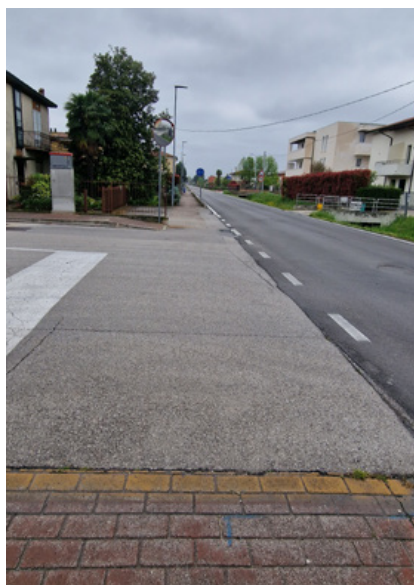
**252**

Indicazione posizione: Piazza Viterbi

Tipologia criticità: Assenza attraversamento pedonale

Realizzazione di nuove zebrature al fine di segnalare attraversamento pedonale con integrazione di adeguata segnaletica tattilo plantare in mattonelle in gres porcellanato da esterno.

DM 236/89 artt. 4.2.1 e 8.2.1 - DPR 503/96 artt. 4e5

Stima costo intervento possibile risolutivo: **1.300,0 €**

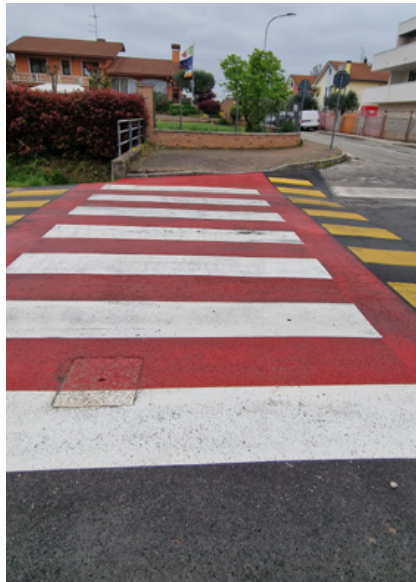
**253**

Indicazione posizione: intersezione con Via Rodari

Tipologia criticità: Assenza segnalazione attraversamento pedonale per non vedenti (ambo i lati)

Segnalazione di attraversamento pedonale mediante collocazione di adeguata segnaletica tattilo plantare in gres porcellanato da esterno.

DM 236/89 artt. 4.2.1 e 8.2.1 - DPR 503/96 artt. 4e5

Stima costo intervento possibile risolutivo: **2.000,0 €**

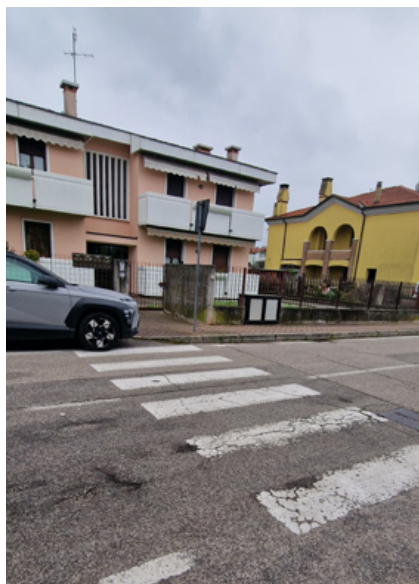
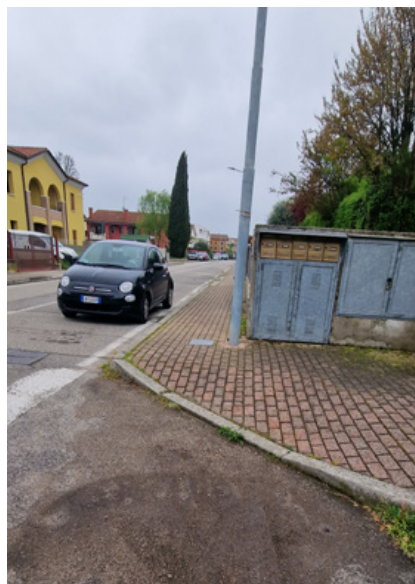
**254**

Indicazione posizione: altezza civico 32

Tipologia criticità: Assenza segnalazione attraversamento pedonale per non vedenti (ambo i lati)

Segnalazione di attraversamento pedonale mediante collocazione di adeguata segnaletica tattilo plantare in gres porcellanato da esterno.

Stima costo intervento possibile risolutivo: **2.000,0 €**

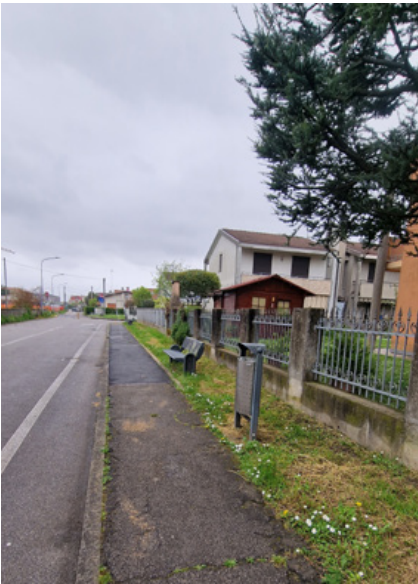
| Via Caenassi | |
|---|---|
| Tipologia criticità: Assenza linea guida naturale non vedente | <b>255</b> |

| Via Caenassi | |
|---|---|
| Indicazione posizione: tratto tra Via Rodari e Via Mascagni | Numero intervento |

| Via Caenassi | |
|---|---|
| Descrizione prestazionale possibile intervento: Posizionamento di cordolo su uno dei due lati del percorso. Cordolo rialzato di 15 cm rispetto al piano di calpestio. | |
| Riferimenti normativi: DM 236/89 artt. 4.2.1 e 8.2.1 - DPR 503/96 artt. 4e5 | |

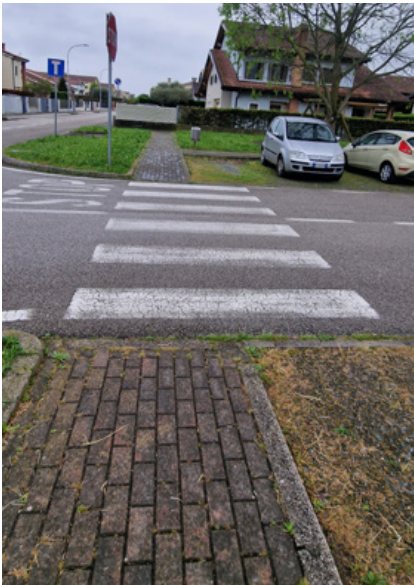
| Via Mascagni | |
|---|---|
| Tipologia criticità: Assenza segnalazione attraversamento pedonale per non vedenti (ambo i lati) | <b>257</b> |

| Via Mascagni | |
|---|---|
| Indicazione posizione: altezza parco pubblico | Numero intervento |

| Via Mascagni | |
|---|---|
| <p>Descrizione prestazionale possibile intervento:<br/> Segnalazione di attraversamento pedonale mediante collocazione di adeguata segnaletica tattilo plantare in gres porcellanato da esterno.</p> | |
| <p>Riferimenti normativi:<br/> DM 236/89 artt. 4.2.1 e 8.2.1 - DPR 503/96 artt. 4e5</p> | |
| Stima costo intervento possibile risolutivo: <b>1.400,0 €</b> | |

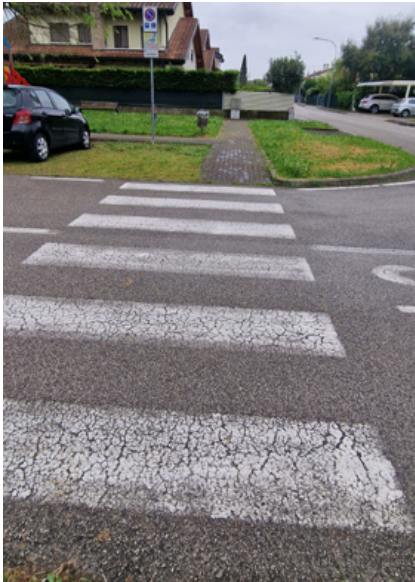
| Via Rodari | |
|---|---|
| Tipologia criticità: Assenza segnalazione attraversamento pedonale per non vedenti (ambo i lati) | <b>258</b> |

| Via Rodari | |
|---|---|
| Indicazione posizione: altezza parco pubblico | Numero intervento |

| Via Rodari | |
|---|---|
| <p>Descrizione prestazionale possibile intervento:<br/> Segnalazione di attraversamento pedonale mediante collocazione di adeguata segnaletica tattilo plantare in gres porcellanato da esterno.</p> | |
| <p>Riferimenti normativi:<br/> DM 236/89 artt. 4.2.1 e 8.2.1 - DPR 503/96 artt. 4e5</p> | |
| Stima costo intervento possibile risolutivo: <b>1.400,0 €</b> | |

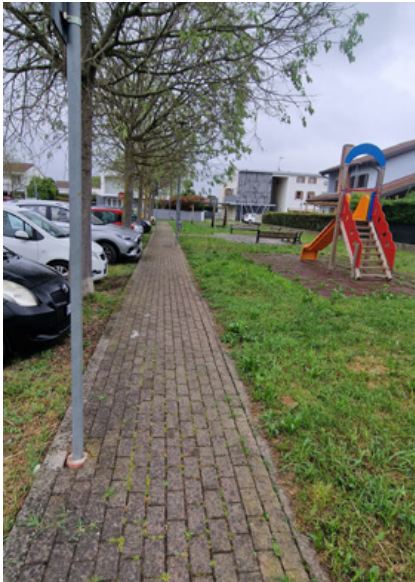
| Via Rodari | |
|---|---|
| Tipologia criticità: Assenza linea guida naturale non vedente | <b>259</b> |

| Via Rodari | |
|---|---|
| Indicazione posizione: altezza parco pubblico | Numero intervento |

| Via Rodari | |
|---|---|
| Descrizione prestazionale possibile intervento: Posizionamento di cordolo su uno dei due lati del percorso. Cordolo rialzato di 15 cm rispetto al piano di calpestio. | |
| Riferimenti normativi: DM 236/89 artt. 4.2.1 e 8.2.1 - DPR 503/96 artt. 4e5 | |

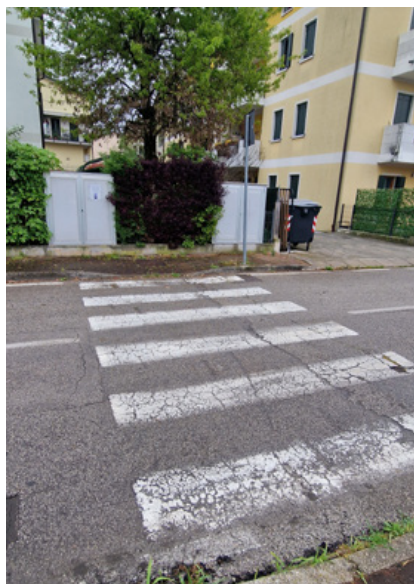
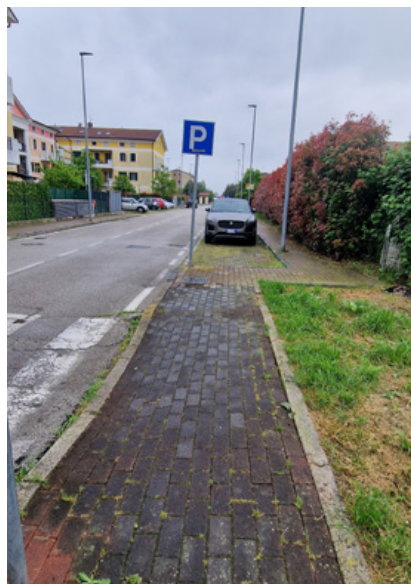
**262**

Indicazione posizione: altezza civico 8

Descrizione prestazionale possibile intervento:

Segnalazione di attraversamento pedonale mediante collocazione di adeguata segnaletica tattilo plantare in gres porcellanato da esterno.

Stima costo intervento possibile risolutivo: **2.200,0 €**

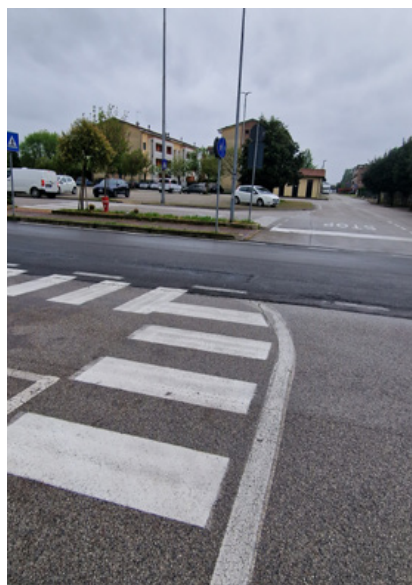
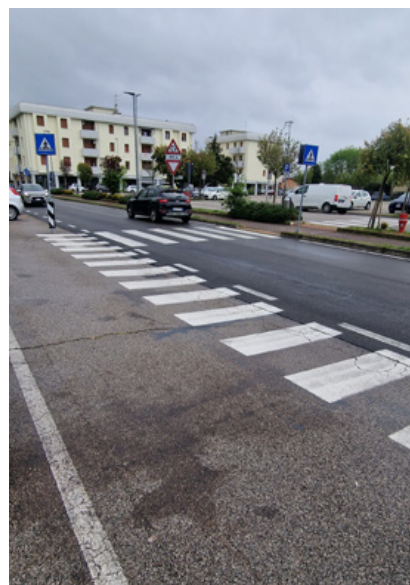
**265**

Indicazione posizione: Piazza Viterbi

Descrizione prestazionale possibile intervento: Realizzazione di segnaletica tattilo plantare in assenza di continuità di guida naturale per distanza superiore agli 8 metri lineari.

Riferimenti normativi: DM 236/89 artt. 2- 4.2.1-8.2

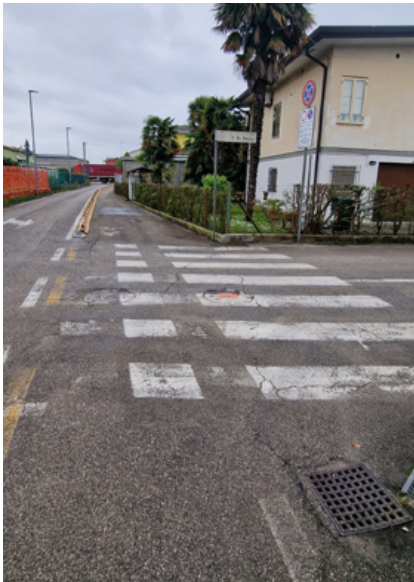
| Via De Amicis | |
|---|---|
| Tipologia criticità: Assenza segnalazione attraversamento pedonale per non vedenti (ambo i lati) | <b>266</b> |

| Via De Amicis | |
|---|---|
| <p>Descrizione prestazionale possibile intervento:<br/> Segnalazione di attraversamento pedonale mediante collocazione di adeguata segnaletica tattilo plantare in gres porcellanato da esterno.</p> | |
| <p>Riferimenti normativi:<br/> DM 236/89 artt. 4.2.1 e 8.2.1 - DPR 503/96 artt. 4e5</p> | |
| Stima costo intervento possibile risolutivo: <b>1.800,0 €</b> | |

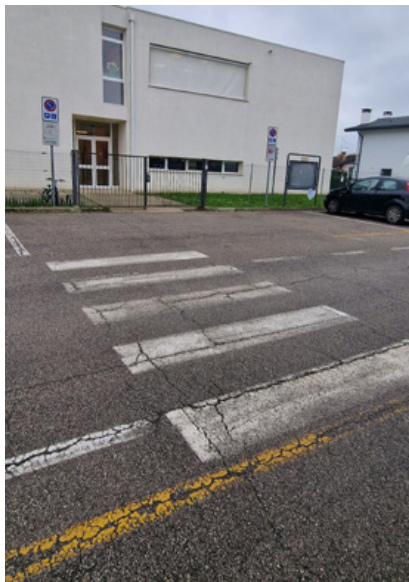
**267**

Indicazione posizione: Scuola

Descrizione prestazionale possibile intervento:

Segnalazione di attraversamento pedonale mediante collocazione di adeguata segnaletica tattilo plantare in gres porcellanato da esterno.

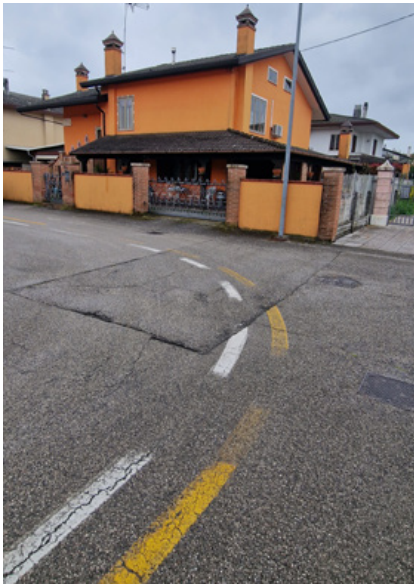
| Via De Amicis | |
|---|---|
| Tipologia criticità: assenza continuità guida naturale non vedente | <b>268</b> |

| Via De Amicis | |
|---|---|
| Descrizione prestazionale possibile intervento: Realizzazione di segnaletica tattilo plantare in assenza di continuità di guida naturale per distanza superiore agli 8 metri lineari. | |
| Riferimenti normativi: DM 236/89 artt. 2- 4.2.1-8.2 | |
| Stima costo intervento possibile risolutivo: <b>2.000,0 €</b> | |
